Rapport de mission de repérage des matériaux et produits contenant de l'amiante avant réalisation de travaux

A	INFORMATIONS GENERALES	
A.1	DESIGNATION DU BATIMENT	
Nature du bâtiment : Bâtiment Cat. du bâtiment : Autres Nombre de Locaux : Etage : Numéro de Lot : Référence Cadastre : NC Date du Permis de Construire : Avant 1997		Adresse : Bâtiment Louise Weiss rue Auguste Dumand 62000 ARRAS Escalier : Bâtiment : Porte : Propriété de : CENTRE HOSPITALIER ARRAS BP 914 Boulevard Besnier 62022 ARRAS CEDEX
A.2	DESIGNATION DU DONNEUR D'ORDRE	
Nom : CENTRE HOSPITALIER ARRAS Adresse : BP 914 Boulevard Besnier 62022 ARRAS CEDEX Qualité :		Documents remis : Néant Moyens mis à disposition : Néant
A.3	EXECUTION DE LA MISSION	
Rapport N° : 48162 CENTRE HOSPITALIER ARRAS A Le repérage a été réalisé le : 04/07/2019 Par : DETRUE Yannick N° certificat de qualification : CPDI 3366 Date d'obtention : 17/07/2017 Le présent rapport est établi par une personne dont les compétences sont certifiées par : I.Cert Parc EDONIA Bât. G Rue de la TERRE VICTORIA 35760 SAINT-GRÉGOIRE Date de commande : 04/07/2019		Date d'émission du rapport : 11/07/2019 Accompagnateur : Mr RIBBENS Laboratoire d'Analyses : Eurofins

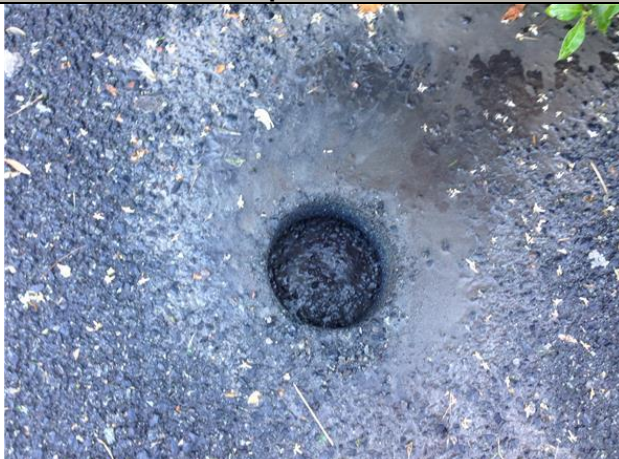
PRELEVEMENT : P001		
Nom du client	Numéro de dossier	Pièce ou local
CENTRE HOSPITALIER ARRAS	48162 CENTRE HOSPITALIER ARRAS	RDJ - Parking bâtiment Weiss
Matériau	Date de prélèvement	Nom de l'opérateur
Enrobé routier	04/07/2019	DETRUE Yannick
Localisation		Résultat
Carottage enrobé routier - Sol 2°45'19" E 50°17'29" N		absence d'amiante
Emplacement

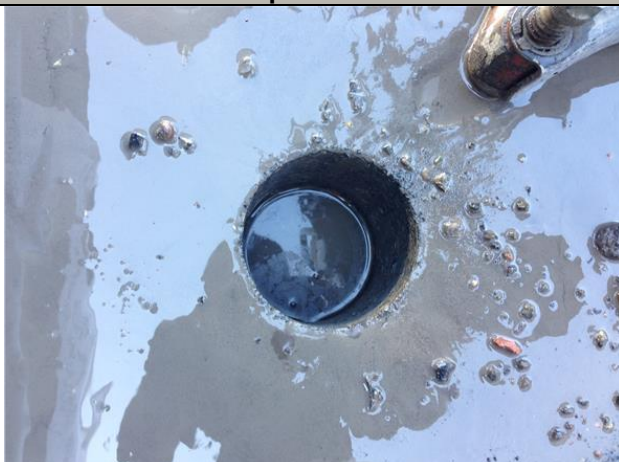
PRELEVEMENT : P002		
Nom du client	Numéro de dossier	Pièce ou local
CENTRE HOSPITALIER ARRAS	48162 CENTRE HOSPITALIER ARRAS	RDJ - Parking bâtiment Weiss
Matériau	Date de prélèvement	Nom de l'opérateur
Enrobé routier	04/07/2019	DETRUE Yannick
Localisation		Résultat
Carottage enrobé routier n°1 - Sol 2°45'19" E 50°17'29" N		absence d'amiante
Emplacement

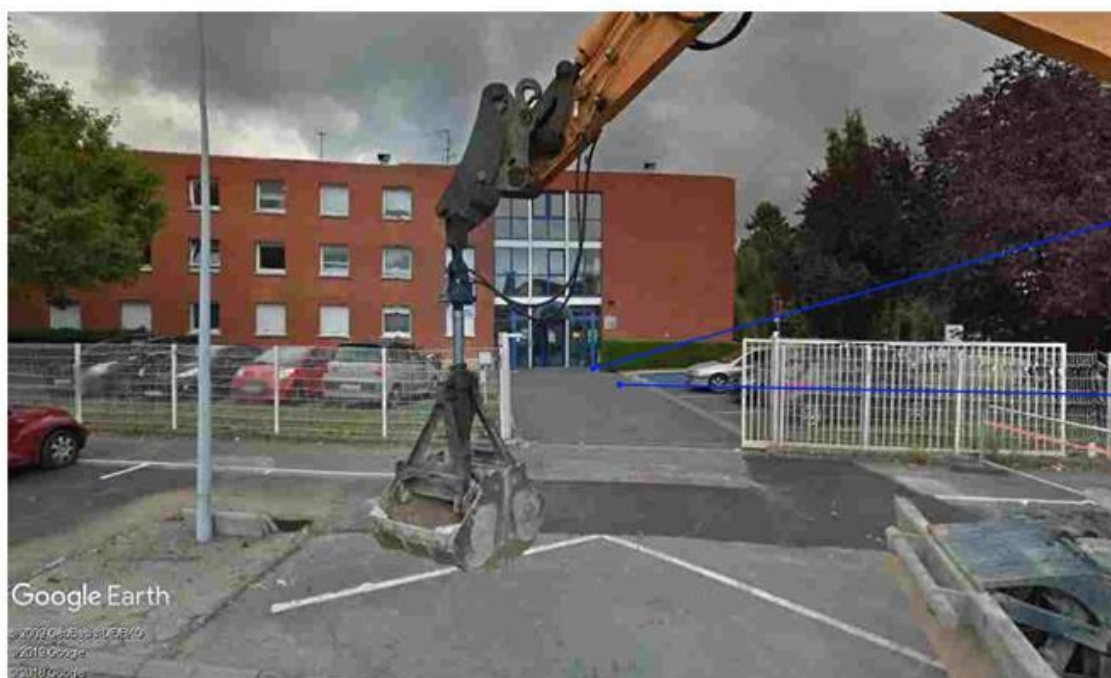
PLANCHE DE REPERAGE USUEL				Adresse de l'immeuble :	Bâtiment Louise Weiss rue Auguste Dumand 62000 ARRAS
N° dossier :	48162 CENTRE HOSPITALIER ARRAS				
N° planche :	1/1	Version : 0	Type : Croquis		
Origine du plan :	EX'IM				Bâtiment – Niveau :
