Rapport de mission de repérage des enrobés contenant de l'amiante et/ou HAP avant réalisation de travaux

| Numéro de rapport | 64708-127144 A |
| Nom et adresse du site | SITE ROEDERER CHU REIMS Rue de Courlancy 51092 REIMS CEDEX |
| Nature de la voirie | Parking |

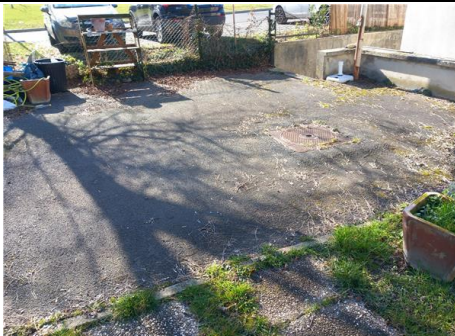
| PRELEVEMENT : P001 | | |

| PRELEVEMENT : P001 | | |
|--|---|--|
| Inférieur à 50 | | |
| Absence d'amiante | | |
| Objet : Enrobé bitumineux Taille : 0 cm Planche de croquis n° : | | |

| Référence Couche | Description visuelle | Epaisseur (cm) |
|---|---|---|
| CUST 06 | Matériau dur bitumineux de type enrobé (visiblement monocouche) liant hydrocarboné | 0 |

Installation de stockage pour déchets inertes

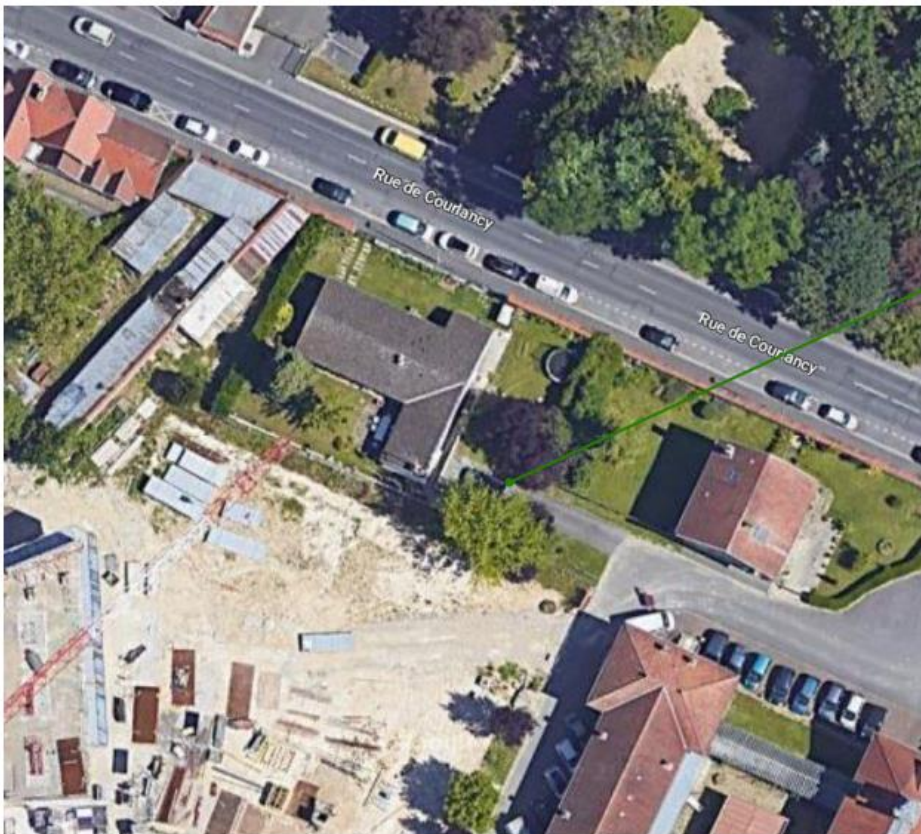
| apave | | Planche de repérage | | Plan de masse : |
|--|--|---|---|---|
| Titre : Croquis N°1 | | N° planche : 1/1 | N° dossier : 64708-127144 | |

P001 N
