RAPPORT D'INVESTIGATIONS COMPLEMENTAIRES

Référence Dossier : 83-22-2210.

Client : Ecole Nationale Supérieure Maritime (ENSM)

Remarques : Diagnostic du réseau EU en vide sanitaire

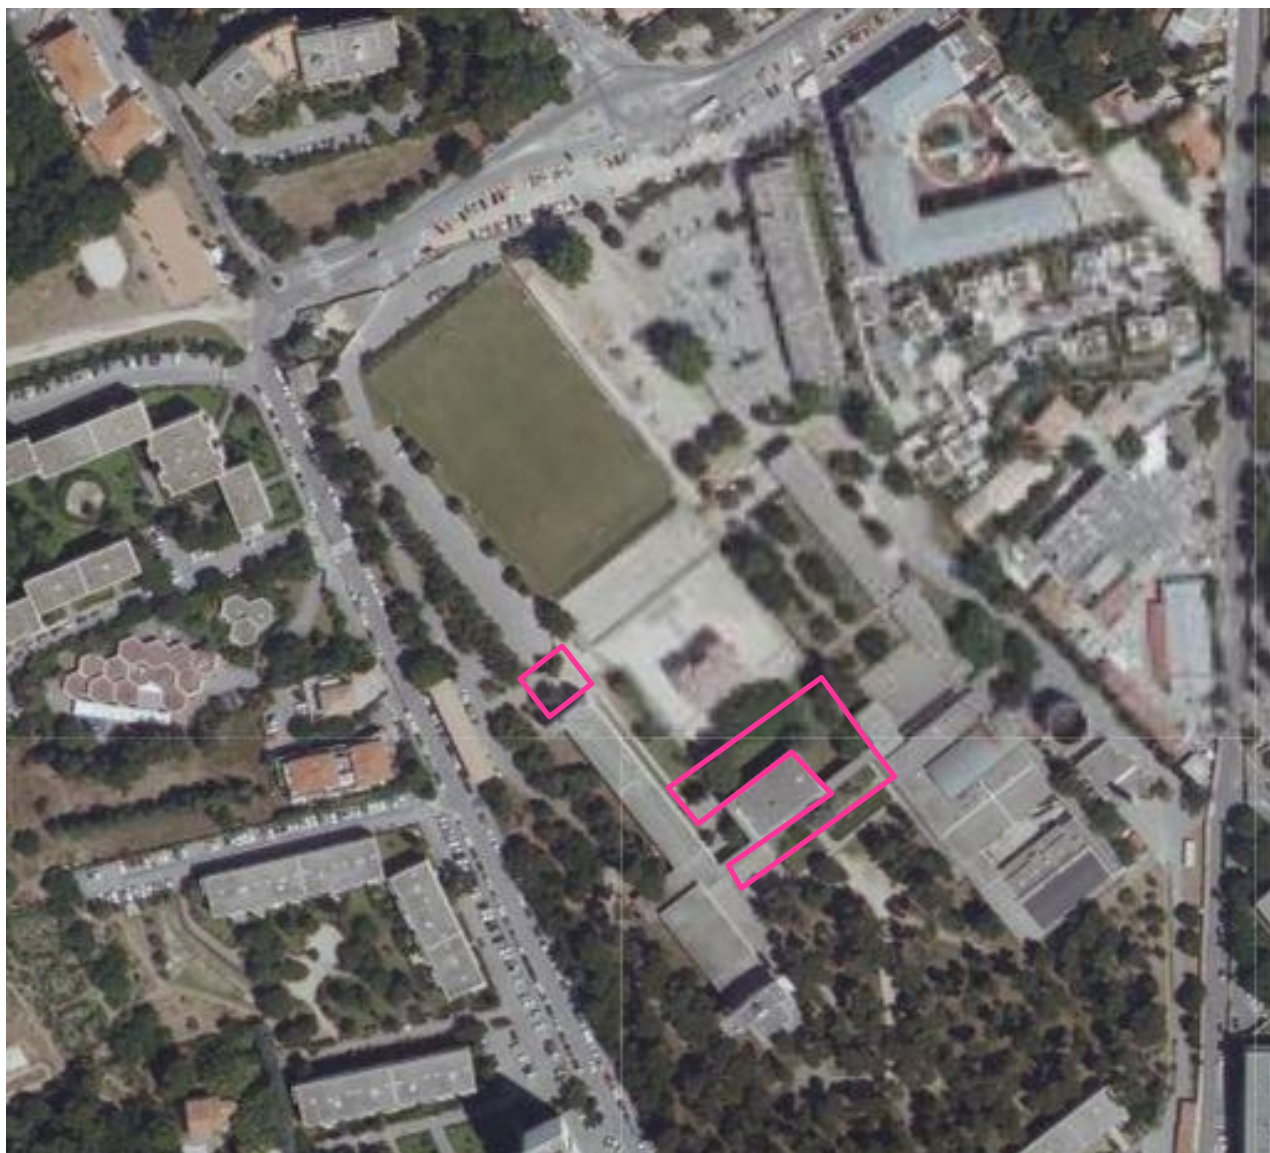
Les Investigations Complémentaires ont concerné le périmètre tel que présenté ci-dessous.

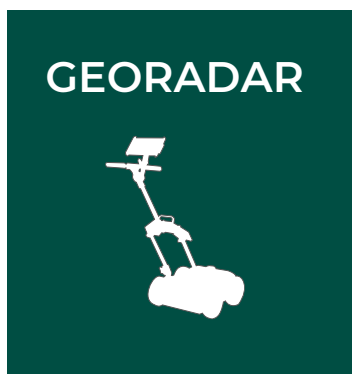
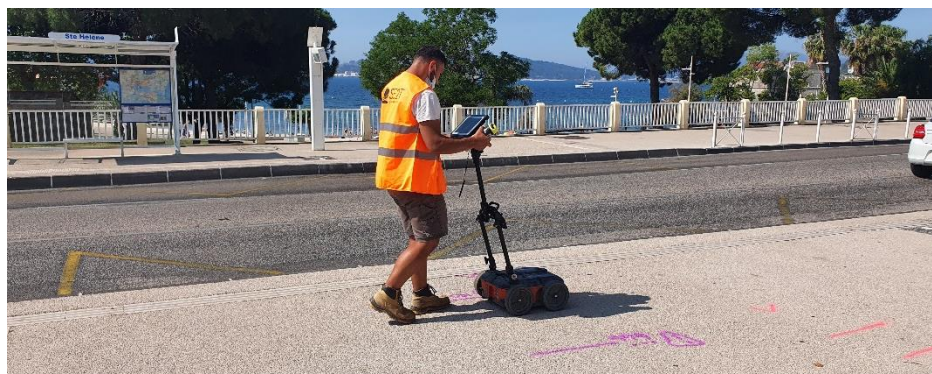
Les profondeurs d'investigation radar sont fonction de la nature, du taux d'humidité et de l'encombrement du sous-sol. Un sol argileux humide altèrera considérablement le signal.

Tout réseau situé en dessous de la limite d'investigation ne pourra être détecté.

Une zone fortement encombrée sera difficile à interpréter car certains réseaux pourront être masqués par d'autres. Deux réseaux superposés ou très proches pourront être considérés comme un seul et même réseau.

Les profondeurs notifiées sur les rapports correspondent à la génératrice supérieure du réseau. La précision des mesures avoisine les 10cm en X, Y, Z dans le premier mètre d'investigation.

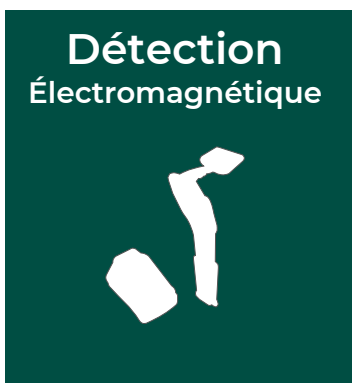
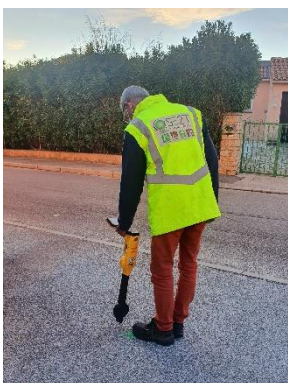
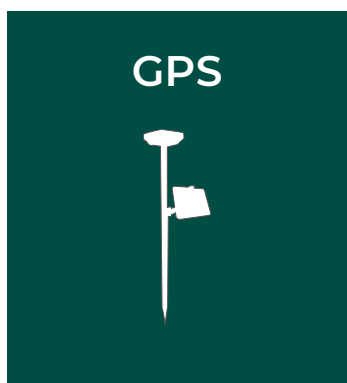
La détection électromagnétique est conditionnée par la charge électromagnétique du sous-sol.

Cette technique est aussi conditionnée par l'accès aux différents réseaux (cabine, regard, coffret, BAC,...)

Le GPS dépend des signaux envoyés par les satellites. Certains obstacles peuvent empêcher ces signaux d'arriver au récepteur et une mauvaise réception des signaux pourrait provoquer une perte de précision du GPS.

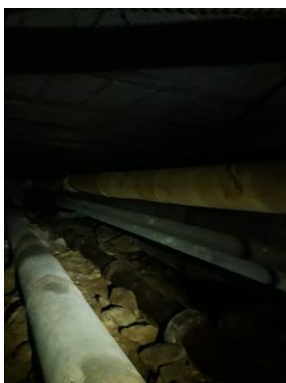
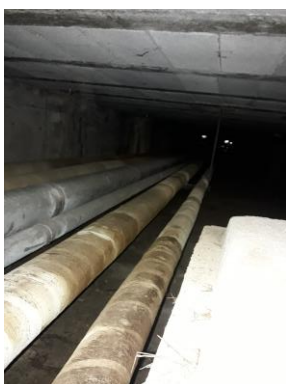
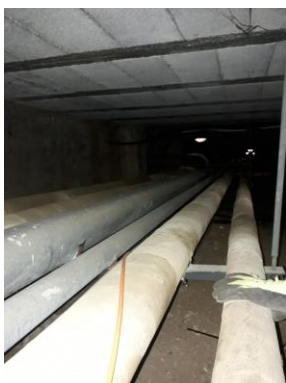
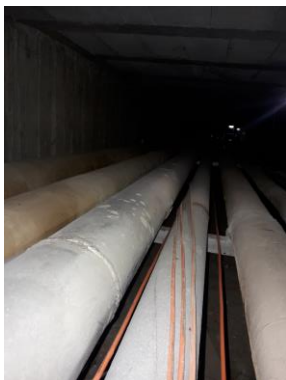
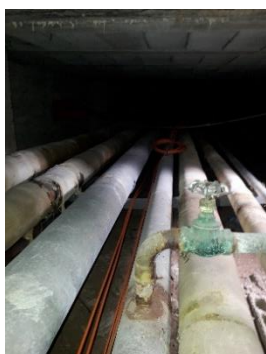
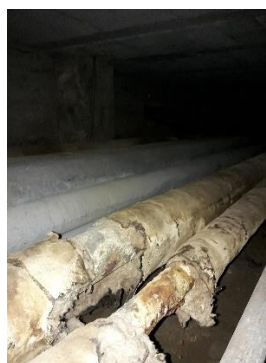
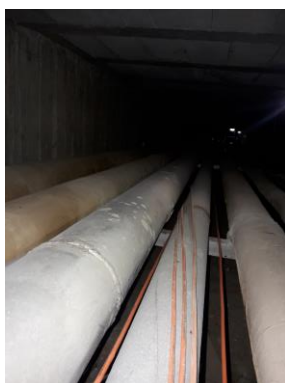
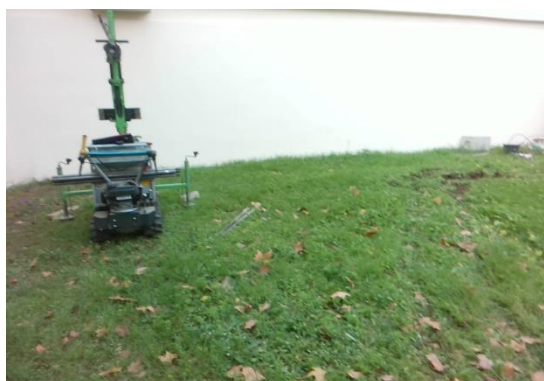
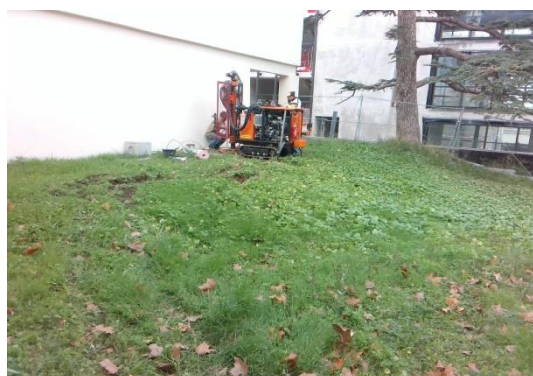
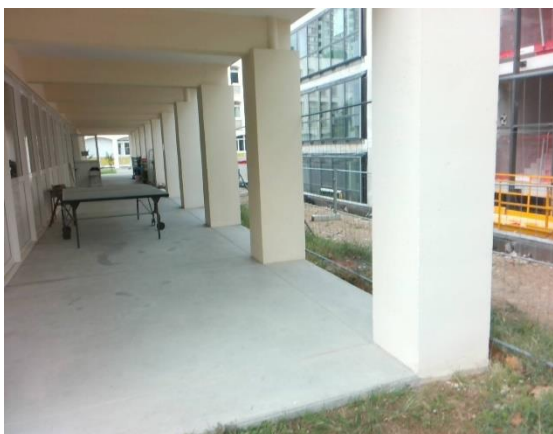
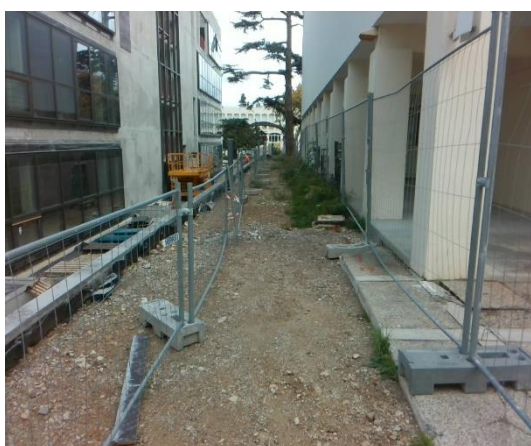
Nous avons pu constater que celui-ci présente plusieurs fissures avec des fuites dans le vide sanitaire.

Nous déconseillons fortement de réutiliser ce réseau pour de futur travaux et préconisons de le déposer et d'en créer un nouveau.
