MISSION INFOS (A100, A110, A120)

Projet immobilier

Avenue Pierre de la Bouëxière
à Guérande (44)

Dossier 4411731 - Juin 2022

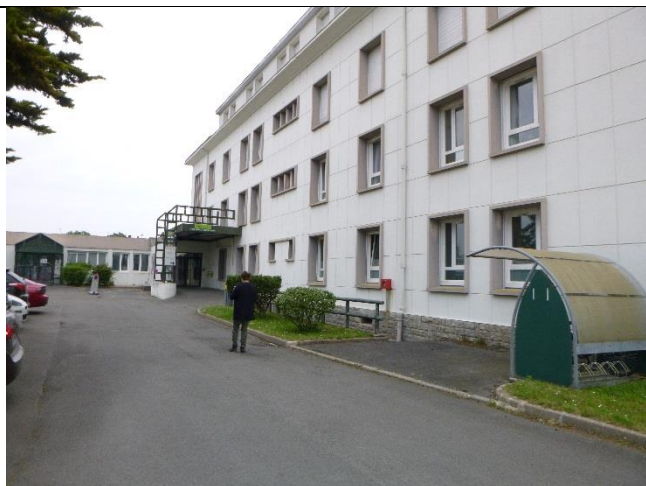
Bâtiment au Nord (médecine)

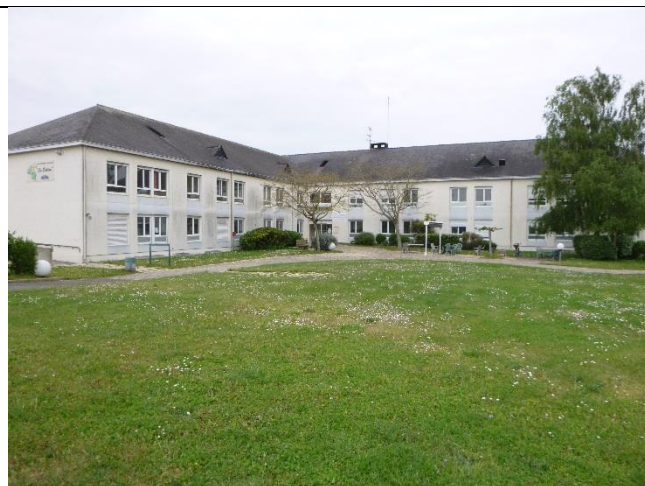
Bâtiment et espace vert au Sud-Est (médecine)

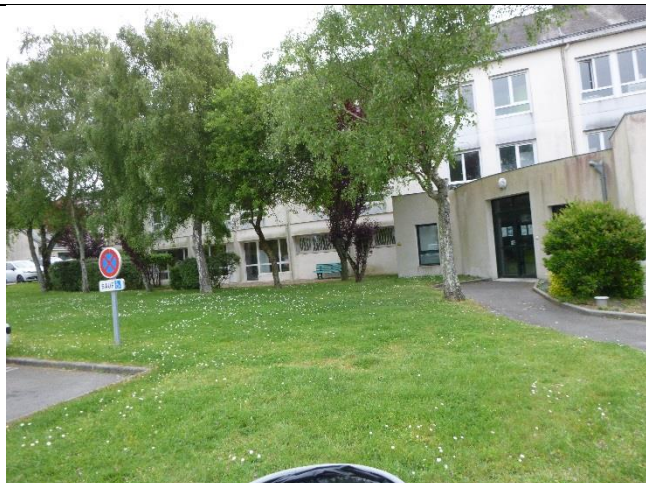
Bâtiment Sud-Est (vue depuis le Sud)

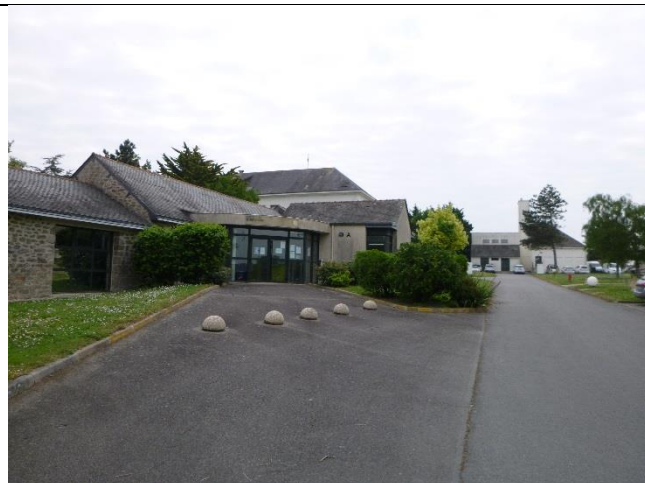
Bâtiment central et parking (bureaux)

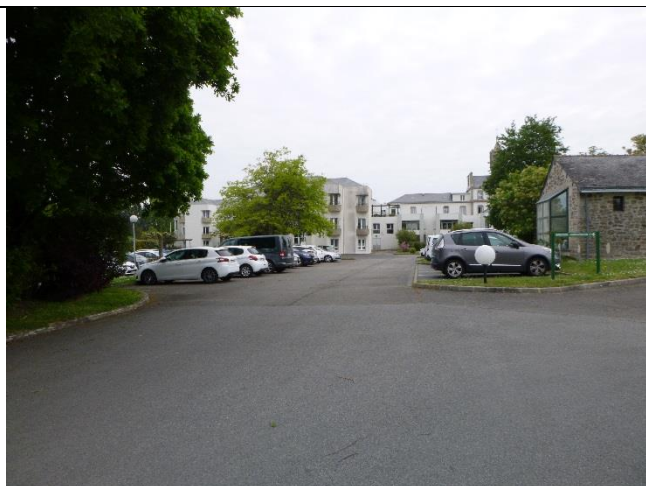
Vue depuis l'avoie d'accès)

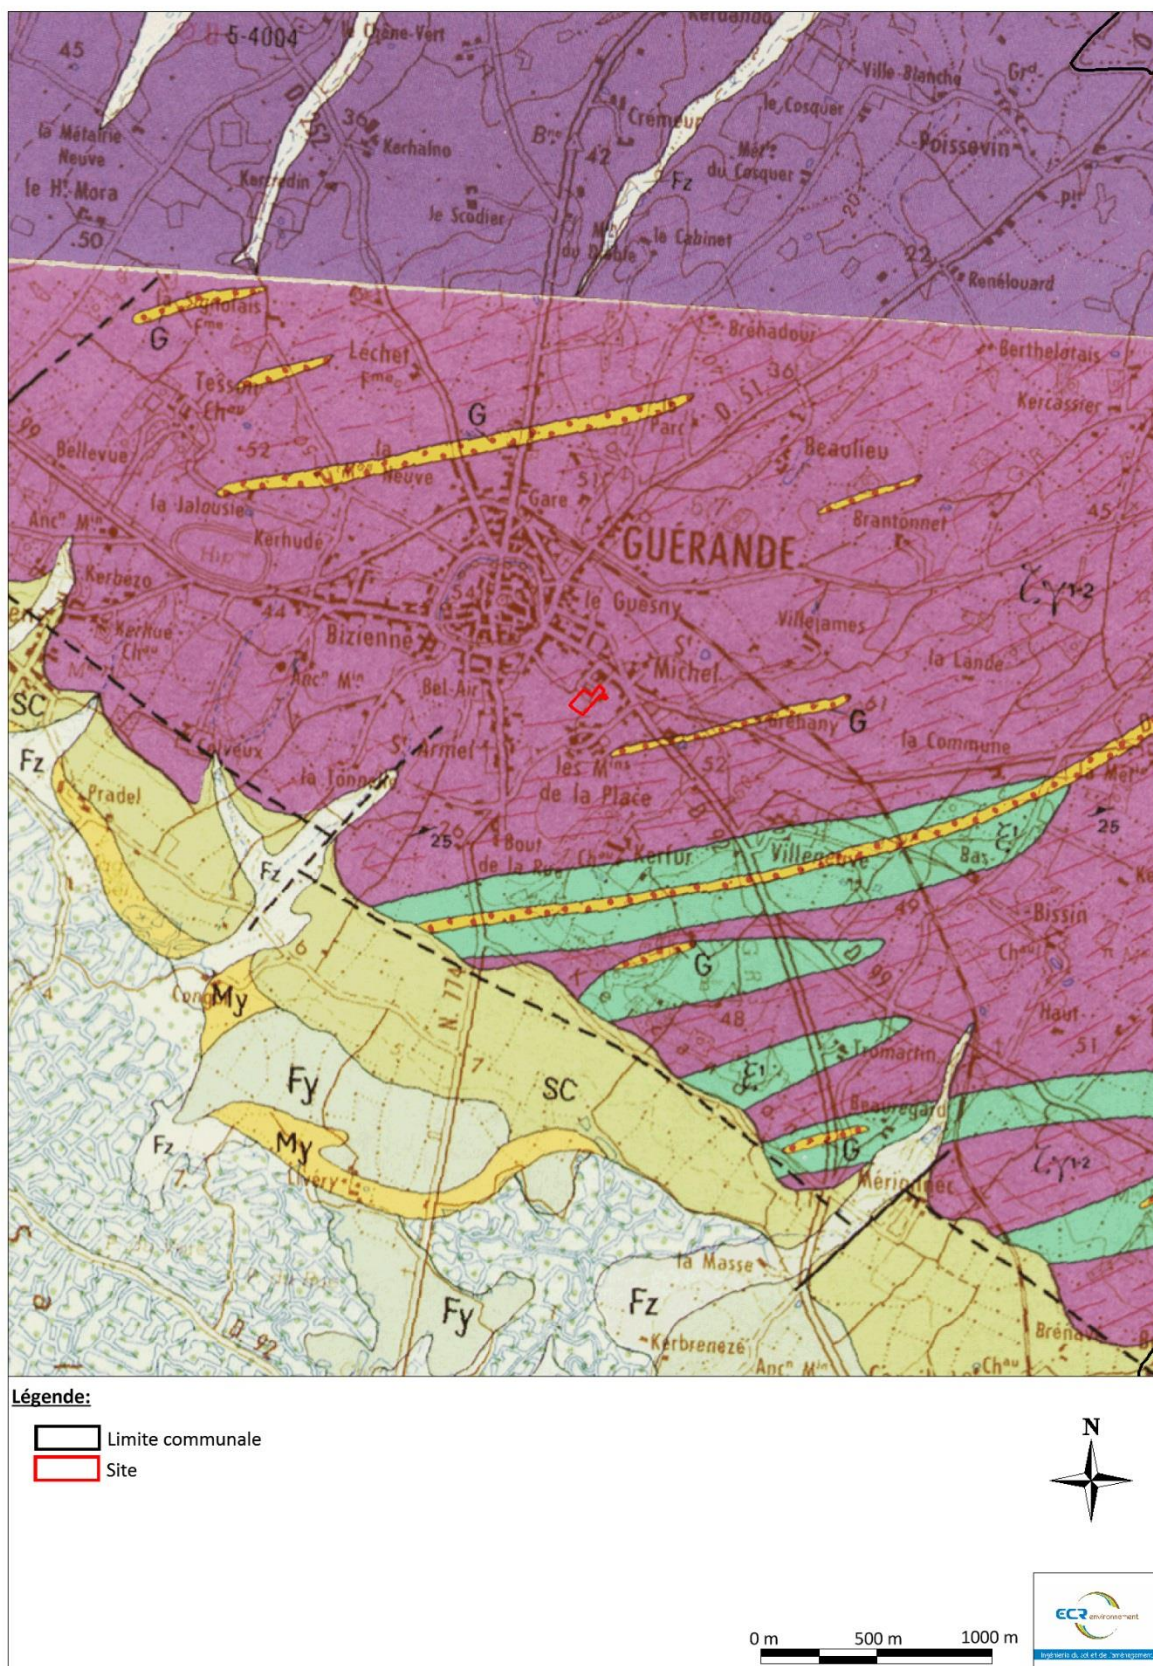
Annexe 3.1 : Carte géologique

D'après la carte géologique de Saint-Nazaire au 1/25 000^{ème} (n°479) éditée par le BRGM, la zone d'étude se situe au niveau d'une formation de leucogranite de Guérande, feuilleté à deux micas.
