## Rapport de mission de repérage des enrobés contenant de l'amiante et/ou HAP avant réalisation de travaux

Numéro de rapport	66763-137725 A
Propriétaire	NO
Donneur d'ordre	NO
Nom et adresse du site	28 Avenue Pierre de la Bouexière 44350 GUERANDE
Zone / Lieu	
Coordonnées GPS :	/
Nature de la voirie	Extérieur
Date de la commande	29/03/2023
La ou le(s) date(s) d'exécution du repérage	11/07/2023
Date d'émission du rapport de repérage	18/07/2023
Référence du programme de travaux défini par le donneur d'ordre	Réfection de l'ensemble de la voirie du site.
Accompagnateur	Aucun
<b>Signataire du rapport</b>

## Conclusions

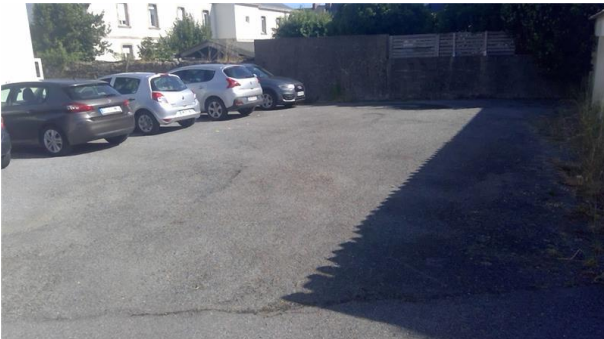
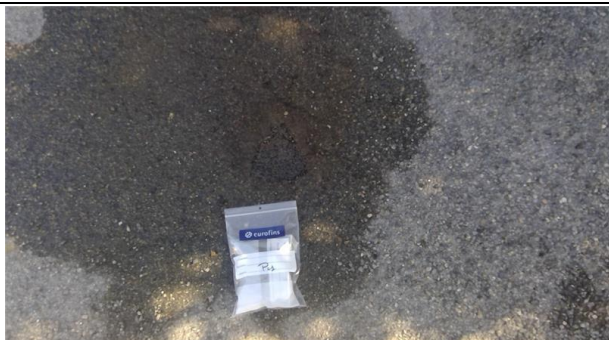
PRELEVEMENT : P001				
<b>Emplacement</b>

<b>Nom du client</b> NO		<b>Numéro de dossier</b> 66763-137725		<b>Localisation</b> Extérieur - Zone n°1 Revêtement de sol
<b>Nom de l'opérateur</b> GOUBAULT Antonin		<b>Date de prélèvement</b> 11/07/2023		<b>Partie d'ouvrage</b> Enrobé
<b>Résultat HAP en mg/kg</b>				
Inférieur à 50				
<b>Résultat amiante</b>				
Absence d'amiante				
<b>DESCRIPTION DU PRELEVEMENT :</b>				
<b>Objet :</b> Enrobé <b>Taille :</b> 0 cm <b>Planche de croquis n° :1</b>

<b>DETAIL DES COUCHES DU PRELEVEMENT :</b>				
<b>Référence Couche</b>	<b>Description visuelle</b>			<b>Epaisseur (cm)</b>
Fr1	agrégats d'enrobé bitumineux - mastic (liant + fines) bitumineux			0
<b>DETAIL DES RESULTATS :</b>				
<b>Référence Couche</b>	<b>PV analyse Amiante</b>	<b>Conclusion amiante</b>	<b>PV analyse HAP</b>	<b>Teneur HAP (mg/kg)</b>
Fr1		Fibres d'amiante non détectées

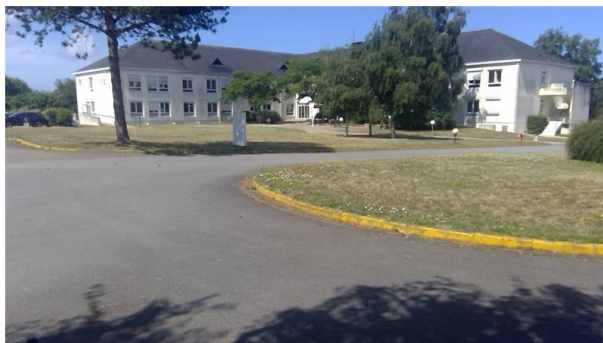
<b>Nom du client</b> NO	<b>Numéro de dossier</b> 66763-137725	<b>Localisation</b> Extérieur - Zone n°5 Revêtement de sol
<b>Nom de l'opérateur</b> GOUBAULT Antonin	<b>Date de prélèvement</b> 11/07/2023	<b>Partie d'ouvrage</b> Enrobé
<b>Résultat HAP en mg/kg</b>		
Inférieur à 50		
<b>Résultat amiante</b>		
Absence d'amiante		
<b>DESCRIPTION DU PRELEVEMENT :</b>		
<b>Objet :</b> Enrobé <b>Taille :</b> 0 cm <b>Planche de croquis n° :1</b>

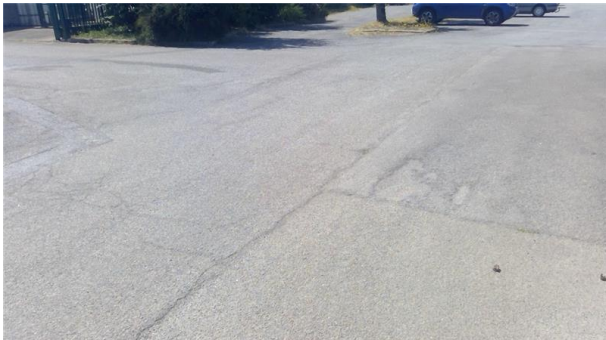
<b>Nom du client</b> NO		<b>Numéro de dossier</b> 66763-137725		<b>Localisation</b> Extérieur - Zone n°6 Revêtement de sol
<b>Nom de l'opérateur</b> GOUBAULT Antonin		<b>Date de prélèvement</b> 11/07/2023		<b>Partie d'ouvrage</b> Enrobé
<b>Résultat HAP en mg/kg</b>				
Inférieur à 50				
<b>Résultat amiante</b>				
Absence d'amiante				
<b>DESCRIPTION DU PRELEVEMENT :</b>				
<b>Objet :</b> Enrobé  <b>Taille :</b> 0 cm  <b>Planche de croquis n° :1</b>		 		
<b>DETAIL DES COUCHES DU PRELEVEMENT :</b>				
<b>Référence Couche</b>	<b>Description visuelle</b>			<b>Epaisseur (cm)</b>
Fr1	agrégats d'enrobé bitumineux - mastic (liant + fines) bitumineux			0
Fr2	agrégats d'enrobé bitumineux - matériau granulaire hétérogène à granulométrie variable			0
<b>DETAIL DES RESULTATS :</b>				
<b>Référence Couche</b>	<b>PV analyse Amiante</b>	<b>Conclusion amiante</b>	<b>PV analyse HAP</b>	<b>Teneur HAP (mg/kg)</b>

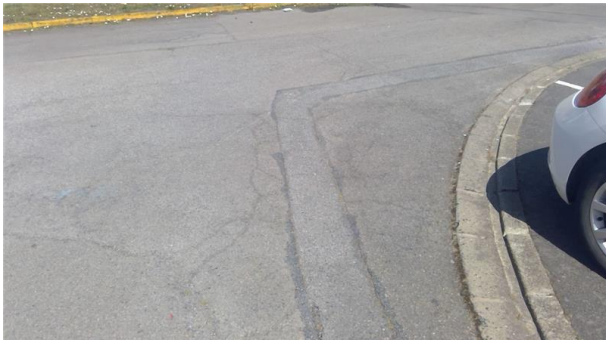
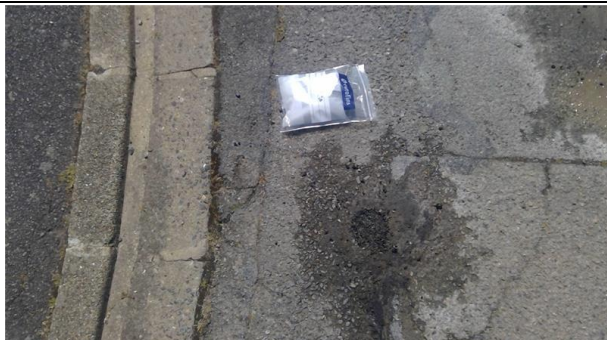
<b>Nom du client</b> NO		<b>Numéro de dossier</b> 66763-137725		<b>Localisation</b> Extérieur - Tranchée n°2 Revêtement de sol
<b>Nom de l'opérateur</b> GOUBAULT Antonin		<b>Date de prélèvement</b> 11/07/2023		<b>Partie d'ouvrage</b> Enrobé
<b>Résultat HAP en mg/kg</b>				
Inférieur à 50				
<b>Résultat amiante</b>				
Absence d'amiante				
<b>DESCRIPTION DU PRELEVEMENT :</b>				
<b>Objet :</b> Enrobé  <b>Taille :</b> 0 cm  <b>Planche de croquis n° :1</b>

<b>DETAIL DES COUCHES DU PRELEVEMENT :</b>				
<b>Référence Couche</b>	<b>Description visuelle</b>			<b>Epaisseur (cm)</b>
Fr1	agrégats d'enrobé bitumineux - mastic (liant + fines) bitumineux			0
Fr2	agrégats d'enrobé bitumineux - matériau granulaire hétérogène à granulométrie variable			0
<b>DETAIL DES RESULTATS :</b>				
<b>Référence Couche</b>	<b>PV analyse Amiante</b>	<b>Conclusion amiante</b>	<b>PV analyse HAP</b>	<b>Teneur HAP (mg/kg)</b>

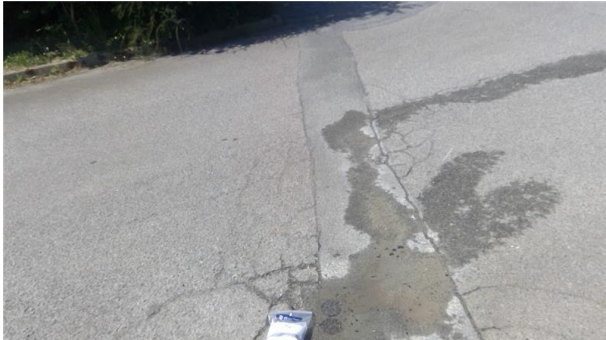
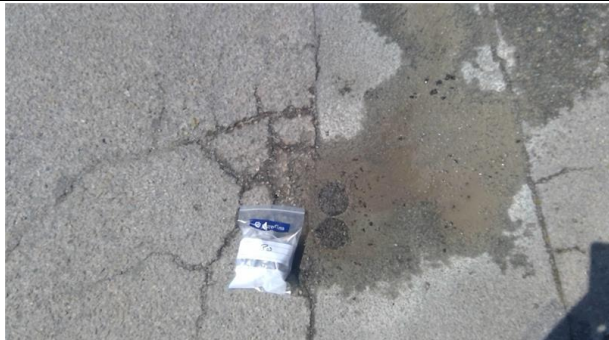
<b>Nom du client</b> NO	<b>Numéro de dossier</b> 66763-137725		<b>Localisation</b> Extérieur - Tranchée n°3 Revêtement de sol	
<b>Nom de l'opérateur</b> GOUBAULT Antonin	<b>Date de prélèvement</b> 11/07/2023		<b>Partie d'ouvrage</b> Enrobé	
<b>Résultat HAP en mg/kg</b>				
Inférieur à 50				
<b>Résultat amiante</b>				
Absence d'amiante				
<b>DESCRIPTION DU PRELEVEMENT :</b>				
<b>Objet :</b> Enrobé <b>Taille :</b> 0 cm <b>Planche de croquis n° :1</b>

<b>DETAIL DES COUCHES DU PRELEVEMENT :</b>				
<b>Référence Couche</b>	<b>Description visuelle</b>			<b>Epaisseur (cm)</b>
Fr1	agrégats d'enrobé bitumineux - mastic (liant + fines) bitumineux			0
Fr2	agrégats d'enrobé bitumineux - matériau granulaire hétérogène à granulométrie variable			0
<b>DETAIL DES RESULTATS :</b>				
<b>Référence Couche</b>	<b>PV analyse Amiante</b>	<b>Conclusion amiante</b>	<b>PV analyse HAP</b>	<b>Teneur HAP (mg/kg)</b>

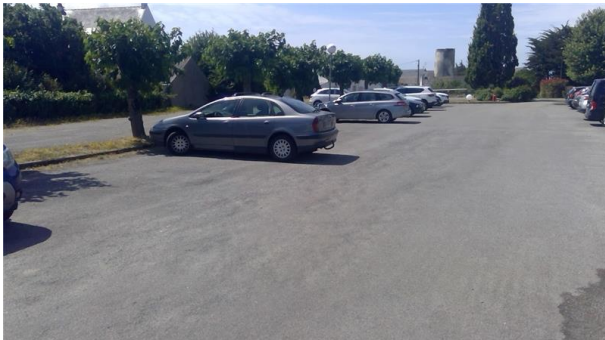
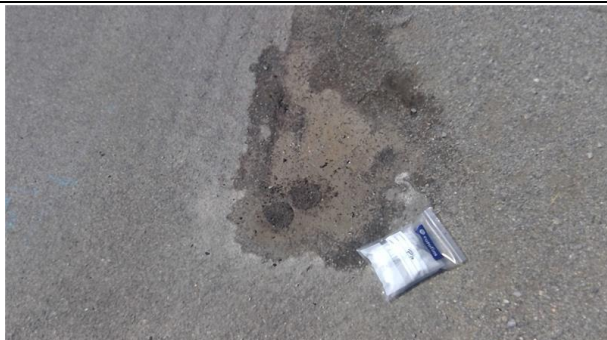
<b>Nom du client</b> NO		<b>Numéro de dossier</b> 66763-137725		<b>Localisation</b> Extérieur - Zone n°7 Revêtement de sol
<b>Nom de l'opérateur</b> GOUBAULT Antonin		<b>Date de prélèvement</b> 11/07/2023		<b>Partie d'ouvrage</b> Enrobé
<b>Résultat HAP en mg/kg</b>				
Inférieur à 50				
<b>Résultat amiante</b>				
Absence d'amiante				
<b>DESCRIPTION DU PRELEVEMENT :</b>				
<b>Objet :</b> Enrobé <b>Taille :</b> 0 cm <b>Planche de croquis n° :</b> 1

<b>DETAIL DES COUCHES DU PRELEVEMENT :</b>				
<b>Référence Couche</b>	<b>Description visuelle</b>			<b>Epaisseur (cm)</b>
Fr1	agrégats d'enrobé bitumineux - mastic (liant + fines) bitumineux			0
Fr2	agrégats d'enrobé bitumineux - matériau granulaire hétérogène à granulométrie variable			0
<b>DETAIL DES RESULTATS :</b>				
<b>Référence Couche</b>	<b>PV analyse Amiante</b>	<b>Conclusion amiante</b>	<b>PV analyse HAP</b>	<b>Teneur HAP (mg/kg)</b>

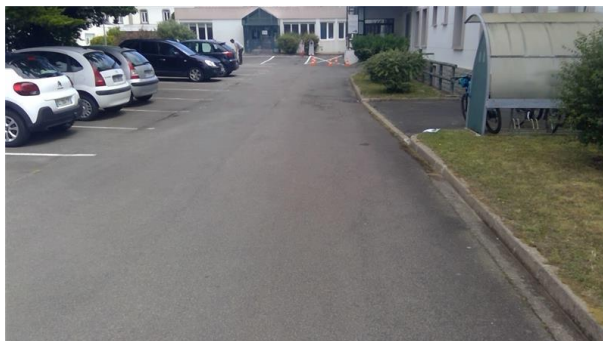
<b>Nom du client</b> NO	<b>Numéro de dossier</b> 66763-137725	<b>Localisation</b> Extérieur - Zone n°10 Revêtement de sol
<b>Nom de l'opérateur</b> GOUBAULT Antonin	<b>Date de prélèvement</b> 11/07/2023	<b>Partie d'ouvrage</b> Enrobé
<b>Résultat HAP en mg/kg</b>		
Inférieur à 50		
<b>Résultat amiante</b>		
Absence d'amiante		
<b>DESCRIPTION DU PRELEVEMENT :</b>		
<b>Objet :</b> Enrobé <b>Taille :</b> 0 cm <b>Planche de croquis n° :1</b>

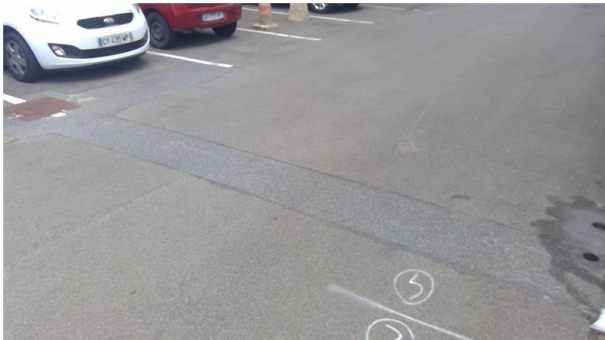
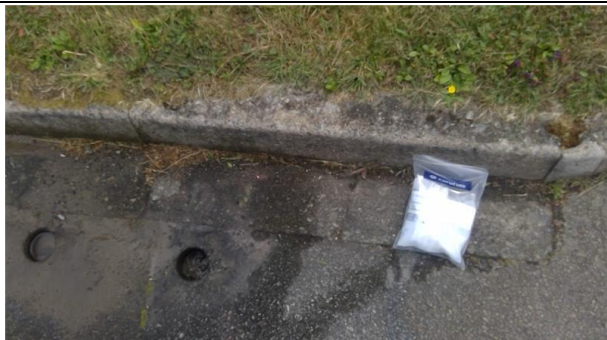
Nom du client NO		Numéro de dossier 66763-137725		Localisation Extérieur - Tranchée n°4 Revêtement de sol
Nom de l'opérateur GOUBAULT Antonin		Date de prélèvement 11/07/2023		Partie d'ouvrage Enrobé
Résultat HAP en mg/kg				
Inférieur à 50				
Résultat amiante				
Absence d'amiante				
DESCRIPTION DU PRELEVEMENT :				
Objet : Enrobé Taille : 0 cm Planche de croquis n° :1

DETAIL DES COUCHES DU PRELEVEMENT :				
Référence Couche	Description visuelle			Epaisseur (cm)
Fr1	agrégats d'enrobé bitumineux - mastic (liant + fines) bitumineux			0
DETAIL DES RESULTATS :				
Référence Couche	PV analyse Amiante	Conclusion amiante	PV analyse HAP	Teneur HAP (mg/kg)
Fr1		Fibres d'amiante non détectées

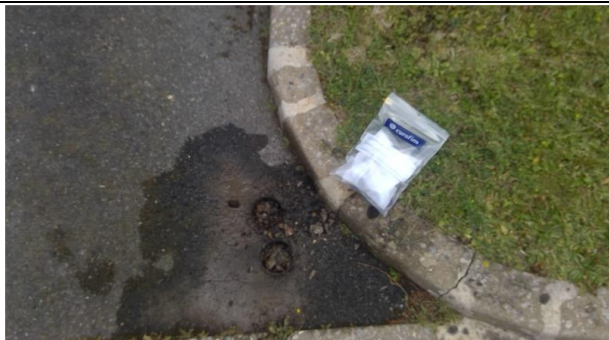
PRELEVEMENT : P015				
<b>Emplacement</b>

<b>Nom du client</b> NO	<b>Numéro de dossier</b> 66763-137725		<b>Localisation</b> Extérieur - Zone n°11 Revêtement de sol	
<b>Nom de l'opérateur</b> GOUBAULT Antonin	<b>Date de prélèvement</b> 11/07/2023		<b>Partie d'ouvrage</b> Enrobé	
<b>Résultat HAP en mg/kg</b>				
Inférieur à 50				
<b>Résultat amiante</b>				
Absence d'amiante				
<b>DESCRIPTION DU PRELEVEMENT :</b>				
<b>Objet :</b> Enrobé <b>Taille :</b> 0 cm <b>Planche de croquis n° :1</b>

<b>DETAIL DES COUCHES DU PRELEVEMENT :</b>				
<b>Référence Couche</b>	<b>Description visuelle</b>			<b>Epaisseur (cm)</b>
Fr1	agrégats d'enrobé bitumineux - mastic (liant + fines) bitumineux			0
Fr2	agrégats d'enrobé bitumineux - matériau granulaire hétérogène à granulométrie variable			0
<b>DETAIL DES RESULTATS :</b>				
<b>Référence Couche</b>	<b>PV analyse Amiante</b>	<b>Conclusion amiante</b>	<b>PV analyse HAP</b>	<b>Teneur HAP (mg/kg)</b>
Fr1		Fibres d'amiante non détectées

Fr2		Fibres d'amiante non détectées

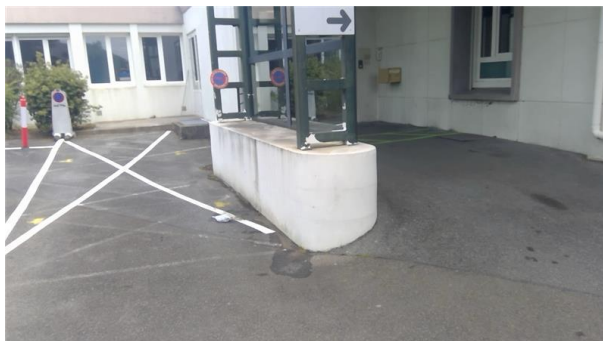
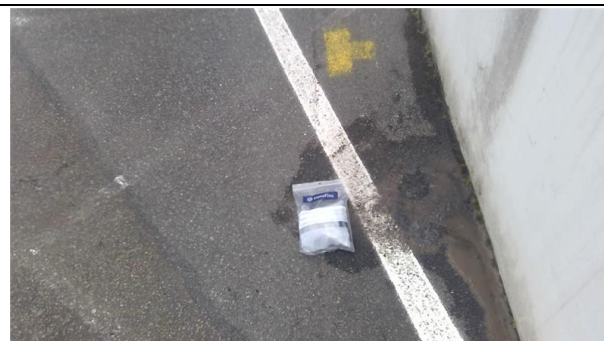
## PRELEVEMENT : P016

<b>Nom du client</b> NO	<b>Numéro de dossier</b> 66763-137725	<b>Localisation</b> Extérieur - Zone n°12 Revêtement de sol
<b>Nom de l'opérateur</b> GOUBAULT Antonin	<b>Date de prélèvement</b> 11/07/2023	<b>Partie d'ouvrage</b> Enrobé

Référence Couche	Description visuelle	Epaisseur (cm)
Fr1	agrégats d'enrobé bitumineux - mastic (liant + fines) bitumineux	0
Fr2	agrégats d'enrobé bitumineux - matériau granulaire hétérogène à granulométrie variable	0

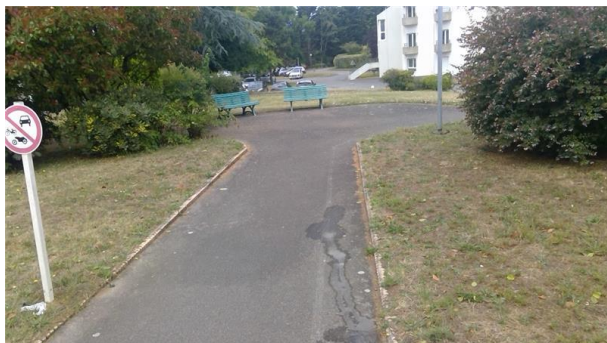
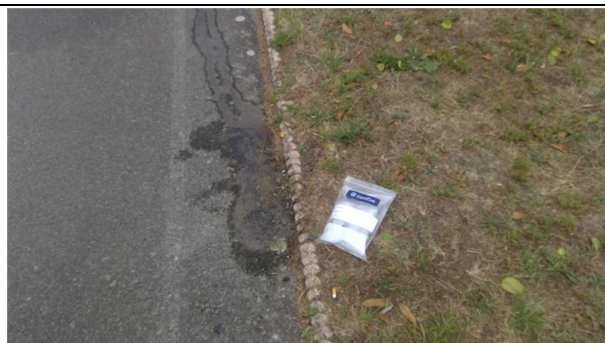
## PRELEVEMENT : P017

<b>Nom du client</b> NO	<b>Numéro de dossier</b> 66763-137725	<b>Localisation</b> Extérieur - Zone n°13 Revêtement de sol
<b>Nom de l'opérateur</b> GOUBAULT Antonin	<b>Date de prélèvement</b> 11/07/2023	<b>Partie d'ouvrage</b> Enrobé

Référence Couche	Description visuelle	Epaisseur (cm)
Fr1	agrégats d'enrobé bitumineux - mastic (liant + fines) bitumineux	0
Fr2	agrégats d'enrobé bitumineux - matériau granulaire hétérogène à granulométrie variable	0

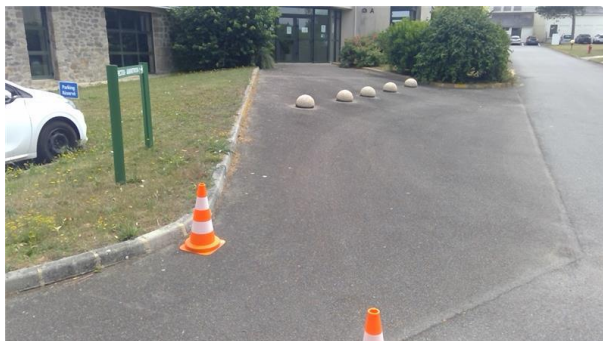
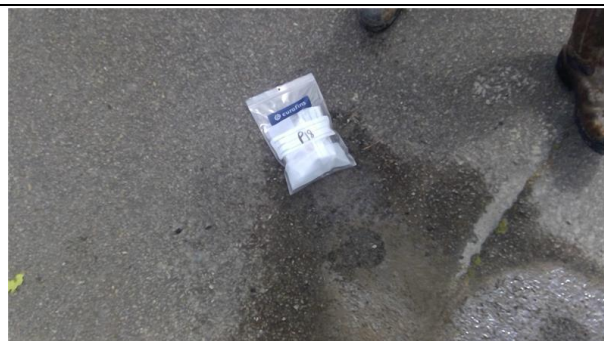
## PRELEVEMENT : P018

<b>Nom du client</b> NO	<b>Numéro de dossier</b> 66763-137725	<b>Localisation</b> Extérieur - Zone n°15 Revêtement de sol
<b>Nom de l'opérateur</b> GOUBAULT Antonin	<b>Date de prélèvement</b> 11/07/2023	<b>Partie d'ouvrage</b> Enrobé

Référence Couche	Description visuelle	Epaisseur (cm)
Fr1	agrégats d'enrobé bitumineux - mastic (liant + fines) bitumineux	0
Fr2	agrégats d'enrobé bitumineux - matériau granulaire hétérogène à granulométrie variable	0

Référence Couche	PV analyse Amiante	Conclusion amiante	PV analyse HAP	Teneur HAP (mg/kg)
Fr1		Fibres d'amiante non détectées		
Fr2		Fibres d'amiante non détectées

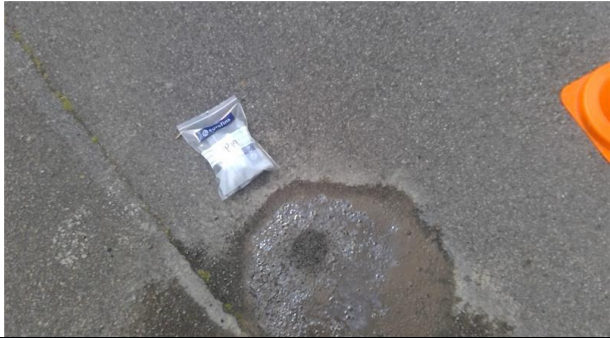
PRELEVEMENT : P019				
<b>Nom du client</b> NO		<b>Numéro de dossier</b> 66763-137725		<b>Localisation</b> Extérieur - Zone n°5 Revêtement de sol
<b>Nom de l'opérateur</b> GOUBAULT Antonin		<b>Date de prélèvement</b> 11/07/2023		<b>Partie d'ouvrage</b> Enrobé
<b>Résultat HAP en mg/kg</b>				
Inférieur à 50				
<b>Résultat amiante</b>				
Absence d'amiante				
<b>DESCRIPTION DU PRELEVEMENT :</b>				
<b>Objet :</b> Enrobé <b>Taille :</b> 0 cm <b>Planche de croquis n° :1</b>

<b>DETAIL DES COUCHES DU PRELEVEMENT :</b>				
<b>Référence Couche</b>	<b>Description visuelle</b>			<b>Epaisseur (cm)</b>
Fr1	agrégats d'enrobé bitumineux - mastic (liant + fines) bitumineux			0
Fr2	agrégats d'enrobé bitumineux - matériau granulaire hétérogène à granulométrie variable			0
<b>DETAIL DES RESULTATS :</b>				
<b>Référence Couche</b>	<b>PV analyse Amiante</b>	<b>Conclusion amiante</b>	<b>PV analyse HAP</b>	<b>Teneur HAP (mg/kg)</b>

Fr1		Fibres d'amiante non détectées		
Fr2		Fibres d'amiante non détectées

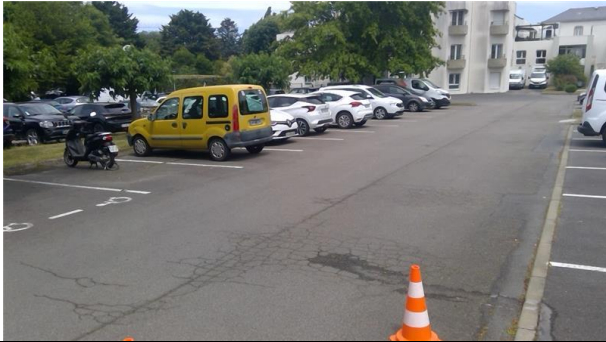
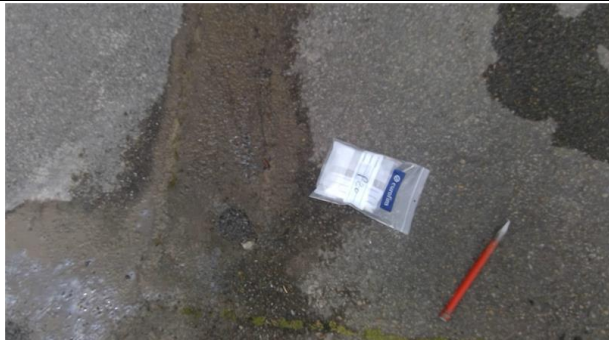
<b>Nom du client</b> NO		<b>Numéro de dossier</b> 66763-137725		<b>Localisation</b> Extérieur - Zone n°16 Revêtement de sol
<b>Nom de l'opérateur</b> GOUBAULT Antonin		<b>Date de prélèvement</b> 11/07/2023		<b>Partie d'ouvrage</b> Enrobé
<b>Résultat HAP en mg/kg</b>				
Inférieur à 50				
<b>Résultat amiante</b>				
Absence d'amiante				
<b>DESCRIPTION DU PRELEVEMENT :</b>				
<b>Objet :</b> Enrobé <b>Taille :</b> 0 cm <b>Planche de croquis n° :1</b>

<b>DETAIL DES COUCHES DU PRELEVEMENT :</b>				
<b>Référence Couche</b>	<b>Description visuelle</b>			<b>Epaisseur (cm)</b>
Fr1	agrégats d'enrobé bitumineux - mastic (liant + fines) bitumineux			0
Fr2	agrégats d'enrobé bitumineux - matériau granulaire hétérogène à granulométrie variable			0
<b>DETAIL DES RESULTATS :</b>				
<b>Référence Couche</b>	<b>PV analyse Amiante</b>	<b>Conclusion amiante</b>	<b>PV analyse HAP</b>	<b>Teneur HAP (mg/kg)</b>

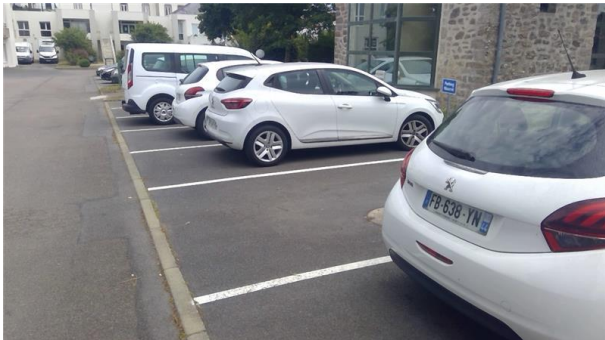
PRELEVEMENT : P021				
<b>Emplacement</b>

<b>Nom du client</b> NO		<b>Numéro de dossier</b> 66763-137725		<b>Localisation</b> Extérieur - Zone n°17 Revêtement de sol
<b>Nom de l'opérateur</b> GOUBAULT Antonin		<b>Date de prélèvement</b> 11/07/2023		<b>Partie d'ouvrage</b> Enrobé
<b>Résultat HAP en mg/kg</b>				
Inférieur à 50				
<b>Résultat amiante</b>				
Absence d'amiante				
<b>DESCRIPTION DU PRELEVEMENT :</b>				
<b>Objet :</b> Enrobé <b>Taille :</b> 0 cm <b>Planche de croquis n° :1</b>		 		
<b>DETAIL DES COUCHES DU PRELEVEMENT :</b>				
<b>Référence Couche</b>	<b>Description visuelle</b>			<b>Epaisseur (cm)</b>
Fr1	agrégats d'enrobé bitumineux - mastic (liant + fines) bitumineux			0
Fr2	agrégats d'enrobé bitumineux - matériau granulaire hétérogène à granulométrie variable			0
<b>DETAIL DES RESULTATS :</b>				
<b>Référence Couche</b>	<b>PV analyse Amiante</b>	<b>Conclusion amiante</b>	<b>PV analyse HAP</b>	<b>Teneur HAP (mg/kg)</b>

Fr1		Fibres d'amiante non détectées		
Fr2		Fibres d'amiante non détectées

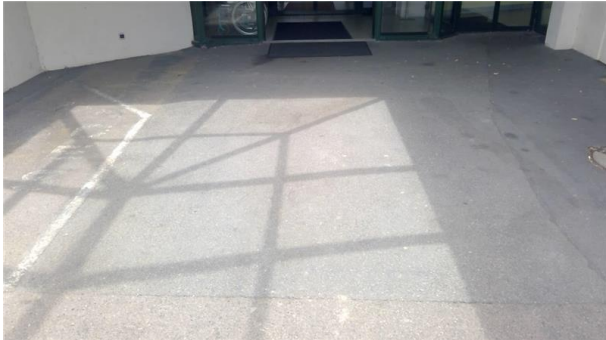
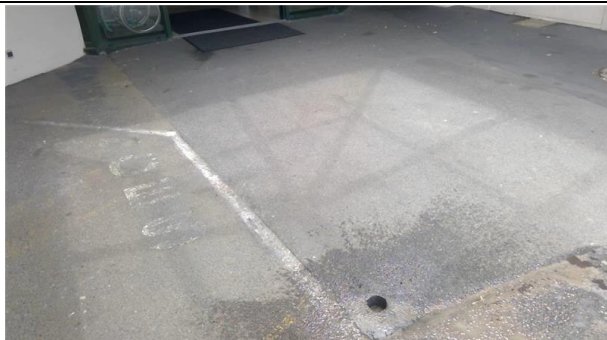
<b>Nom du client</b> NO		<b>Numéro de dossier</b> 66763-137725		<b>Localisation</b> Extérieur - Zone n°20 Revêtement de sol
<b>Nom de l'opérateur</b> GOUBAULT Antonin		<b>Date de prélèvement</b> 11/07/2023		<b>Partie d'ouvrage</b> Enrobé
<b>Résultat HAP en mg/kg</b>				
Inférieur à 50				
<b>Résultat amiante</b>				
Absence d'amiante				
<b>DESCRIPTION DU PRELEVEMENT :</b>				
<b>Objet :</b> Enrobé <b>Taille :</b> 0 cm <b>Planche de croquis n° :1</b>

<b>DETAIL DES COUCHES DU PRELEVEMENT :</b>				
<b>Référence Couche</b>	<b>Description visuelle</b>			<b>Epaisseur (cm)</b>
Fr1	agrégats d'enrobé bitumineux - mastic (liant + fines) bitumineux			0
Fr2	agrégats d'enrobé bitumineux - matériau granulaire hétérogène à granulométrie variable			0
<b>DETAIL DES RESULTATS :</b>				
<b>Référence Couche</b>	<b>PV analyse Amiante</b>	<b>Conclusion amiante</b>	<b>PV analyse HAP</b>	<b>Teneur HAP (mg/kg)</b>

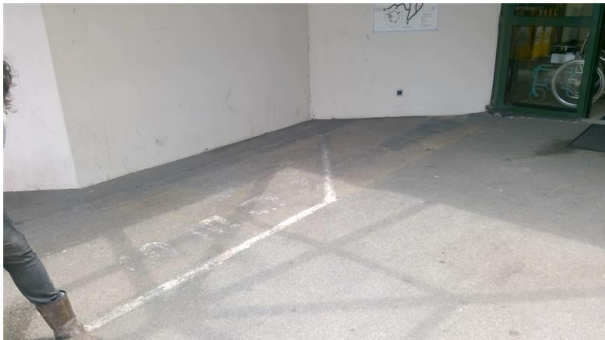
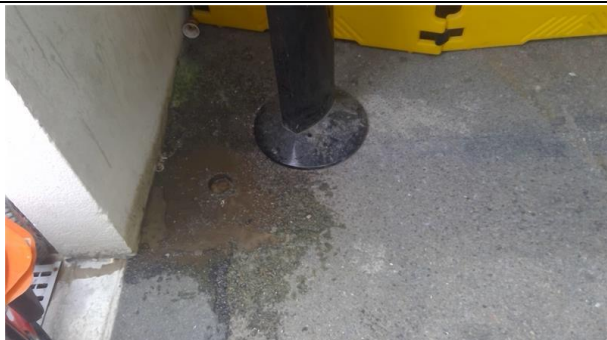
<b>Nom du client</b> NO		<b>Numéro de dossier</b> 66763-137725		<b>Localisation</b> Extérieur - Zone n°21 Revêtement de sol
<b>Nom de l'opérateur</b> GOUBAULT Antonin		<b>Date de prélèvement</b> 11/07/2023		<b>Partie d'ouvrage</b> Enrobé
<b>Résultat HAP en mg/kg</b>				
Inférieur à 50				
<b>Résultat amiante</b>				
Absence d'amiante				
<b>DESCRIPTION DU PRELEVEMENT :</b>				
<b>Objet :</b> Enrobé <b>Taille :</b> 0 cm <b>Planche de croquis n° :1</b>

<b>DETAIL DES COUCHES DU PRELEVEMENT :</b>				
<b>Référence Couche</b>	<b>Description visuelle</b>			<b>Epaisseur (cm)</b>
Fr1	agrégats d'enrobé bitumineux - mastic (liant + fines) bitumineux			0
Fr2	agrégats d'enrobé bitumineux - matériau granulaire hétérogène à granulométrie variable			0
<b>DETAIL DES RESULTATS :</b>				
<b>Référence Couche</b>	<b>PV analyse Amiante</b>	<b>Conclusion amiante</b>	<b>PV analyse HAP</b>	<b>Teneur HAP (mg/kg)</b>

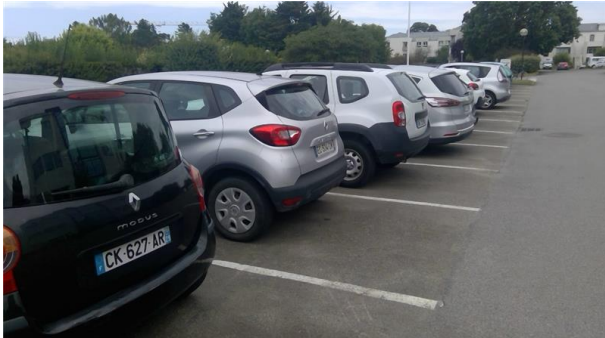
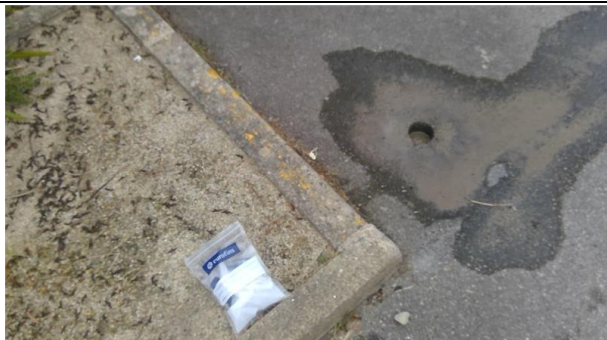
<b>Nom du client</b> NO		<b>Numéro de dossier</b> 66763-137725		<b>Localisation</b> Extérieur - Zone n°22 Revêtement de sol
<b>Nom de l'opérateur</b> GOUBAULT Antonin		<b>Date de prélèvement</b> 11/07/2023		<b>Partie d'ouvrage</b> Enrobé
<b>Résultat HAP en mg/kg</b>				
Inférieur à 50				
<b>Résultat amiante</b>				
Absence d'amiante				
<b>DESCRIPTION DU PRELEVEMENT :</b>				
<b>Objet :</b> Enrobé <b>Taille :</b> 0 cm <b>Planche de croquis n° :1</b>

<b>DETAIL DES COUCHES DU PRELEVEMENT :</b>				
<b>Référence Couche</b>	<b>Description visuelle</b>			<b>Epaisseur (cm)</b>
Fr1	agrégats d'enrobé bitumineux - mastic (liant + fines) bitumineux			0
Fr2	agrégats d'enrobé bitumineux - matériau granulaire hétérogène à granulométrie variable			0
<b>DETAIL DES RESULTATS :</b>				
<b>Référence Couche</b>	<b>PV analyse Amiante</b>	<b>Conclusion amiante</b>	<b>PV analyse HAP</b>	<b>Teneur HAP (mg/kg)</b>

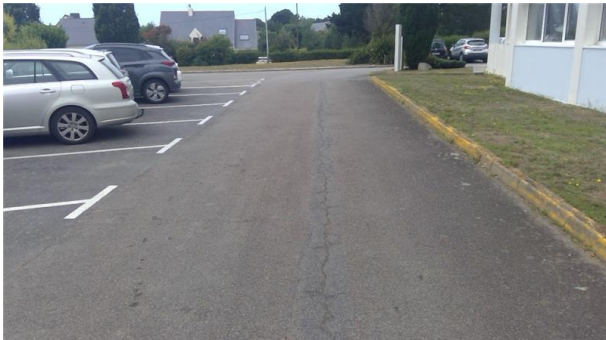
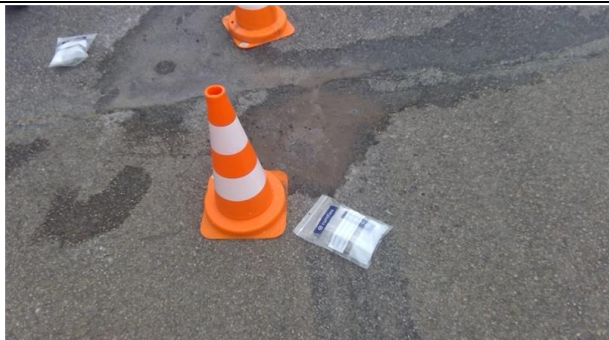
<b>Nom du client</b> NO		<b>Numéro de dossier</b> 66763-137725		<b>Localisation</b> Extérieur - Zone n°24 Revêtement de sol
<b>Nom de l'opérateur</b> GOUBAULT Antonin		<b>Date de prélèvement</b> 11/07/2023		<b>Partie d'ouvrage</b> Enrobé
<b>Résultat HAP en mg/kg</b>				
Inférieur à 50				
<b>Résultat amiante</b>				
Absence d'amiante				
<b>DESCRIPTION DU PRELEVEMENT :</b>				
<b>Objet :</b> Enrobé <b>Taille :</b> 0 cm <b>Planche de croquis n° :1</b>

<b>DETAIL DES COUCHES DU PRELEVEMENT :</b>				
<b>Référence Couche</b>	<b>Description visuelle</b>			<b>Epaisseur (cm)</b>
Fr1	agrégats d'enrobé bitumineux - mastic (liant + fines) bitumineux			0
Fr2	agrégats d'enrobé bitumineux - matériau granulaire hétérogène à granulométrie variable			0
<b>DETAIL DES RESULTATS :</b>				
<b>Référence Couche</b>	<b>PV analyse Amiante</b>	<b>Conclusion amiante</b>	<b>PV analyse HAP</b>	<b>Teneur HAP (mg/kg)</b>

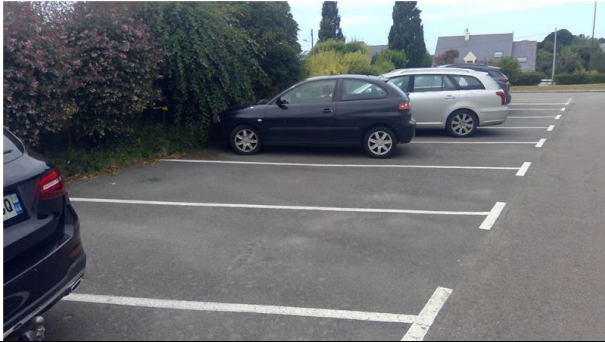
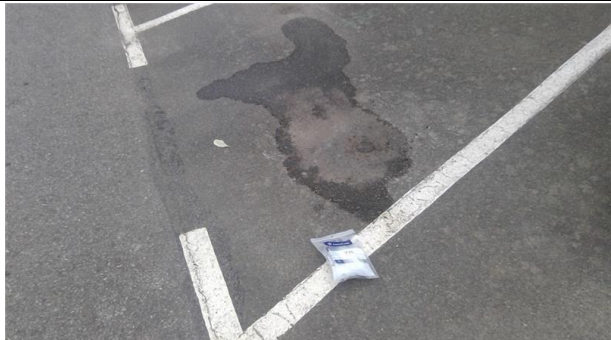
<b>Nom du client</b> NO	<b>Numéro de dossier</b> 66763-137725		<b>Localisation</b> Extérieur - Zone n°25 Revêtement de sol	
<b>Nom de l'opérateur</b> GOUBAULT Antonin	<b>Date de prélèvement</b> 11/07/2023		<b>Partie d'ouvrage</b> Enrobé	
<b>Résultat HAP en mg/kg</b>				
Inférieur à 50				
<b>Résultat amiante</b>				
Absence d'amiante				
<b>DESCRIPTION DU PRELEVEMENT :</b>				
<b>Objet :</b> Enrobé <b>Taille :</b> 0 cm <b>Planche de croquis n° :1</b>

<b>DETAIL DES COUCHES DU PRELEVEMENT :</b>				
<b>Référence Couche</b>	<b>Description visuelle</b>			<b>Epaisseur (cm)</b>
Fr1	agrégats d'enrobé bitumineux - mastic (liant + fines) bitumineux			0
Fr2	agrégats d'enrobé bitumineux - matériau granulaire hétérogène à granulométrie variable			0
<b>DETAIL DES RESULTATS :</b>				
<b>Référence Couche</b>	<b>PV analyse Amiante</b>	<b>Conclusion amiante</b>	<b>PV analyse HAP</b>	<b>Teneur HAP (mg/kg)</b>

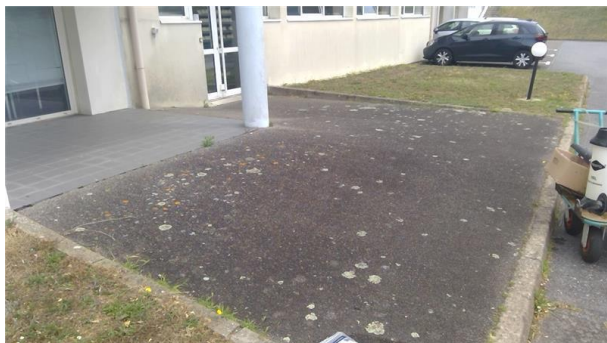
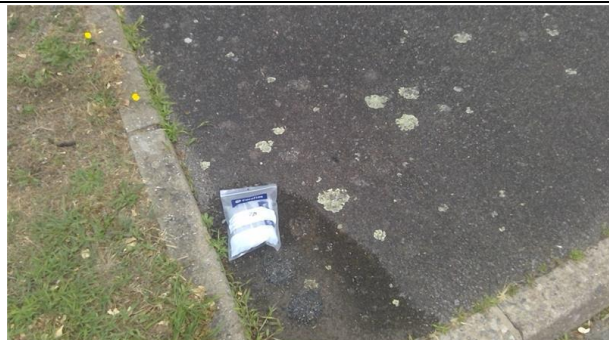
## PRELEVEMENT : P028

<b>Nom du client</b> NO	<b>Numéro de dossier</b> 66763-137725	<b>Localisation</b> Extérieur - Zone n°26 Revêtement de sol
<b>Nom de l'opérateur</b> GOUBAULT Antonin	<b>Date de prélèvement</b> 11/07/2023	<b>Partie d'ouvrage</b> Enrobé

Référence Couche	Description visuelle	Epaisseur (cm)
Fr1	agrégats d'enrobé bitumineux - mastic (liant + fines) bitumineux	0
Fr2	agrégats d'enrobé bitumineux - matériau granulaire hétérogène à granulométrie variable	0

Référence Couche	PV analyse Amiante	Conclusion amiante	PV analyse HAP	Teneur HAP (mg/kg)
Fr1		Fibres d'amiante non détectées		
Fr2		Fibres d'amiante non détectées

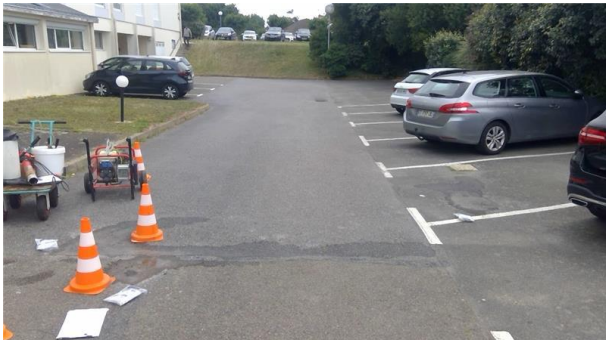
PRELEVEMENT : P029				
<b>Emplacement</b>

<b>Nom du client</b> NO		<b>Numéro de dossier</b> 66763-137725		<b>Localisation</b> Extérieur - Zone n°27 Revêtement de sol
<b>Nom de l'opérateur</b> GOUBAULT Antonin		<b>Date de prélèvement</b> 11/07/2023		<b>Partie d'ouvrage</b> Enrobé
<b>Résultat HAP en mg/kg</b>				
Inférieur à 50				
<b>Résultat amiante</b>				
Absence d'amiante				
<b>DESCRIPTION DU PRELEVEMENT :</b>				
<b>Objet :</b> Enrobé <b>Taille :</b> 0 cm <b>Planche de croquis n° :1</b>		 		
<b>DETAIL DES COUCHES DU PRELEVEMENT :</b>				
<b>Référence Couche</b>	<b>Description visuelle</b>			<b>Epaisseur (cm)</b>
Fr1	agrégats d'enrobé bitumineux - mastic (liant + fines) bitumineux			0
Fr2	agrégats d'enrobé bitumineux - matériau granulaire hétérogène à granulométrie variable			0
<b>DETAIL DES RESULTATS :</b>				
<b>Référence Couche</b>	<b>PV analyse Amiante</b>	<b>Conclusion amiante</b>	<b>PV analyse HAP</b>	<b>Teneur HAP (mg/kg)</b>

Fr1		Fibres d'amiante non détectées		
Fr2		Fibres d'amiante non détectées

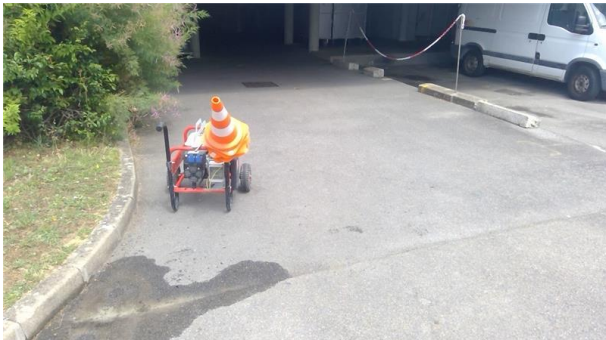
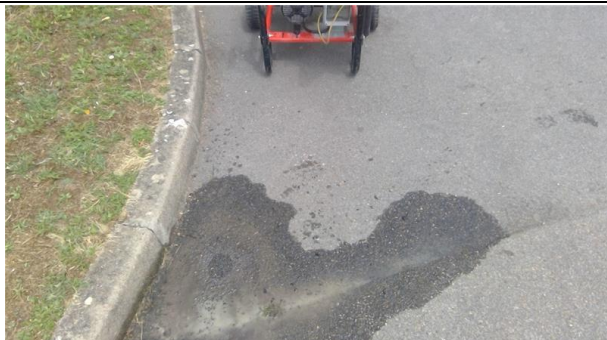
<b>Nom du client</b> NO		<b>Numéro de dossier</b> 66763-137725		<b>Localisation</b> Extérieur - Zone n°28 Revêtement de sol
<b>Nom de l'opérateur</b> GOUBAULT Antonin		<b>Date de prélèvement</b> 11/07/2023		<b>Partie d'ouvrage</b> Enrobé
<b>Résultat HAP en mg/kg</b>				
Inférieur à 50				
<b>Résultat amiante</b>				
Absence d'amiante				
<b>DESCRIPTION DU PRELEVEMENT :</b>				
<b>Objet :</b> Enrobé <b>Taille :</b> 0 cm <b>Planche de croquis n° :1</b>

<b>DETAIL DES COUCHES DU PRELEVEMENT :</b>				
<b>Référence Couche</b>	<b>Description visuelle</b>			<b>Epaisseur (cm)</b>
Fr1	agrégats d'enrobé bitumineux - mastic (liant + fines) bitumineux			0
Fr2	agrégats d'enrobé bitumineux - matériau granulaire hétérogène à granulométrie variable			0
<b>DETAIL DES RESULTATS :</b>				
<b>Référence Couche</b>	<b>PV analyse Amiante</b>	<b>Conclusion amiante</b>	<b>PV analyse HAP</b>	<b>Teneur HAP (mg/kg)</b>

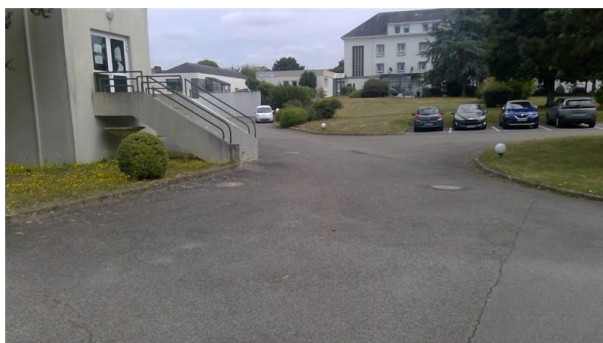
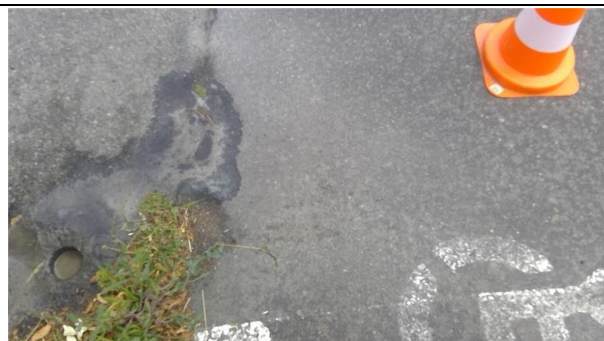
## PRELEVEMENT : P033

<b>Nom du client</b> NO	<b>Numéro de dossier</b> 66763-137725	<b>Localisation</b> Extérieur - Zone n°32 Revêtement de sol
<b>Nom de l'opérateur</b> GOUBAULT Antonin	<b>Date de prélèvement</b> 11/07/2023	<b>Partie d'ouvrage</b> Enrobé

Référence Couche	Description visuelle	Epaisseur (cm)
Fr1	agrégats d'enrobé bitumineux - mastic (liant + fines) bitumineux	0
Fr2	agrégats d'enrobé bitumineux - matériau granulaire hétérogène à granulométrie variable	0

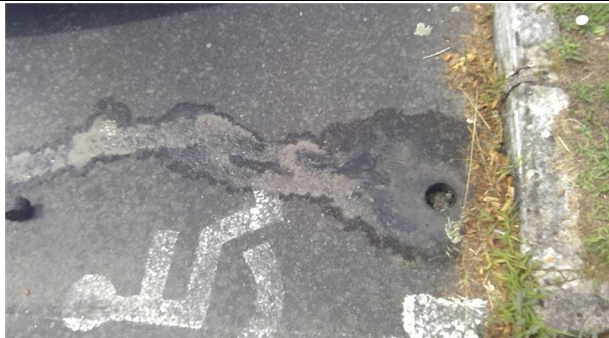
PRELEVEMENT : P034				
<b>Emplacement</b>

<b>Nom du client</b> NO		<b>Numéro de dossier</b> 66763-137725		<b>Localisation</b> Extérieur - Zone n°33 Revêtement de sol
<b>Nom de l'opérateur</b> GOUBAULT Antonin		<b>Date de prélèvement</b> 11/07/2023		<b>Partie d'ouvrage</b> Enrobé
<b>Résultat HAP en mg/kg</b>				
Inférieur à 50				
<b>Résultat amiante</b>				
Absence d'amiante				
<b>DESCRIPTION DU PRELEVEMENT :</b>				
<b>Objet :</b> Enrobé  <b>Taille :</b> 0 cm  <b>Planche de croquis n° :1</b>

<b>DETAIL DES COUCHES DU PRELEVEMENT :</b>				
<b>Référence Couche</b>	<b>Description visuelle</b>			<b>Epaisseur (cm)</b>
Fr1	agrégats d'enrobé bitumineux - mastic (liant + fines) bitumineux			0
Fr2	agrégats d'enrobé bitumineux - matériau granulaire hétérogène à granulométrie variable			0
<b>DETAIL DES RESULTATS :</b>				
<b>Référence Couche</b>	<b>PV analyse Amiante</b>	<b>Conclusion amiante</b>	<b>PV analyse HAP</b>	<b>Teneur HAP (mg/kg)</b>
Fr1		Fibres d'amiante non détectées

Fr2		Fibres d'amiante non détectées

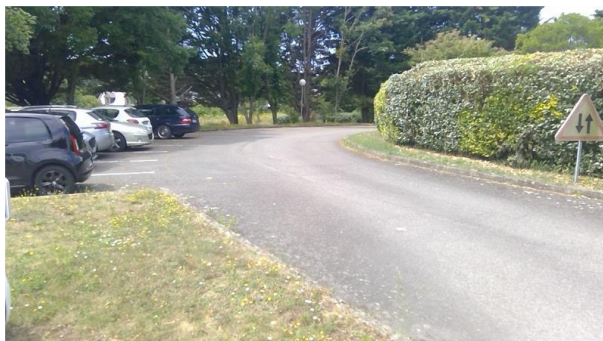
## PRELEVEMENT : P035

<b>Nom du client</b> NO	<b>Numéro de dossier</b> 66763-137725	<b>Localisation</b> Extérieur - Zone n°34 Revêtement de sol
<b>Nom de l'opérateur</b> GOUBAULT Antonin	<b>Date de prélèvement</b> 11/07/2023	<b>Partie d'ouvrage</b> Enrobé
<b>Résultat HAP en mg/kg</b>		
Inférieur à 50		
<b>Résultat amiante</b>		
Absence d'amiante		
<b>DESCRIPTION DU PRELEVEMENT :</b>		
<b>Objet :</b> Enrobé <b>Taille :</b> 0 cm <b>Planche de croquis n° :1</b>

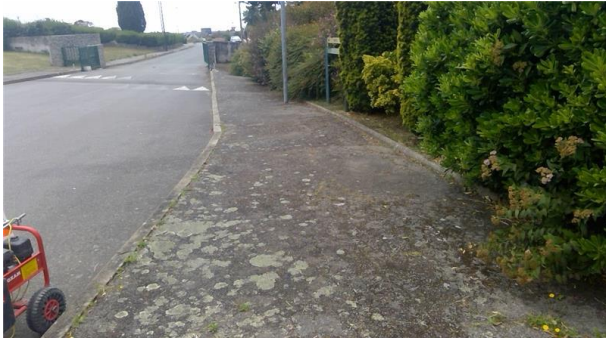
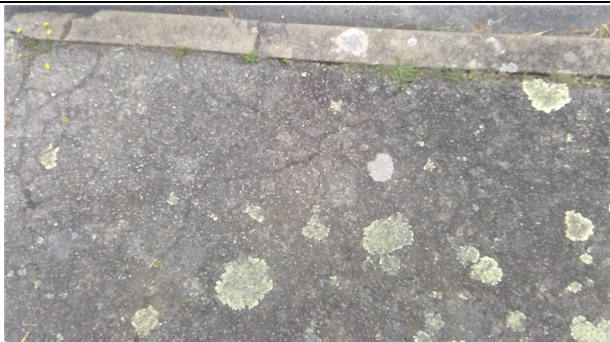
<b>Nom du client</b> NO		<b>Numéro de dossier</b> 66763-137725		<b>Localisation</b> Extérieur - Zone n°35 Revêtement de sol
<b>Nom de l'opérateur</b> GOUBAULT Antonin		<b>Date de prélèvement</b> 11/07/2023		<b>Partie d'ouvrage</b> Enrobé
<b>Résultat HAP en mg/kg</b>				
Inférieur à 50				
<b>Résultat amiante</b>				
Absence d'amiante				
<b>DESCRIPTION DU PRELEVEMENT :</b>				
<b>Objet :</b> Enrobé <b>Taille :</b> 0 cm <b>Planche de croquis n° :1</b>

<b>DETAIL DES COUCHES DU PRELEVEMENT :</b>				
<b>Référence Couche</b>	<b>Description visuelle</b>			<b>Epaisseur (cm)</b>
Fr1	agrégats d'enrobé bitumineux - mastic (liant + fines) bitumineux			0
Fr2	agrégats d'enrobé bitumineux - matériau granulaire hétérogène à granulométrie variable			0
<b>DETAIL DES RESULTATS :</b>				
<b>Référence Couche</b>	<b>PV analyse Amiante</b>	<b>Conclusion amiante</b>	<b>PV analyse HAP</b>	<b>Teneur HAP (mg/kg)</b>

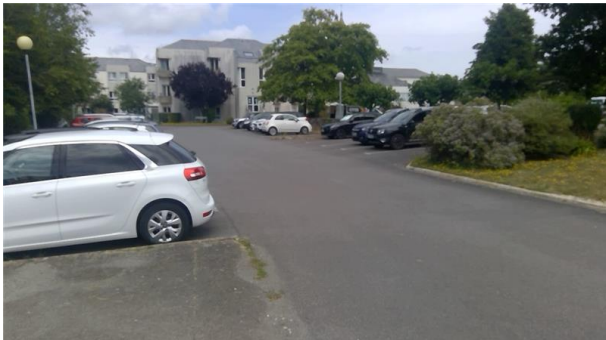
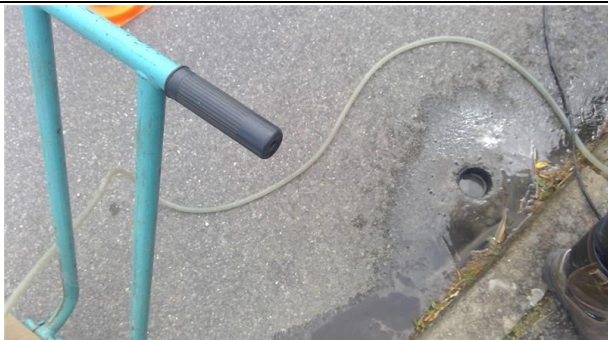
<b>Nom du client</b> NO		<b>Numéro de dossier</b> 66763-137725		<b>Localisation</b> Extérieur - Zone n°33 Revêtement de sol
<b>Nom de l'opérateur</b> GOUBAULT Antonin		<b>Date de prélèvement</b> 11/07/2023		<b>Partie d'ouvrage</b> Enrobé
<b>Résultat HAP en mg/kg</b>				
Inférieur à 50				
<b>Résultat amiante</b>				
Absence d'amiante				
<b>DESCRIPTION DU PRELEVEMENT :</b>				
<b>Objet :</b> Enrobé  <b>Taille :</b> 0 cm  <b>Planche de croquis n° :1</b>

<b>DETAIL DES COUCHES DU PRELEVEMENT :</b>				
<b>Référence Couche</b>	<b>Description visuelle</b>			<b>Epaisseur (cm)</b>
Fr1	agrégats d'enrobé bitumineux - mastic (liant + fines) bitumineux			0
Fr2	agrégats d'enrobé bitumineux - matériau granulaire hétérogène à granulométrie variable			0
<b>DETAIL DES RESULTATS :</b>				
<b>Référence Couche</b>	<b>PV analyse Amiante</b>	<b>Conclusion amiante</b>	<b>PV analyse HAP</b>	<b>Teneur HAP (mg/kg)</b>

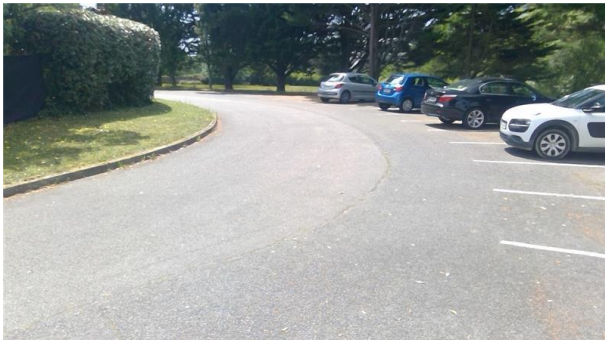
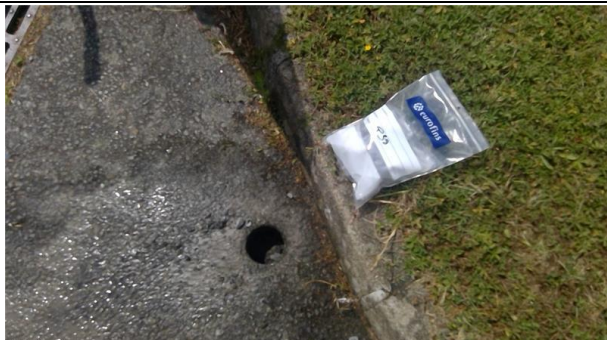
<b>Nom du client</b> NO		<b>Numéro de dossier</b> 66763-137725		<b>Localisation</b> Extérieur - Zone n°34 Revêtement de sol
<b>Nom de l'opérateur</b> GOUBAULT Antonin		<b>Date de prélèvement</b> 11/07/2023		<b>Partie d'ouvrage</b> Enrobé
<b>Résultat HAP en mg/kg</b>				
Inférieur à 50				
<b>Résultat amiante</b>				
Absence d'amiante				
<b>DESCRIPTION DU PRELEVEMENT :</b>				
<b>Objet :</b> Enrobé <b>Taille :</b> 0 cm <b>Planche de croquis n° :1</b>

<b>DETAIL DES COUCHES DU PRELEVEMENT :</b>				
<b>Référence Couche</b>	<b>Description visuelle</b>			<b>Epaisseur (cm)</b>
Fr1	agrégats d'enrobé bitumineux - mastic (liant + fines) bitumineux			0
Fr2	agrégats d'enrobé bitumineux - matériau granulaire hétérogène à granulométrie variable			0
<b>DETAIL DES RESULTATS :</b>				
<b>Référence Couche</b>	<b>PV analyse Amiante</b>	<b>Conclusion amiante</b>	<b>PV analyse HAP</b>	<b>Teneur HAP (mg/kg)</b>

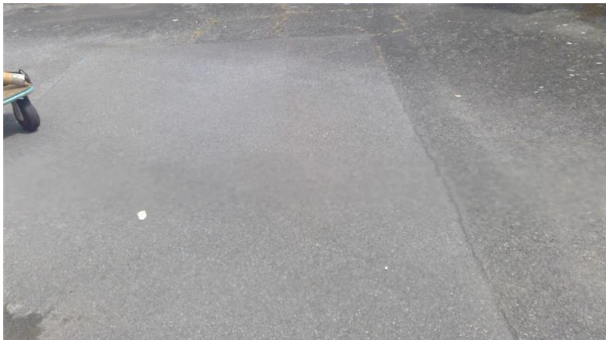
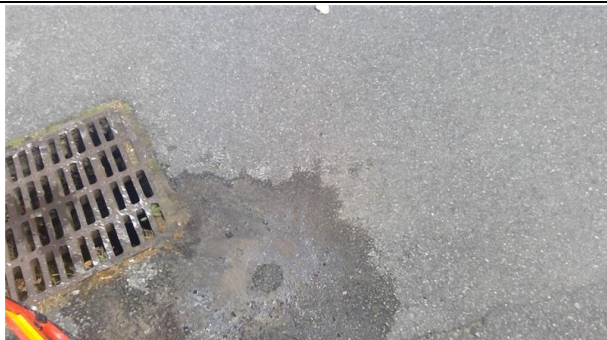
<b>Nom du client</b> NO		<b>Numéro de dossier</b> 66763-137725		<b>Localisation</b> Extérieur - Zone n°36 Revêtement de sol
<b>Nom de l'opérateur</b> GOUBAULT Antonin		<b>Date de prélèvement</b> 11/07/2023		<b>Partie d'ouvrage</b> Enrobé
<b>Résultat HAP en mg/kg</b>				
Inférieur à 50				
<b>Résultat amiante</b>				
Absence d'amiante				
<b>DESCRIPTION DU PRELEVEMENT :</b>				
<b>Objet :</b> Enrobé <b>Taille :</b> 0 cm <b>Planche de croquis n° :1</b>

<b>DETAIL DES COUCHES DU PRELEVEMENT :</b>				
<b>Référence Couche</b>	<b>Description visuelle</b>			<b>Epaisseur (cm)</b>
Fr1	agrégats d'enrobé bitumineux - mastic (liant + fines) bitumineux			0
Fr2	agrégats d'enrobé bitumineux - matériau granulaire hétérogène à granulométrie variable			0
<b>DETAIL DES RESULTATS :</b>				
<b>Référence Couche</b>	<b>PV analyse Amiante</b>	<b>Conclusion amiante</b>	<b>PV analyse HAP</b>	<b>Teneur HAP (mg/kg)</b>

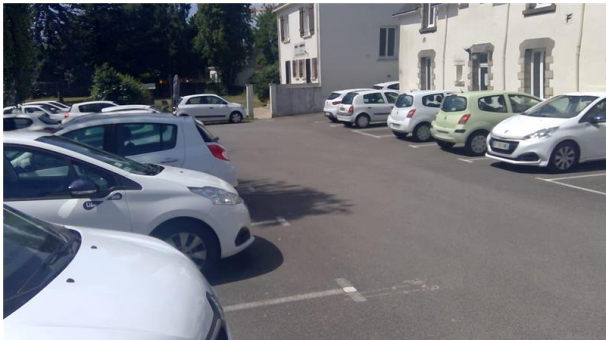
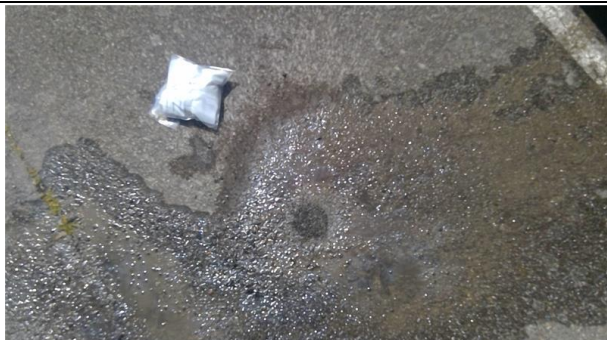
PRELEVEMENT : P040				
<b>Emplacement</b>

<b>Nom du client</b> NO		<b>Numéro de dossier</b> 66763-137725		<b>Localisation</b> Extérieur - Zone n°37 Revêtement de sol
<b>Nom de l'opérateur</b> GOUBAULT Antonin		<b>Date de prélèvement</b> 11/07/2023		<b>Partie d'ouvrage</b> Enrobé
<b>Résultat HAP en mg/kg</b>				
Inférieur à 50				
<b>Résultat amiante</b>				
Absence d'amiante				
<b>DESCRIPTION DU PRELEVEMENT :</b>				
<b>Objet :</b> Enrobé <b>Taille :</b> 0 cm <b>Planche de croquis n° :1</b>

<b>DETAIL DES COUCHES DU PRELEVEMENT :</b>				
<b>Référence Couche</b>	<b>Description visuelle</b>			<b>Epaisseur (cm)</b>
Fr1	agrégats d'enrobé bitumineux - mastic (liant + fines) bitumineux			0
Fr2	agrégats d'enrobé bitumineux - matériau granulaire hétérogène à granulométrie variable			0
<b>DETAIL DES RESULTATS :</b>				
<b>Référence Couche</b>	<b>PV analyse Amiante</b>	<b>Conclusion amiante</b>	<b>PV analyse HAP</b>	<b>Teneur HAP (mg/kg)</b>

Fr1		Fibres d'amiante non détectées		
Fr2		Fibres d'amiante non détectées

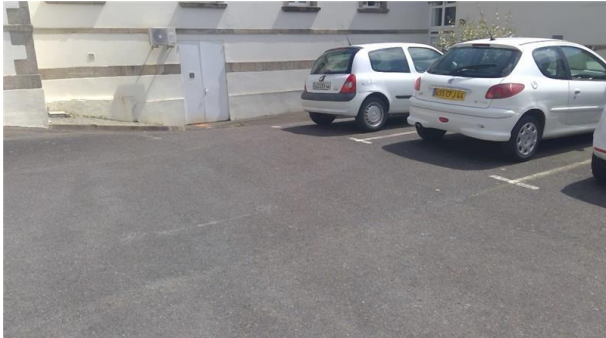
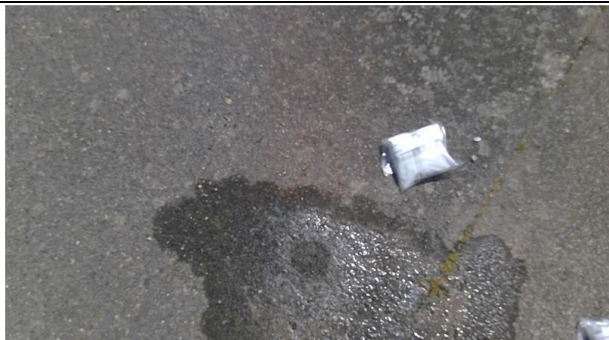
PRELEVEMENT : P041				
<b>Emplacement</b>

<b>Nom du client</b> NO	<b>Numéro de dossier</b> 66763-137725		<b>Localisation</b> Extérieur - Zone n°38 Revêtement de sol	
<b>Nom de l'opérateur</b> GOUBAULT Antonin	<b>Date de prélèvement</b> 11/07/2023		<b>Partie d'ouvrage</b> Enrobé	
<b>Résultat HAP en mg/kg</b>				
Inférieur à 50				
<b>Résultat amiante</b>				
Absence d'amiante				
<b>DESCRIPTION DU PRELEVEMENT :</b>				
<b>Objet :</b> Enrobé  <b>Taille :</b> 0 cm  <b>Planche de croquis n° :1</b>

<b>DETAIL DES COUCHES DU PRELEVEMENT :</b>				
<b>Référence Couche</b>	<b>Description visuelle</b>			<b>Epaisseur (cm)</b>
Fr1	agrégats d'enrobé bitumineux - mastic (liant + fines) bitumineux			0
Fr2	agrégats d'enrobé bitumineux - matériau granulaire hétérogène à granulométrie variable			0
<b>DETAIL DES RESULTATS :</b>				
<b>Référence Couche</b>	<b>PV analyse Amiante</b>	<b>Conclusion amiante</b>	<b>PV analyse HAP</b>	<b>Teneur HAP (mg/kg)</b>

Fr1		Fibres d'amiante non détectées		
Fr2		Fibres d'amiante non détectées
