Pré-Rapport de mission de repérage des matériaux et produits contenant de l'amiante avant démolition d'un immeuble bâti

Numéro de rapport	66753-138013 A
Propriétaire	NO
Donneur d'ordre	NO
Adresse de l'immeuble	28 Avenue Pierre de la Bouexière 44350 GUERANDE
Type de bien	Hôpital
Date de la commande	29/03/2023
La (ou les) date(s) d'exécution du repérage	11/07/2023
Date d'émission du rapport de repérage	26/07/2023
Référence du programme de travaux / démolition

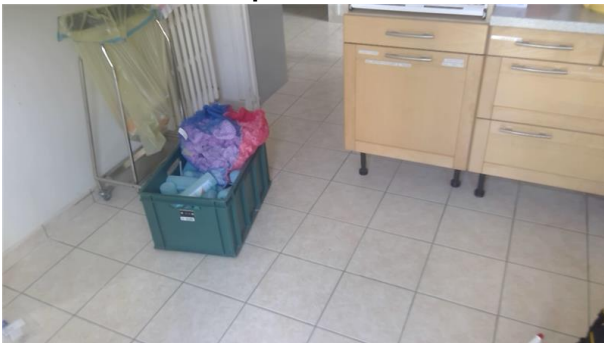
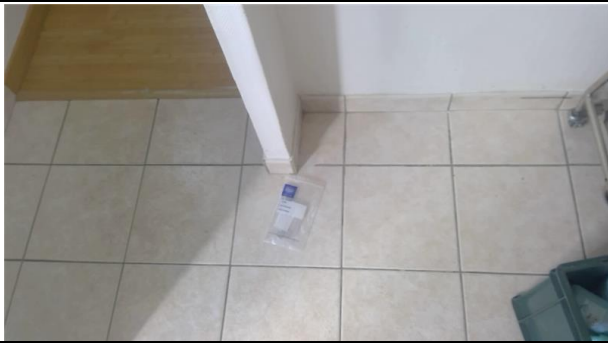
PRELEVEMENT : P001			
Emplacement :

Nom du client NO	Numéro de dossier 66753-138013	Pièce ou local – Composant RDC - Cuisine - Revêtement de sol - Sol	
Nom de l'opérateur GOUBAULT Antonin	Date de prélèvement 11/07/2023	Partie de composant Colle - Carrelage	
Résultat amiante : Absence d'amiante			
DESCRIPTION DU PRELEVEMENT :			
Objet : Colle / Carrelage Planche de croquis n° :1

DETAIL DES COUCHES DU PRELEVEMENT :			
Référence Couche	Description visuelle	Epaisseur (cm)	Conclusion amiante
Fr1	Non analysé	0	
Fr2	Colle grise	0	Fibres d'amiante non détectées

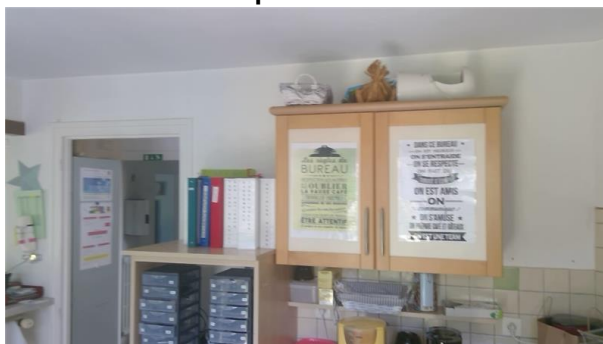
Nom du client NO	Numéro de dossier 66753-138013	Pièce ou local – Composant RDC - Cuisine - Cloisons - Murs
Nom de l'opérateur GOUBAULT Antonin	Date de prélèvement 11/07/2023	Partie de composant Calicot - Toile de verre peinte

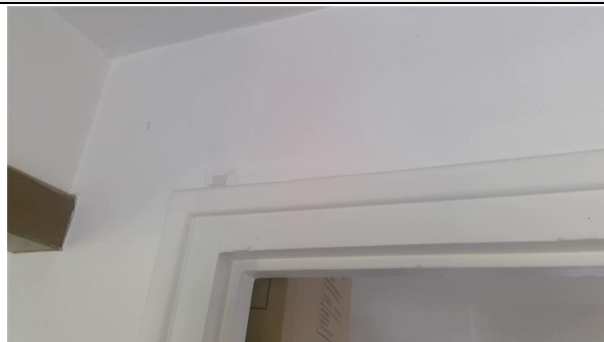
Planche de croquis n° :1

Calicot / Toile de verre peinte

Référence Couche	Description visuelle	Epaisseur (cm)	Conclusion amiante
Fr1	Peinture non séparable + toile fibreuse blanche non séparable + matériau plâtreux blanc	0	Fibres d'amiante non détectées

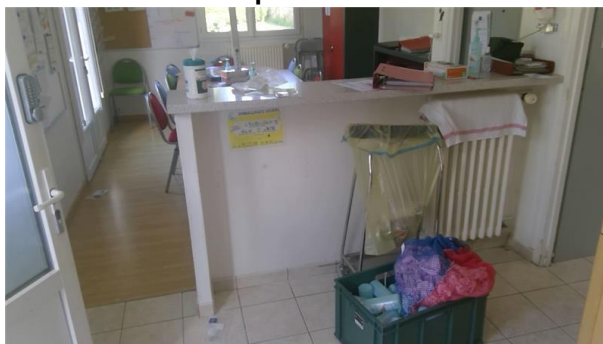
Nom du client NO	Numéro de dossier 66753-138013	Pièce ou local – Composant RDC - Cuisine - Cloisons - Murs
Nom de l'opérateur GOUBAULT Antonin	Date de prélèvement 11/07/2023	Partie de composant Carreaux de plâtre - Toile de verre peinte

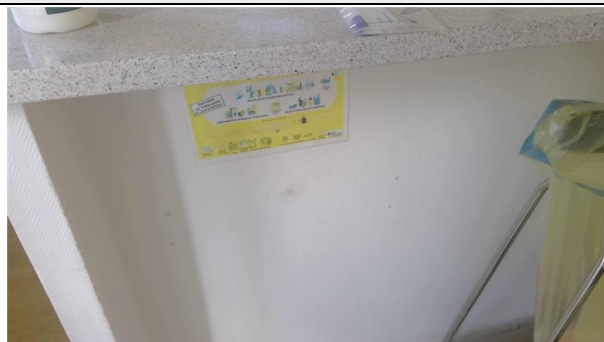
Planche de croquis n° :1

Carreaux de plâtre / Toile de verre peinte

Référence Couche	Description visuelle	Epaisseur (cm)	Conclusion amiante
Fr1	Matériau plâtreux blanc en vrac	0	Fibres d'amiante non détectées

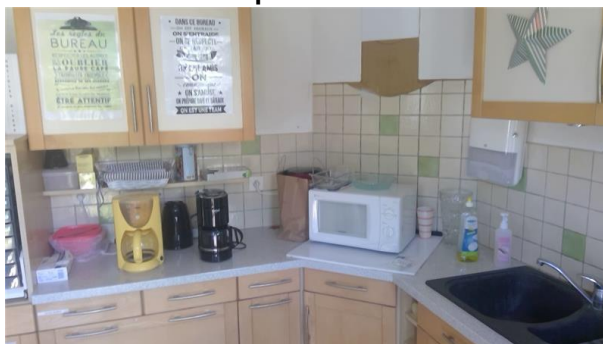
Nom du client NO	Numéro de dossier 66753-138013	Pièce ou local – Composant RDC - Cuisine - Revêtement de mur - Murs
Nom de l'opérateur GOUBAULT Antonin	Date de prélèvement 11/07/2023	Partie de composant Colle - Faïence

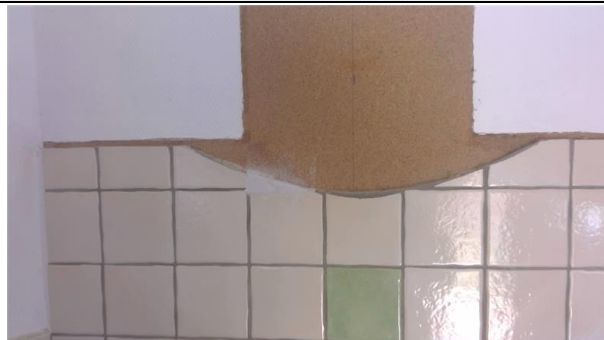
Planche de croquis n° :1

Colle / Faïence

Référence Couche	Description visuelle	Epaisseur (cm)	Conclusion amiante
Fr1	Non analysé	0	
Fr2	Colle beige non séparable + bois aggloméré non séparable	0	Fibres d'amiante non détectées

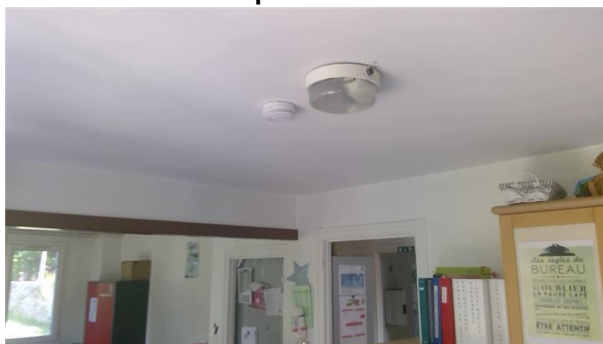
Nom du client NO	Numéro de dossier 66753-138013	Pièce ou local – Composant RDC - Cuisine - Plafond - Plafond
Nom de l'opérateur GOUBAULT Antonin	Date de prélèvement 11/07/2023	Partie de composant Calicot - Peinture

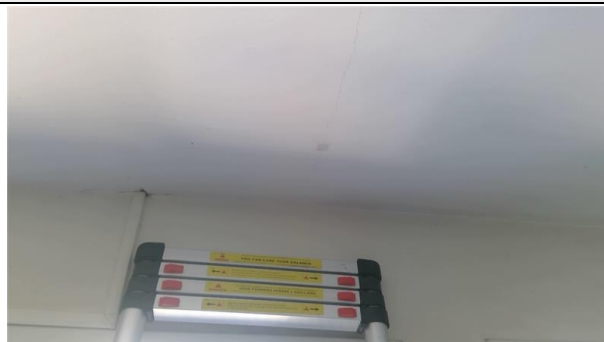
Planche de croquis n° :1

Objet :
Calicot / Peinture

Référence Couche	Description visuelle	Epaisseur (cm)	Conclusion amiante
Fr1	Peinture non séparable + toile fibreuse blanche non séparable + matériau plâtreux blanc en vrac	0	Fibres d'amiante non détectées

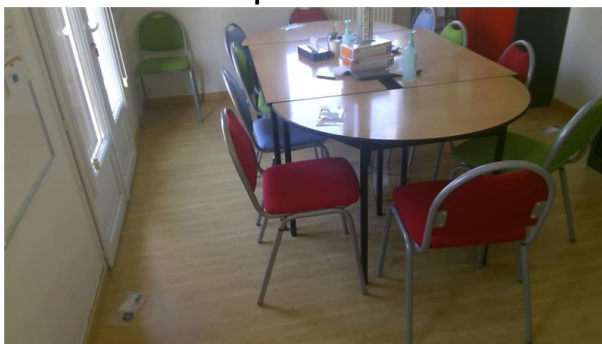
Nom du client NO	Numéro de dossier 66753-138013	Pièce ou local – Composant RDC - Salle de pause - Plinthes - Toutes zones
Nom de l'opérateur GOUBAULT Antonin	Date de prélèvement 11/07/2023	Partie de composant Colle - Bois

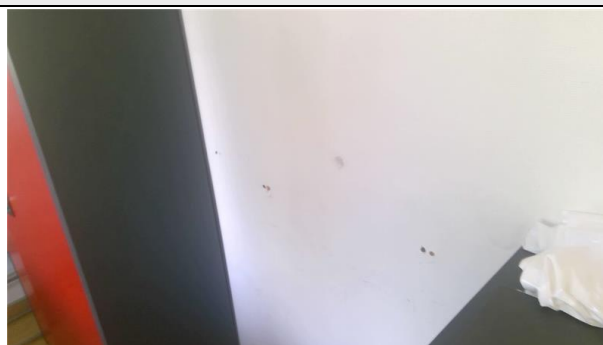
Planche de croquis n° :1

Enduit / Toile de verre peinte

Référence Couche	Description visuelle	Epaisseur (cm)	Conclusion amiante
Fr1	Peintures multiples en vrac non séparable + toile fibreuse blanche en vrac non séparable + enduit gris en vrac non séparable	0	Fibres d'amiante non détectées

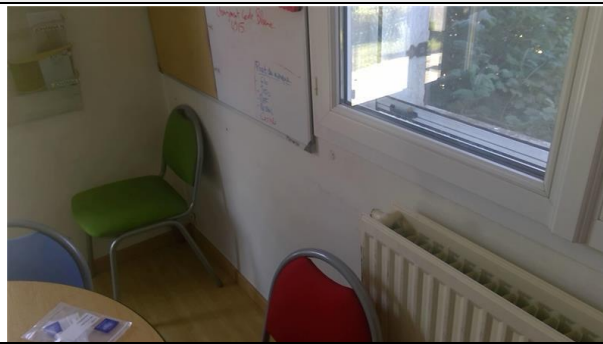
Planche de croquis n° :1

Plâtre / Toile de verre peinte

Référence Couche	Description visuelle	Epaisseur (cm)	Conclusion amiante
Fr1	Matériau plâtreux blanc en vrac	0	Fibres d'amiante non détectées

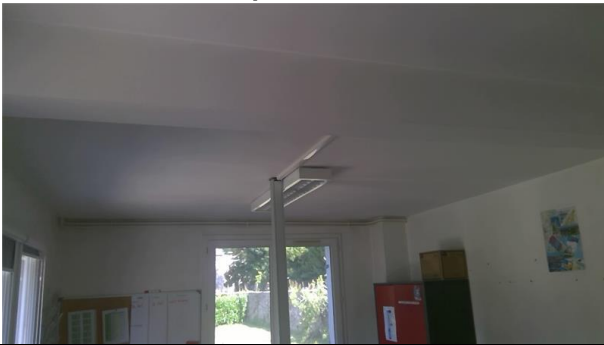
Nom du client NO	Numéro de dossier 66753-138013	Pièce ou local – Composant RDC - Salle de pause - Poutre - Plafond	
Nom de l'opérateur GOUBAULT Antonin	Date de prélèvement 11/07/2023	Partie de composant Plâtre - Peinture	
Résultat amiante : Absence d'amiante			
DESCRIPTION DU PRELEVEMENT :			
Objet : Plâtre / Peinture Planche de croquis n° :1

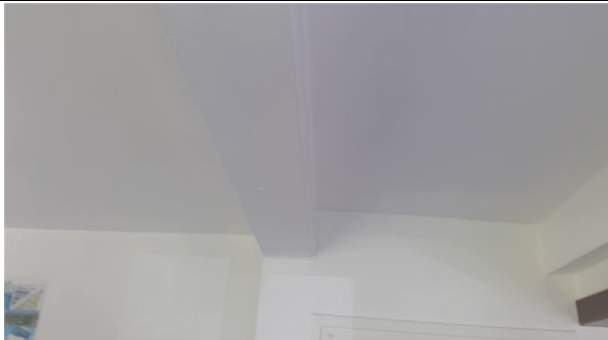
DETAIL DES COUCHES DU PRELEVEMENT :			
Référence Couche	Description visuelle	Epaisseur (cm)	Conclusion amiante
Fr1	Peinture non séparable + matériau plâtreux blanc en vrac	0	Fibres d'amiante non détectées

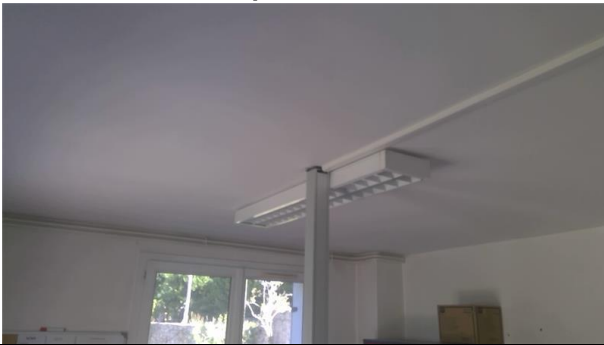
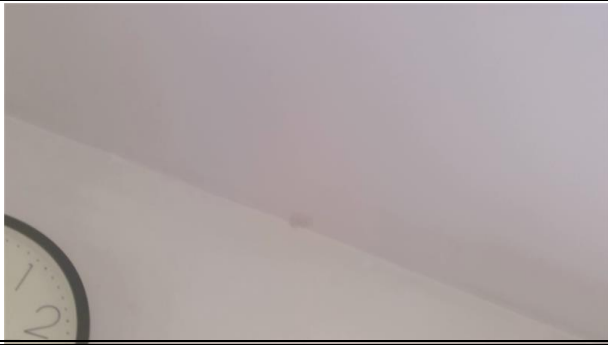
Nom du client NO	Numéro de dossier 66753-138013	Pièce ou local – Composant RDC - Salle de pause - Plafond - Plafond	
Nom de l'opérateur GOUBAULT Antonin	Date de prélèvement 11/07/2023	Partie de composant Plâtre - Peinture	
Résultat amiante : Absence d'amiante			
DESCRIPTION DU PRELEVEMENT :			
Objet : Plâtre / Peinture Planche de croquis n° :1

DETAIL DES COUCHES DU PRELEVEMENT :			
Référence Couche	Description visuelle	Epaisseur (cm)	Conclusion amiante
Fr1	Peinture non séparable + matériau plâtreux blanc	0	Fibres d'amiante non détectées

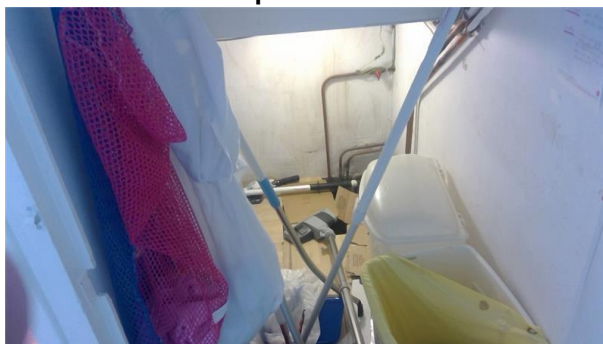
Nom du client NO	Numéro de dossier 66753-138013	Pièce ou local – Composant RDC - Rangement - Plancher - Sol
Nom de l'opérateur GOUBAULT Antonin	Date de prélèvement 11/07/2023	Partie de composant Béton

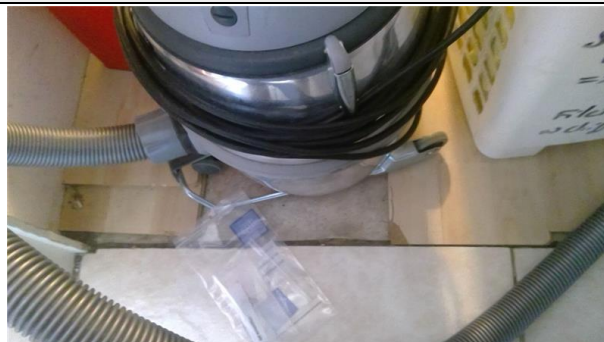
Planche de croquis n° :1

Béton

Référence Couche	Description visuelle	Epaisseur (cm)	Conclusion amiante
Fr1	Matériau compact gris hétérogène	0	Fibres d'amiante non détectées

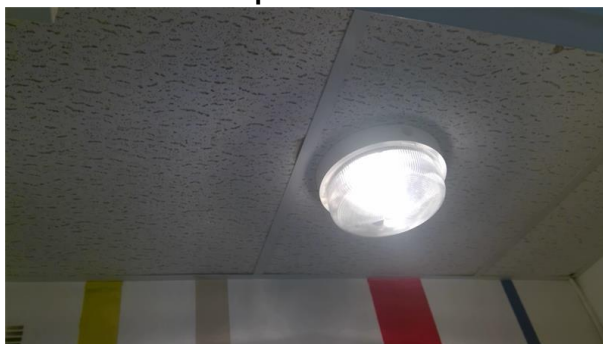
Nom du client NO	Numéro de dossier 66753-138013	Pièce ou local – Composant RDC - WC - Faux-plafond - Plafond
Nom de l'opérateur GOUBAULT Antonin	Date de prélèvement 11/07/2023	Partie de composant Plaque de faux-plafond

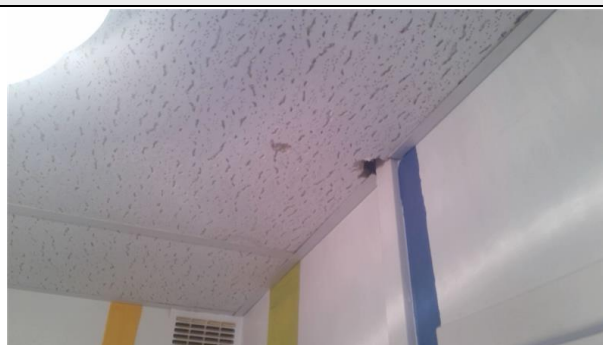
Planche de croquis n° :1

Plaque de faux-plafond

Référence Couche	Description visuelle	Epaisseur (cm)	Conclusion amiante
Fr1	Enduit blanc non séparable + matériau fibreux beige	0	Fibres d'amiante non détectées

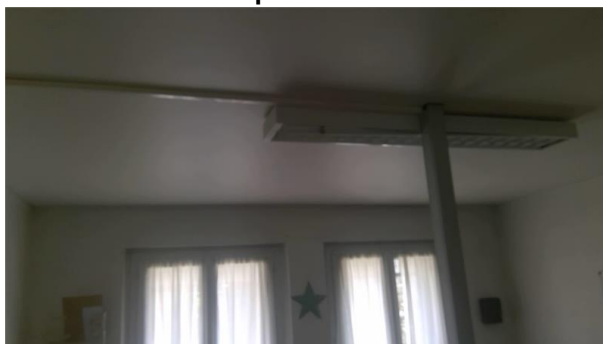
Nom du client NO	Numéro de dossier 66753-138013	Pièce ou local – Composant RDC - Salle de réunion n°2 - Plafond - Plafond
Nom de l'opérateur GOUBAULT Antonin	Date de prélèvement 11/07/2023	Partie de composant Plâtre - Peinture

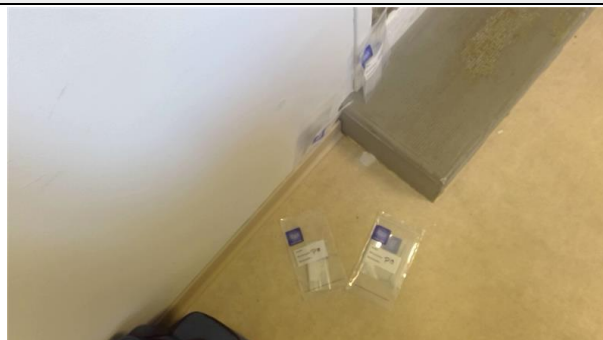
Planche de croquis n° :1

Colle / Revêtement souple

Référence Couche	Description visuelle	Epaisseur (cm)	Conclusion amiante
Fr1	Revêtement souple beige	0	Fibres d'amiante non détectées
Fr2	Colle polymère jaune	0	Fibres d'amiante non détectées
Fr3	Non analysé	0

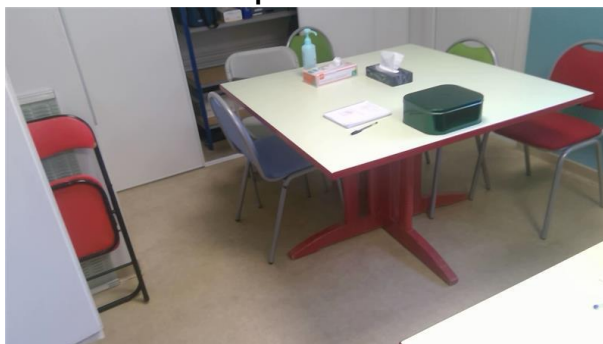
Nom du client NO	Numéro de dossier 66753-138013	Pièce ou local – Composant RDC - Salle de réunion n°1 - Revêtement de sol - Sol
Nom de l'opérateur GOUBAULT Antonin	Date de prélèvement 11/07/2023	Partie de composant Ragréage - Non peint

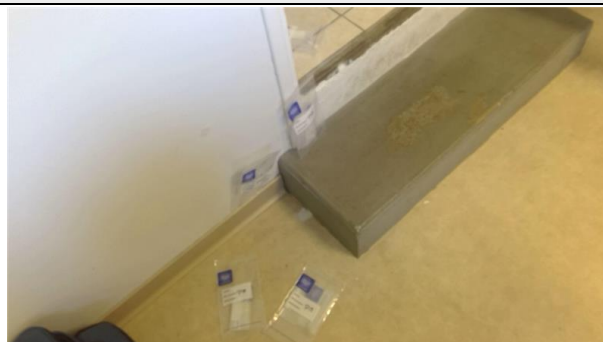
Planche de croquis n° :1

Colle / Revêtement souple

Référence Couche	Description visuelle	Epaisseur (cm)	Conclusion amiante
Fr1	Colle polymère blanche avec couche fibreuse	0	Fibres d'amiante non détectées

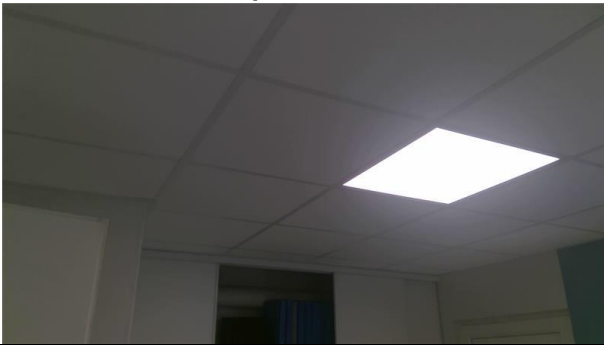
Nom du client NO	Numéro de dossier 66753-138013	Pièce ou local – Composant RDC - Salle de réunion n°1 - Faux-plafond - Plafond	
Nom de l'opérateur GOUBAULT Antonin	Date de prélèvement 11/07/2023	Partie de composant Plaque de faux-plafond - Non peint	
Résultat amiante : Absence d'amiante			
DESCRIPTION DU PRELEVEMENT :			
Objet : Plaque de faux-plafond / Non peint Planche de croquis n° :1

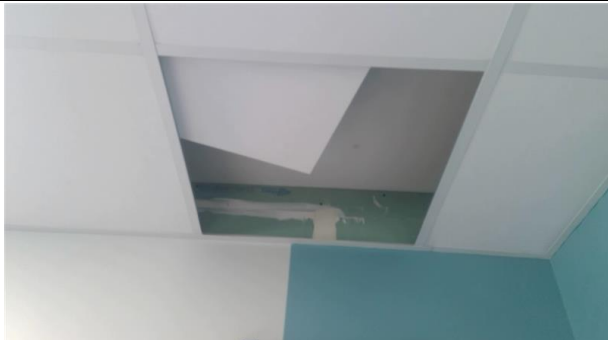
DETAIL DES COUCHES DU PRELEVEMENT :			
Référence Couche	Description visuelle	Epaisseur (cm)	Conclusion amiante
Fr1	Couche fibreuse blanche non séparable + matériau fibreux jaune	0	Fibres d'amiante non détectées

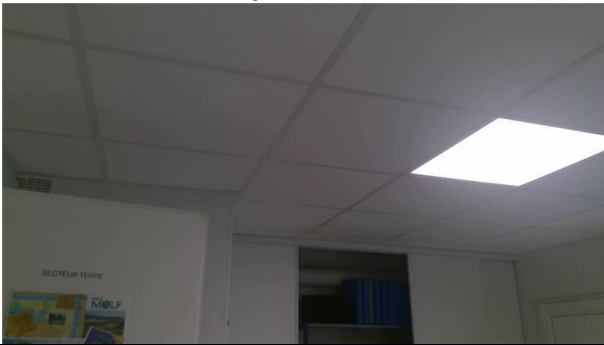
Nom du client NO	Numéro de dossier 66753-138013	Pièce ou local – Composant RDC - Salle de réunion n°1 - Plafond - Plafond dans le plénum	
Nom de l'opérateur GOUBAULT Antonin	Date de prélèvement 11/07/2023	Partie de composant Plâtre - Peinture	
Résultat amiante : Absence d'amiante			
DESCRIPTION DU PRELEVEMENT :			
Objet : Plâtre / Peinture Planche de croquis n° :1

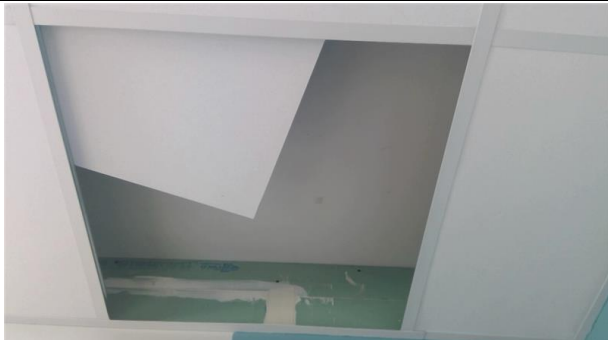
DETAIL DES COUCHES DU PRELEVEMENT :			
Référence Couche	Description visuelle	Epaisseur (cm)	Conclusion amiante
Fr1	Peinture non séparable + matériau plâtreux blanc en vrac	0	Fibres d'amiante non détectées

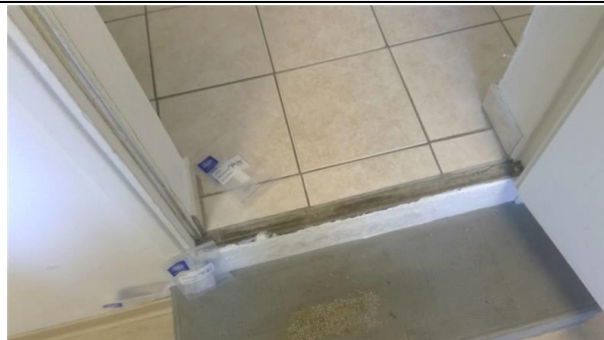
Planche de croquis n° :1

Béton

Référence Couche	Description visuelle	Epaisseur (cm)	Conclusion amiante
Fr1	Non analysé	0	
Fr2	Matériau compact gris hétérogène	0	Fibres d'amiante non détectées

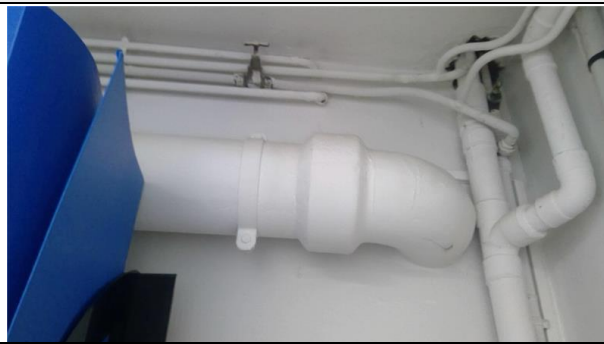
Objet :
Fibres-ciment / Peinture**Planche de croquis n° :1**

Référence Couche	Description visuelle	Epaisseur (cm)	Conclusion amiante
Fr1	Peinture non séparable + matériau blanc et noir en vrac non séparable + fibrociment gris avec fibres visibles	0	Fibres d'amiante de type chrysotile

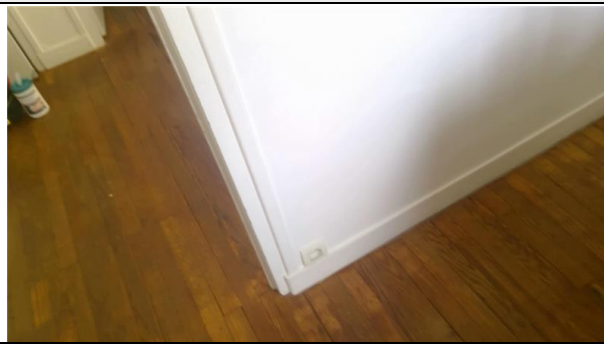
Planche de croquis n° :2

Plâtre / Toile de verre peinte

Référence Couche	Description visuelle	Epaisseur (cm)	Conclusion amiante
Fr1	Matériau plâtreux blanc en vrac	0	Fibres d'amiante de type chrysotile

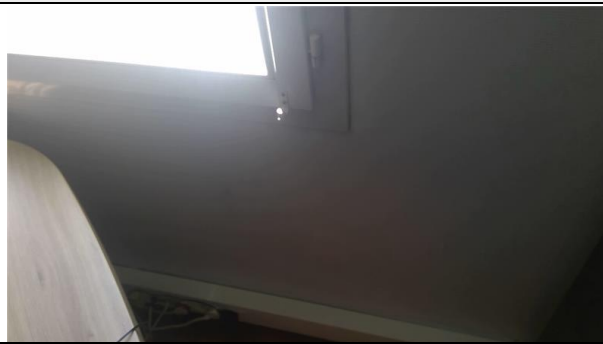
Planche de croquis n° :2

Calicot / Toile de verre peinte

Référence Couche	Description visuelle	Epaisseur (cm)	Conclusion amiante
Fr1	Peinture non séparable + toile fibreuse blanche non séparable + matériau plâtreux blanc en vrac	0	Fibres d'amiante non détectées

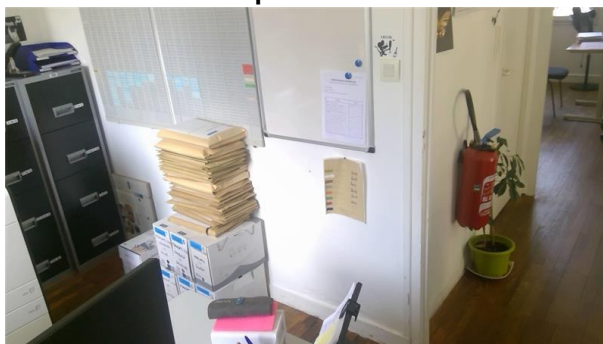
Nom du client NO	Numéro de dossier 66753-138013	Pièce ou local – Composant R+1 - Bureau n°2 - Murs - Murs
Nom de l'opérateur GOUBAULT Antonin	Date de prélèvement 11/07/2023	Partie de composant Plâtre - Toile de verre peinte

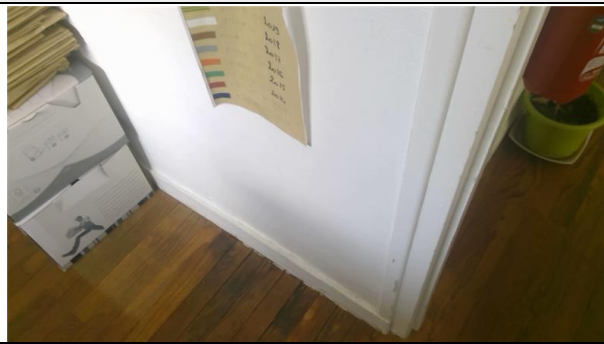
Planche de croquis n° :2

Plâtre / Toile de verre peinte

Référence Couche	Description visuelle	Epaisseur (cm)	Conclusion amiante
Fr1	Matériau plâtreux blanc en vrac	0	Fibres d'amiante non détectées

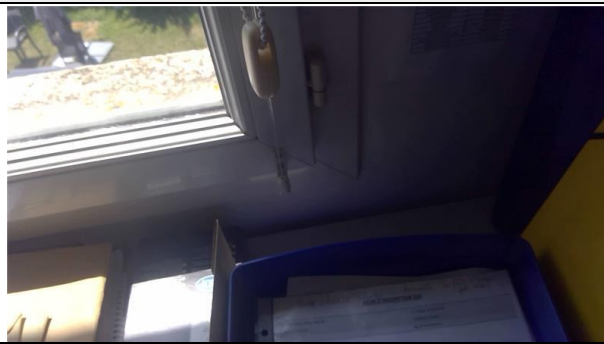
Planche de croquis n° :2

Calicot / Toile de verre peinte

Référence Couche	Description visuelle	Epaisseur (cm)	Conclusion amiante
Fr1	Peinture non séparable + toile fibreuse blanche non séparable + matériau plâtreux blanc en vrac non séparable	0	Fibres d'amiante non détectées

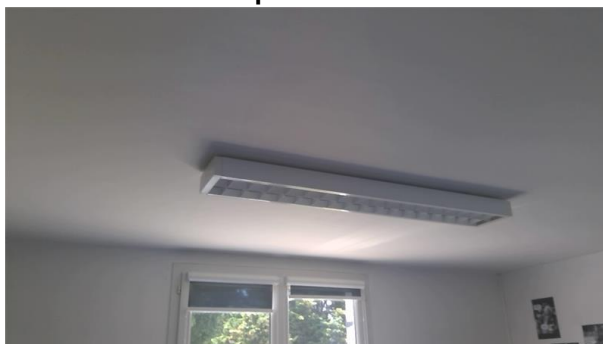
Nom du client NO	Numéro de dossier 66753-138013	Pièce ou local – Composant R+1 - Bureau n°2 - Plafond - Plafond
Nom de l'opérateur GOUBAULT Antonin	Date de prélèvement 11/07/2023	Partie de composant Calicot - Peinture

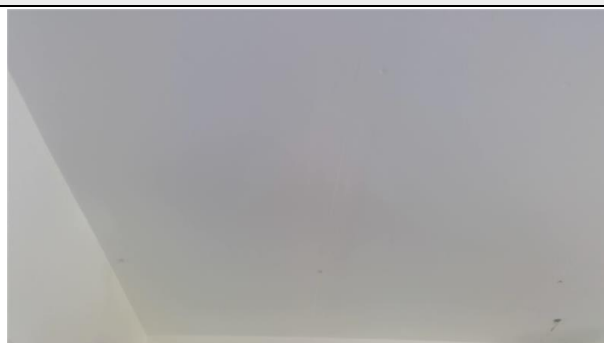
Planche de croquis n° :2

Calicot / Peinture

Référence Couche	Description visuelle	Epaisseur (cm)	Conclusion amiante
Fr1	Peinture non séparable + matériau plâtreux blanc non séparable + papier non séparable + matériau plâtreux blanc en faible quantité non séparable	0	Fibres d'amiante non détectées

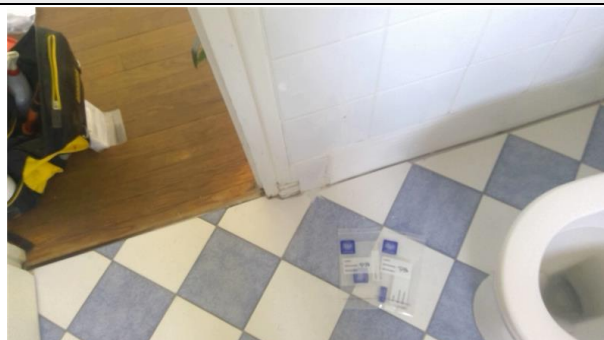
Planche de croquis n° :2

Colle / Carrelage

Référence Couche	Description visuelle	Epaisseur (cm)	Conclusion amiante
Fr1	Non analysé	0	
Fr2	Colle beige	0	Fibres d'amiante non détectées

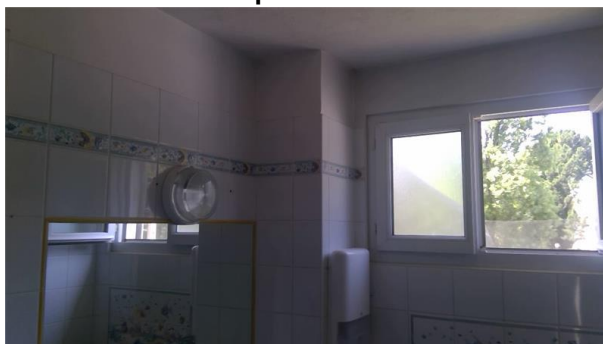
Nom du client NO	Numéro de dossier 66753-138013	Pièce ou local – Composant R+1 - Salle de bains - Revêtement de mur - Murs
Nom de l'opérateur GOUBAULT Antonin	Date de prélèvement 11/07/2023	Partie de composant Colle - Faïence

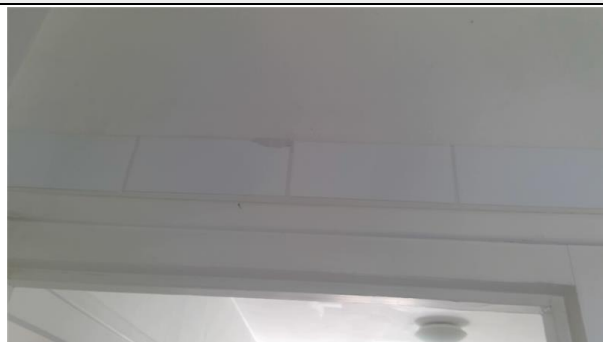
Planche de croquis n° :2

Colle / Faïence

Référence Couche	Description visuelle	Epaisseur (cm)	Conclusion amiante
Fr1	Non analysé	0	
Fr2	Colle beige	0	Fibres d'amiante non détectées

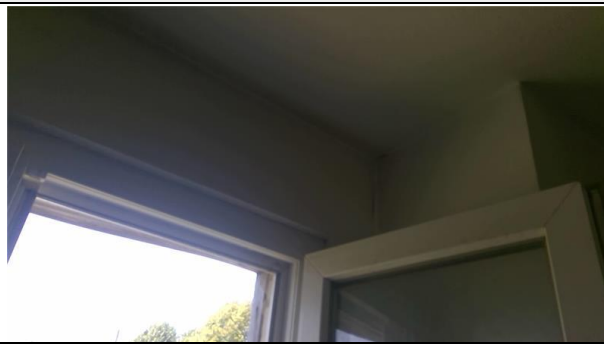
Planche de croquis n° :2

Calicot / Toile de verre peinte

Référence Couche	Description visuelle	Epaisseur (cm)	Conclusion amiante
Fr1	Papier peint non séparable + matériau plâtreux blanc non séparable + papier non séparable + matériau plâtreux blanc avec couche cartonnée non séparable	0	Fibres d'amiante non détectées

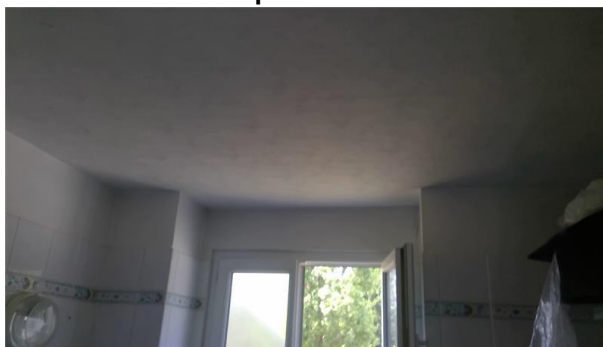
Nom du client NO	Numéro de dossier 66753-138013	Pièce ou local – Composant R+1 - Salle de bains - Plafond - Plafond
Nom de l'opérateur GOUBAULT Antonin	Date de prélèvement 11/07/2023	Partie de composant Plâtre - Toile de verre peinte

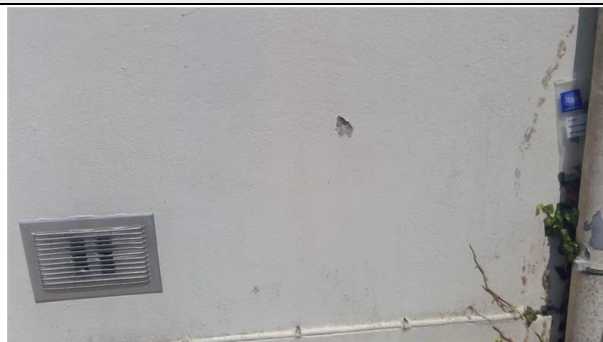
Planche de croquis n° :4

Enduit / Peinture

Référence Couche	Description visuelle	Epaisseur (cm)	Conclusion amiante
Fr1	Peinture non séparable + enduit beige hétérogène non séparable	0	Fibres d'amiante non détectées

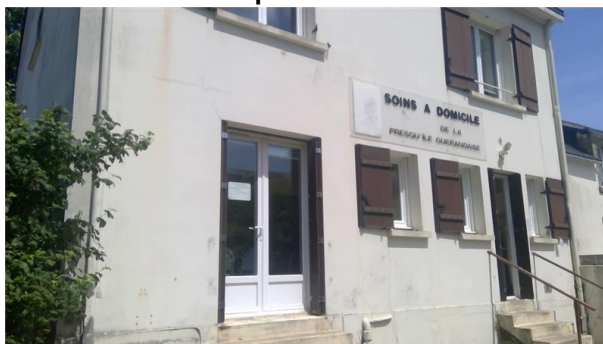
**Nom du client**
NO**Numéro de dossier**
66753-138013**Pièce ou local – Composant**
Extérieur - Façade Sud - Ensemble
des murs - Murs**Nom de l'opérateur**
GOUBAULT Antonin**Date de prélèvement**
11/07/2023**Partie de composant**
Enduit - Peinture**Résultat amiante :** Absence d'amiante

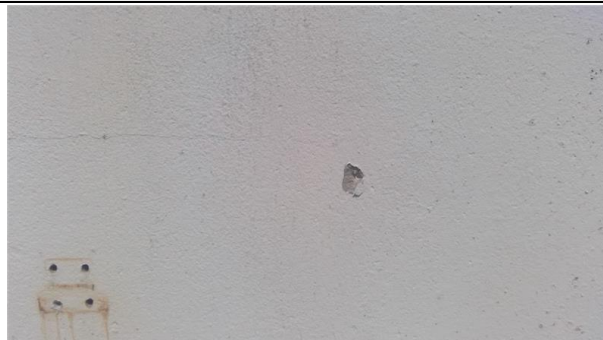
Objet :
Enduit / Peinture**Planche de croquis n° :4**

Référence Couche	Description visuelle	Epaisseur (cm)	Conclusion amiante
Fr1	Peinture non séparable + enduit beige hétérogène non séparable	0	Fibres d'amiante non détectées

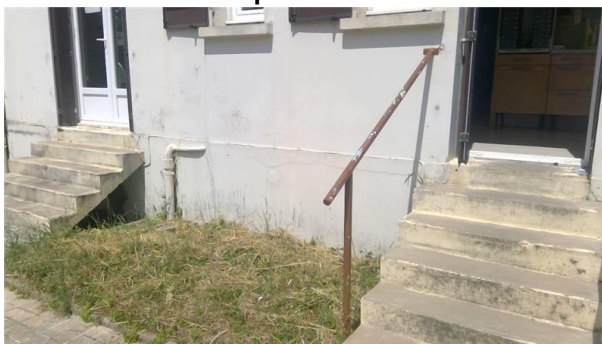
Nom du client NO	Numéro de dossier 66753-138013	Pièce ou local – Composant Extérieur - Façade Sud - Ensemble des seuils - Toutes zones
Nom de l'opérateur GOUBAULT Antonin	Date de prélèvement 11/07/2023	Partie de composant Béton

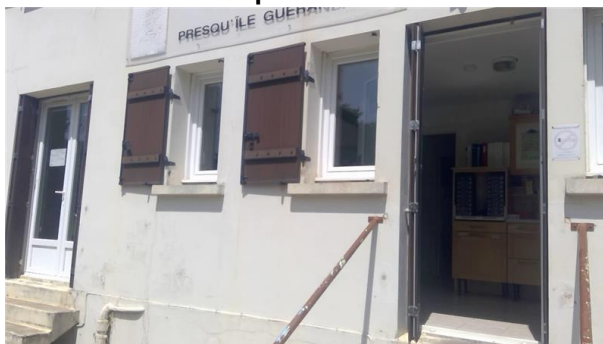
**Nom du client**
NO**Numéro de dossier**
66753-138013**Pièce ou local – Composant**
Extérieur - Façade Sud - Ensemble
des appuis - Toutes zones**Nom de l'opérateur**
GOUBAULT Antonin**Date de prélèvement**
11/07/2023**Partie de composant**
Béton**Résultat amiante :** Absence d'amiante

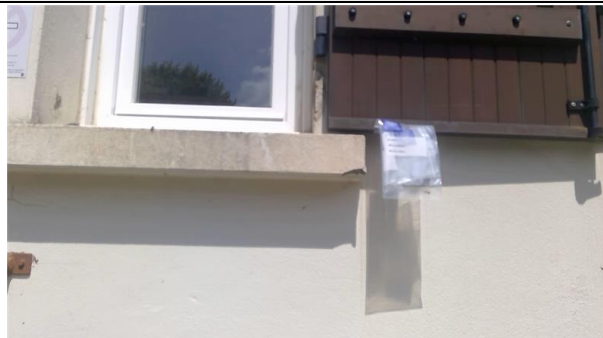
Objet :
Béton**Planche de croquis n° :4**

Référence Couche	Description visuelle	Epaisseur (cm)	Conclusion amiante
Fr1	Non analysé	0	
Fr2	Matériau compact gris hétérogène	0	Fibres d'amiante non détectées

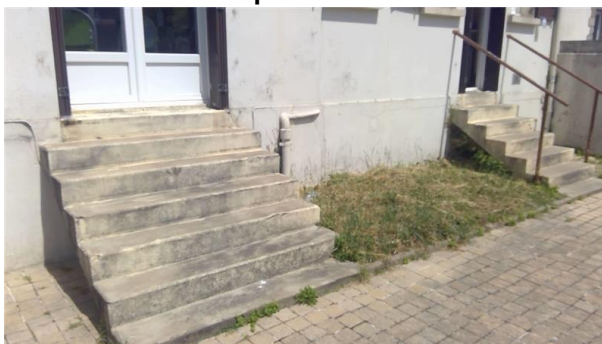
**Nom du client**
NO**Numéro de dossier**
66753-138013**Pièce ou local – Composant**
Extérieur - Façade Sud - Ensemble
des marches - Toutes zones**Nom de l'opérateur**
GOUBAULT Antonin**Date de prélèvement**
11/07/2023**Partie de composant**
Béton - Non peint**Résultat amiante :** Absence d'amiante

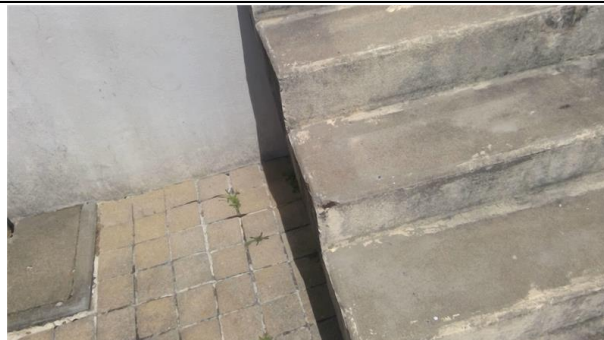
Planche de croquis n° :4

Béton / Non peint

Référence Couche	Description visuelle	Epaisseur (cm)	Conclusion amiante
Fr1	Non analysé	0	
Fr2	Matériau compact gris hétérogène	0	Fibres d'amiante non détectées

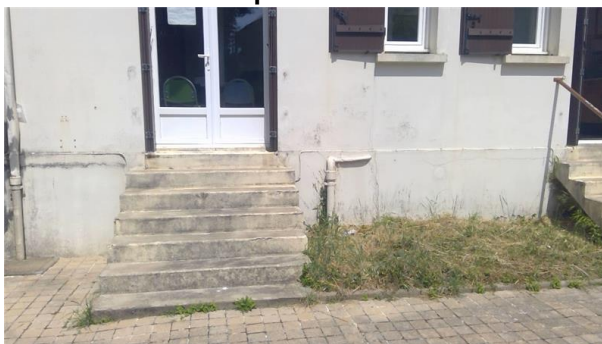
Nom du client NO	Numéro de dossier 66753-138013	Pièce ou local – Composant Extérieur - Façade Sud - Conduit de fluide - Murs
Nom de l'opérateur GOUBAULT Antonin	Date de prélèvement 11/07/2023	Partie de composant Fibres-ciment - Peinture

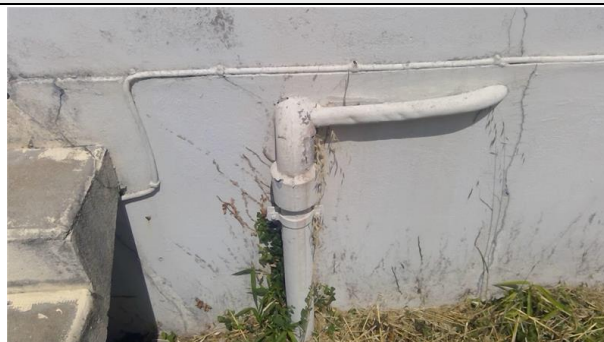
Planche de croquis n° :4

Fibres-ciment / Peinture

Référence Couche	Description visuelle	Epaisseur (cm)	Conclusion amiante
Fr1	Peinture non séparable + fibrociment gris avec fibres visibles	0	Fibres d'amiante de type chrysotile

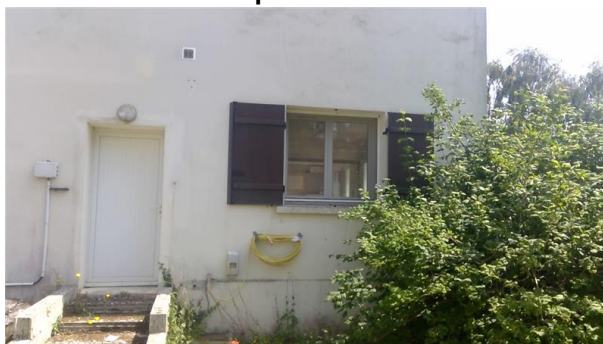
Nom du client NO	Numéro de dossier 66753-138013	Pièce ou local – Composant Extérieur - Façade Ouest - Ensemble des murs - Murs
Nom de l'opérateur GOUBAULT Antonin	Date de prélèvement 11/07/2023	Partie de composant Enduit - Peinture

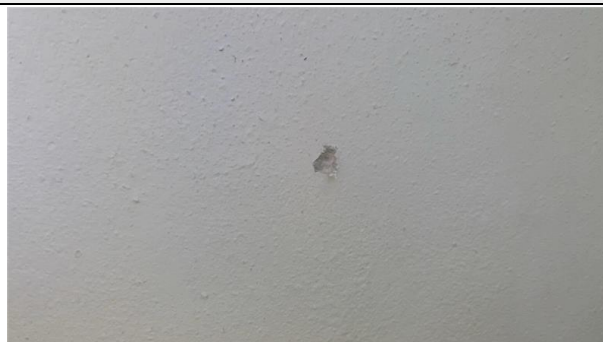
Planche de croquis n° :4

Enduit / Peinture

Référence Couche	Description visuelle	Epaisseur (cm)	Conclusion amiante
Fr1	Peinture non séparable + enduit gris hétérogène	0	Fibres d'amiante non détectées

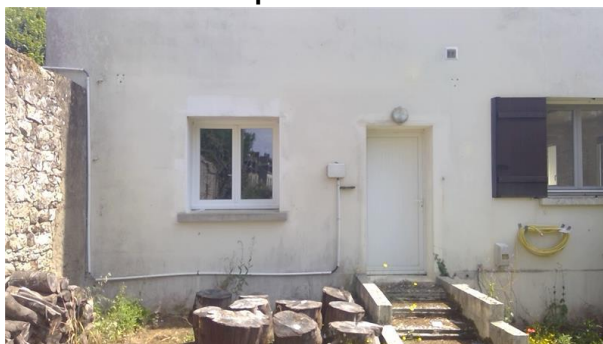
Nom du client NO	Numéro de dossier 66753-138013	Pièce ou local – Composant Extérieur - Façade Ouest - Ensemble des murs - Murs
Nom de l'opérateur GOUBAULT Antonin	Date de prélèvement 11/07/2023	Partie de composant Enduit - Peinture

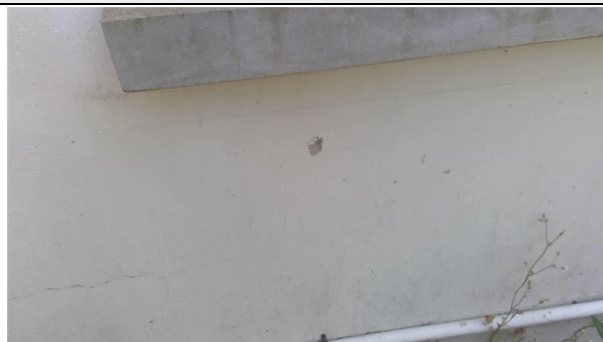
Planche de croquis n° :4

Enduit / Peinture

Référence Couche	Description visuelle	Epaisseur (cm)	Conclusion amiante
Fr1	Peinture non séparable + enduit compact gris hétérogène	0	Fibres d'amiante non détectées

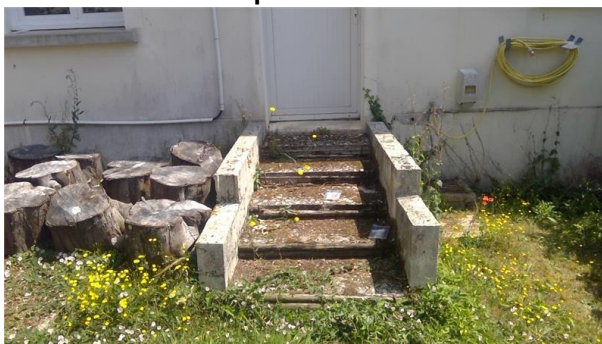
PRELEVEMENT : P046

Nom du client NO	Numéro de dossier 66753-138013	Pièce ou local – Composant Extérieur - Façade Ouest - Ensemble des marches - Toutes zones
Nom de l'opérateur GOUBAULT Antonin	Date de prélèvement 11/07/2023	Partie de composant Béton - Non peint

Résultat amiante : Absence d'amiante

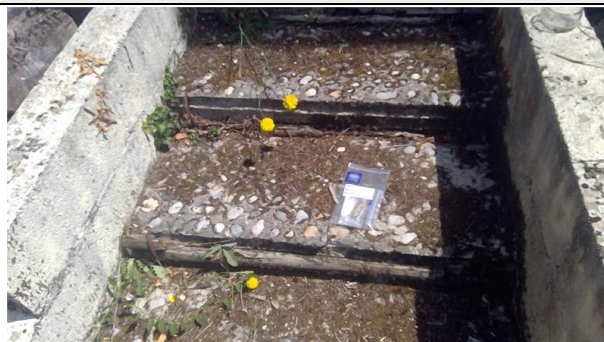
Planche de croquis n° :4

Béton / Non peint

Référence Couche	Description visuelle	Epaisseur (cm)	Conclusion amiante
Fr1	Matériau compact gris hétérogène avec poussières	0	Fibres d'amiante non détectées

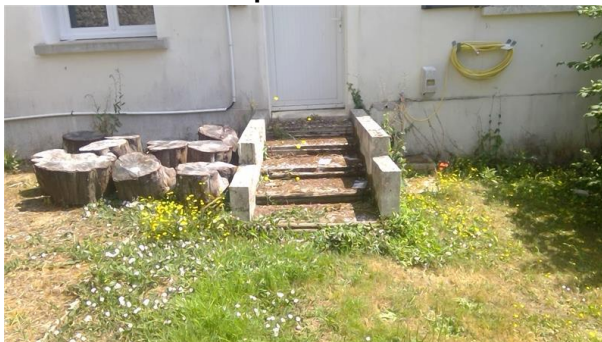
PRELEVEMENT : P047

Nom du client NO	Numéro de dossier 66753-138013	Pièce ou local – Composant Extérieur - Façade Ouest - Muret - Toutes zones
Nom de l'opérateur GOUBAULT Antonin	Date de prélèvement 11/07/2023	Partie de composant Joint bloc de béton creux

Résultat amiante : Absence d'amiante

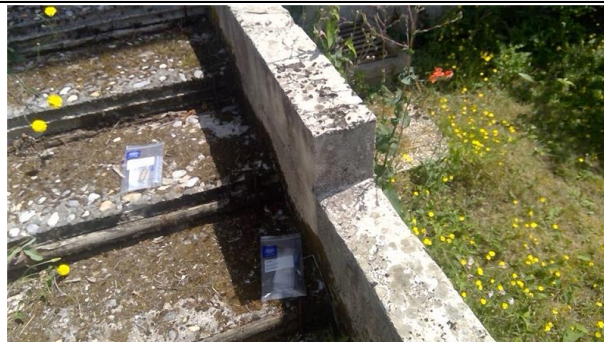
Planche de croquis n° :4

Joint bloc de béton creux

Référence Couche	Description visuelle	Epaisseur (cm)	Conclusion amiante
Fr1	Peinture non séparable + matériau compact gris hétérogène	0	Fibres d'amiante non détectées

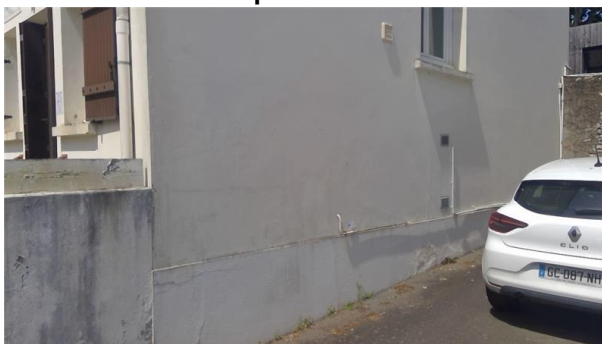
PRELEVEMENT : P048

Nom du client NO	Numéro de dossier 66753-138013	Pièce ou local – Composant Extérieur - Façade Est - Ensemble des murs - Murs
Nom de l'opérateur GOUBAULT Antonin	Date de prélèvement 11/07/2023	Partie de composant Enduit - Peinture

Résultat amiante : Absence d'amiante

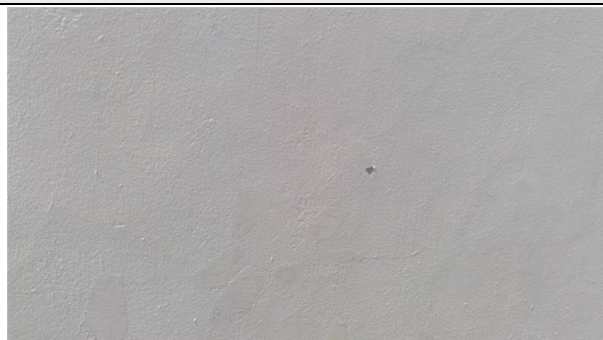
Planche de croquis n° :4

Enduit / Peinture

Référence Couche	Description visuelle	Epaisseur (cm)	Conclusion amiante
Fr1	Peinture non séparable + enduit gris non séparable	0	Fibres d'amiante non détectées

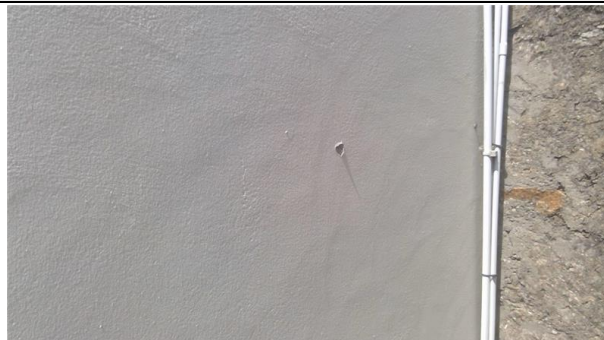
Planche de croquis n° :4

Enduit / Peinture

Référence Couche	Description visuelle	Epaisseur (cm)	Conclusion amiante
Fr1	Peinture non séparable + enduit gris en vrac hétérogène	0	Fibres d'amiante non détectées

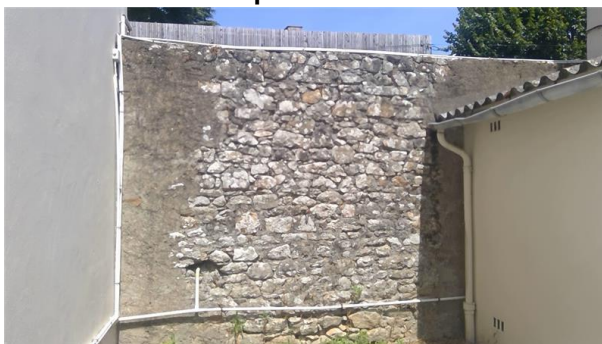
PRELEVEMENT : P050

Nom du client NO	Numéro de dossier 66753-138013	Pièce ou local – Composant Extérieur - Façade Est - Mur clôture - Murs
Nom de l'opérateur GOUBAULT Antonin	Date de prélèvement 11/07/2023	Partie de composant Pierres, mortier

Résultat amiante : Absence d'amiante

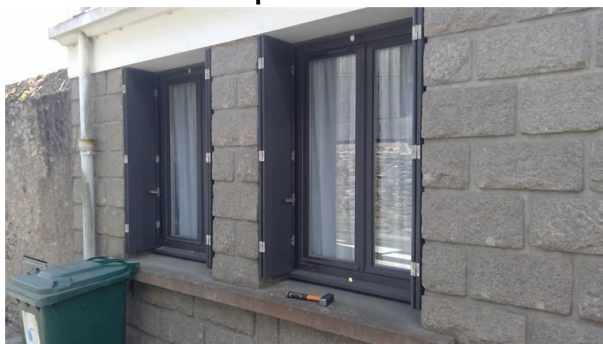
PRELEVEMENT : P051

Nom du client NO	Numéro de dossier 66753-138013	Pièce ou local – Composant Extérieur - Façade Est - Murs - Murs
Nom de l'opérateur GOUBAULT Antonin	Date de prélèvement 11/07/2023	Partie de composant Joint pierre - Non peint

Résultat amiante : Absence d'amiante

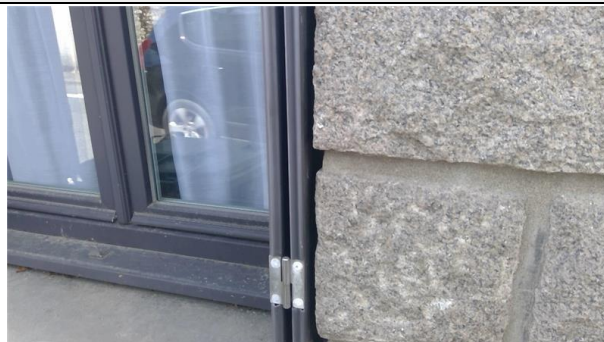
Joint pierre / Non peint

Référence Couche	Description visuelle	Epaisseur (cm)	Conclusion amiante
Fr1	Matériau compact gris	0	Fibres d'amiante non détectées

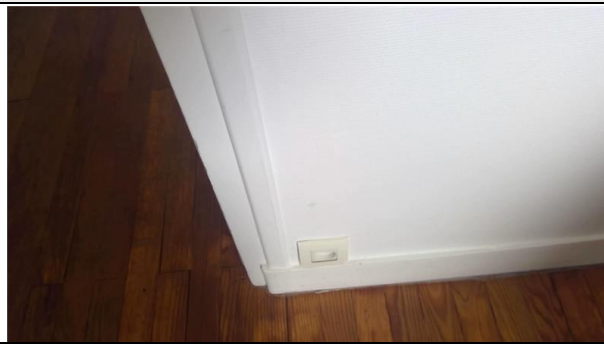
Plâtre / Toile de verre peinte

Référence Couche	Description visuelle	Epaisseur (cm)	Conclusion amiante
RAW PRODUCT	Matériau semi-dur de type enduit (fibreux) (blanc)	0	Fibres d'amiante de type chrysotile

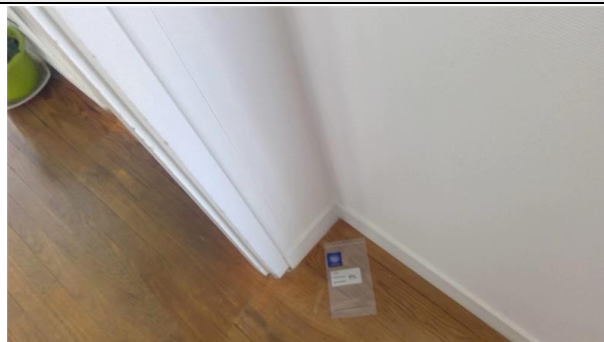
Plâtre / Toile de verre peinte

Référence Couche	Description visuelle	Epaisseur (cm)	Conclusion amiante
RAW PRODUCT	Matériau semi-dur de type enduit (fibreux) (blanc)	0	Fibres d'amiante non détectées

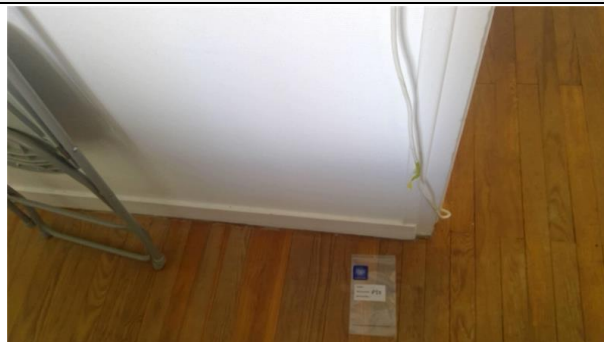
Plâtre / Toile de verre peinte

Référence Couche	Description visuelle	Epaisseur (cm)	Conclusion amiante
RAW PRODUCT	Matériau semi-dur de type enduit (fibreux) (blanc)	0	Fibres d'amiante non détectées

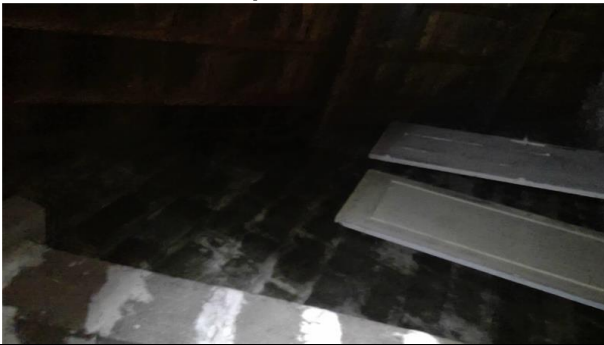
PRELEVEMENT : P056			
Emplacement :

Nom du client NO	Numéro de dossier 66753-138013	Pièce ou local – Composant R+2 - Combles - Murs - Toutes zones	
Nom de l'opérateur GOUBAULT Antonin	Date de prélèvement 11/07/2023	Partie de composant Joint bloc de béton creux	
Résultat amiante : Absence d'amiante			
DESCRIPTION DU PRELEVEMENT :			
Objet : Joint bloc de béton creux Planche de croquis n° :3

DETAIL DES COUCHES DU PRELEVEMENT :			
Référence Couche	Description visuelle	Epaisseur (cm)	Conclusion amiante
RAW PRODUCT	Matériau dur de type mortier, béton, chape (gris)	0	Fibres d'amiante non détectées

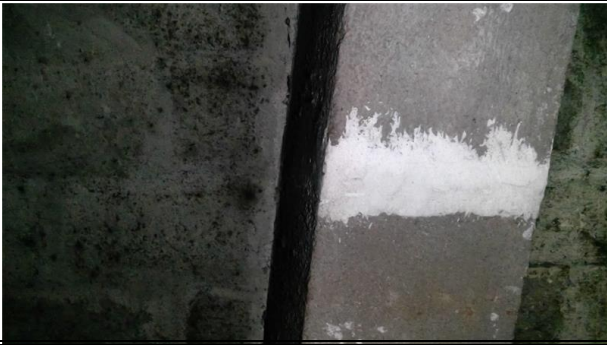
PRELEVEMENT : P057			
Emplacement :

Nom du client NO	Numéro de dossier 66753-138013	Pièce ou local – Composant R+2 - Combles - Boisseau - Toutes zones	
Nom de l'opérateur GOUBAULT Antonin	Date de prélèvement 11/07/2023	Partie de composant Joint boisseau	
Résultat amiante : Absence d'amiante			
DESCRIPTION DU PRELEVEMENT :			
Objet : Joint boisseau Planche de croquis n° :3

DETAIL DES COUCHES DU PRELEVEMENT :			
Référence Couche	Description visuelle	Epaisseur (cm)	Conclusion amiante
RAW PRODUCT	Matériau semi-dur de type enduit (plâtreux) (blanc)	0	Fibres d'amiante non détectées

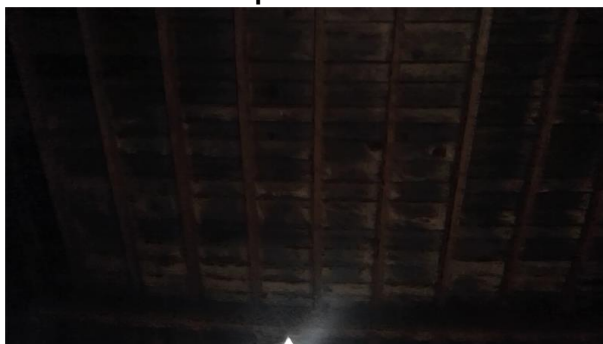
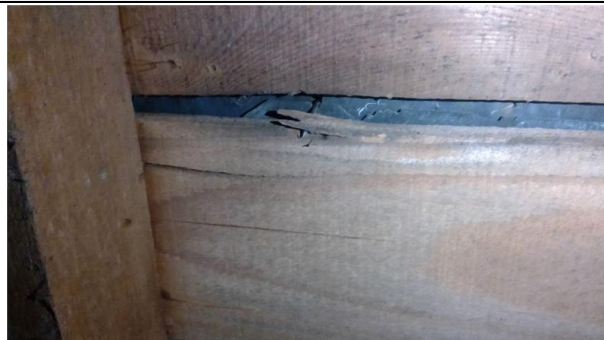
PRELEVEMENT : P058

Nom du client NO	Numéro de dossier 66753-138013	Pièce ou local – Composant R+2 - Combles - Couverture - Toutes zones
Nom de l'opérateur GOUBAULT Antonin	Date de prélèvement 11/07/2023	Partie de composant Ardoises

Résultat amiante : Absence d'amiante

Objet :
Ardoises

Référence Couche	Description visuelle	Epaisseur (cm)	Conclusion amiante
RAW PRODUCT	Matériau dur de type ardoise (gris)	0	Fibres d'amiante non détectées
