ETUDE DE FAISABILITE : RÉAMÉNAGEMENT DU SERVICE MÉDICAL  
DE L'OFII DE LYON

2 RUE MONCEY

69003 LYON

RESUME		
DEMANDEUR	OFII – Vérifier la faisabilité de mise en œuvre d'un élévateur PMR sur la structure de l'ouvrage existant.	
REDACTEUR	Jean-Baptiste GODEFROY	Jb.godefroy@ingenierie-structure.fr
16/03/2023	Tel. : 06.18.29.54.44	www.ingenierie-structure.fr
06/04/2023	MàJ – décalage de l'élévateur (dépose du profilé de chevêtre existant au PHT RDC)

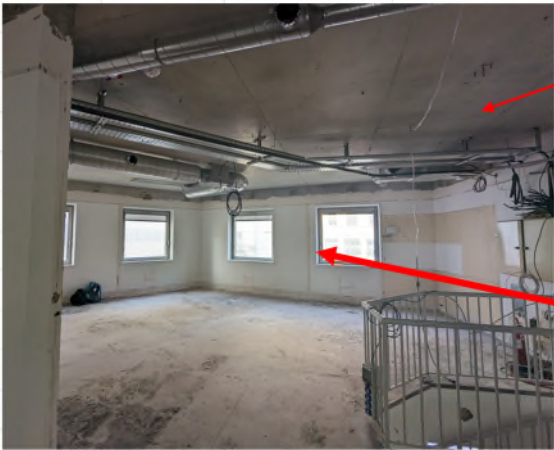
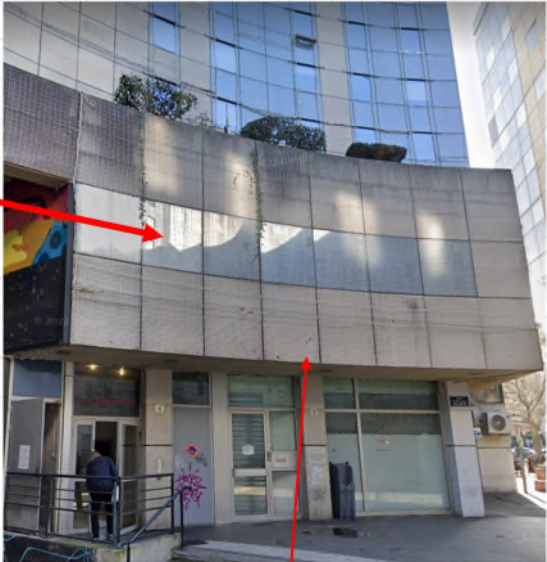
Vue sur voile en porte à faux		Dalle béton coulée en place Vue sur bloc en porte à faux	
<b>Description</b>			
<p>Le plancher haut du R+1 porte le voile de façade en porte à faux jusqu'à une trame poteaux/poutre support des voiles de l'immeuble. La dalle haute du R+1 est en béton armé. la dalle a été coulée en place ( trace des coffrages). Cette dalle a pour destination d'être une toiture terrasse accessible présentant de la végétalisation ( bacs de végétaux). La portée de la dalle sur le voile en porte à faux est sensiblement proche de 7m. Nous ne disposons pas de l'épaisseur de dalle, néanmoins au regard des charges probablement supportées ainsi que de sa portée, nous suspectons une épaisseur de l'ordre de 30-35cm.</p>

<b>Commentaires</b>			
<p>Nous n'avons pas pu accéder à la toiture terrasse.</p>			
Visite du site	23/02/2023	Ingénieur	JG

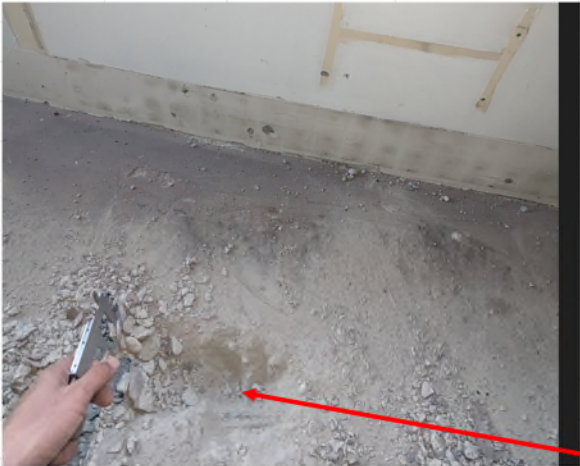
</div> <p>Sondage destructif au droit de la zone de plancher en porte à faux.</p>			
<b>Description</b>			
<p>Nous avons procédé à un sondage au droit de la zone de porte à faux afin de pouvoir évaluer les sections d'acier et conforter les hypothèses de charges exercées et vérifier les impacts au droit de la trémie de plancher à créer.</p>			
<b>Commentaires</b>			
<b>Visite du site</b>	23/02/2023	<b>Ingénieur</b>	JG

Les aciers du porte à faux sont présents sur toute la surface de la dalle basse du R+1. Les efforts ramenés en about du porte à faux semblent être rééquilibrés par le voile intérieur.

La création d'une trémie va donc engendrer une composante de soulèvement par réduction du bras de levier entre appuis de dalle.

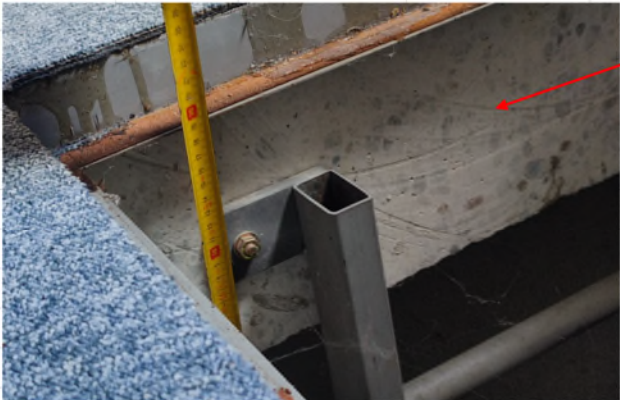
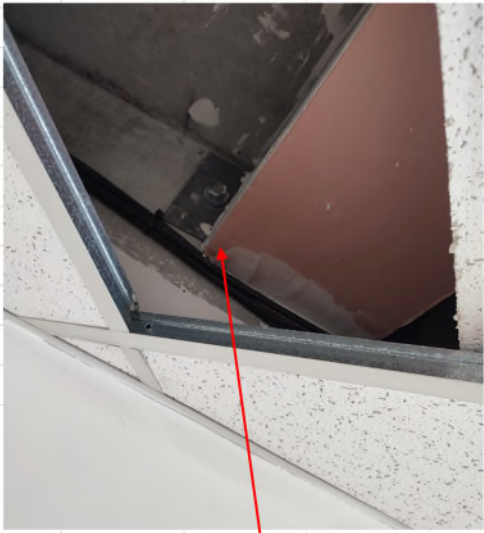
<p>Traces de sciage</p> <p>Poutre métallique chevillée sur voile béton</p>	
<b>Description</b>			
<p>La trémie de l'escalier dans le plancher haut du RdC a vraisemblablement été réalisée postérieurement à la création de l'ouvrage. La trémie a été sciée (traces de scie en périphérie de trémie ainsi qu'un léger retrait entre les voiles béton et la trémie de l'ordre de 5cm,). La présence d'un profilé métallique encoffré confirme la mise en oeuvre postérieure à l'ouvrage.</p>			
<b>Commentaires</b>			
<p>On note que l'encoffrement coupe feu du profilé métallique n'est pas assuré au droit des appuis du fer. Il conviendra de protéger la platine et le chevillage à l'aide d'une protection au feu adaptée (flocage, encoffrement plâtre, etc.).</p>

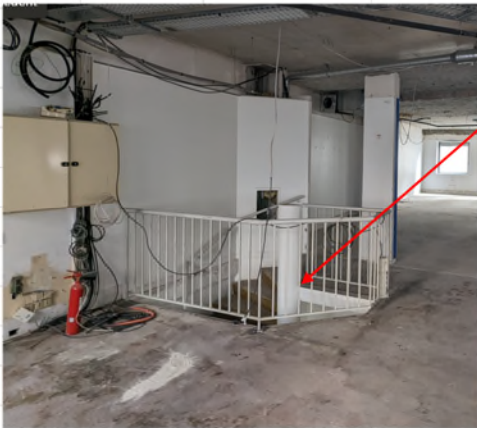
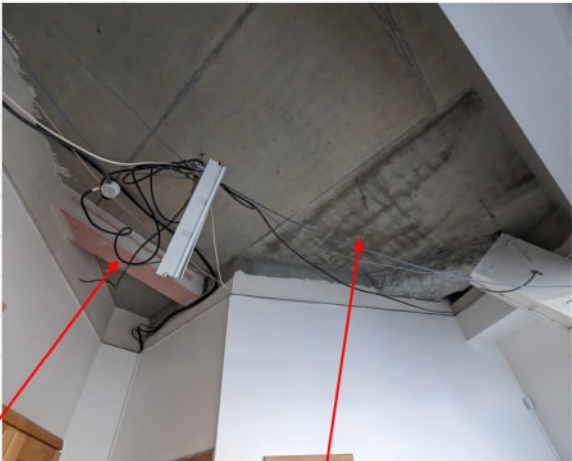
<p>Escalier béton avec fût central porteur</p> </div> <div style="text-align: center;">

<p>Dalle coulé en place avec spectre de ferrailage</p> </div> <div style="text-align: center;">

<p>Poutre métallique</p> </div> </div>			
<b>Description</b> <p>La dalle du plancher haut RdC a également été coulée en place au vu des traces du coffrage. On note la présence d'un spectre d'aciers suggérant un sens porteur de façade à façade. L'escalier béton est autoportant, escalier béton à fût central.</p>			
<b>Commentaires</b>			
<b>Visite du site</b>	23/02/2023	<b>Ingénieur</b>	JG

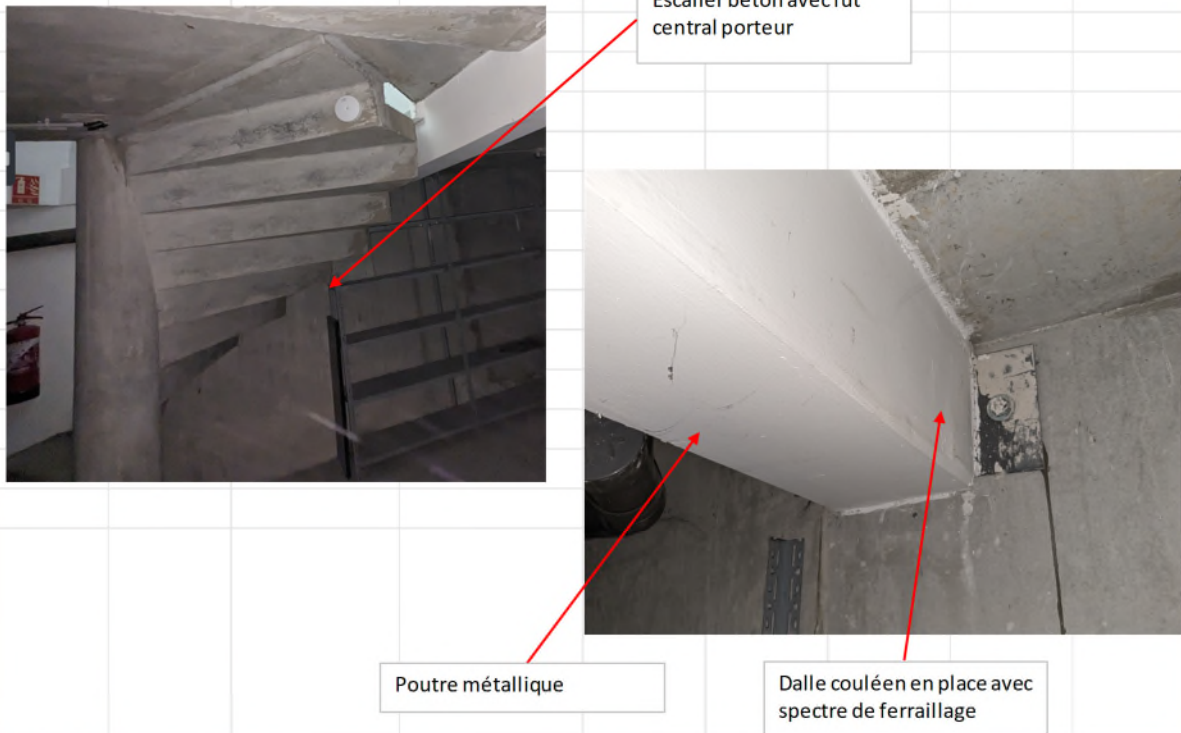
<b>Description</b>			
<p>L'escalier est un escalier sur fût béton. L'ensemble des charges liées aux escaliers béton se reporte en pied de fût. Au Plancher haut sous-sol, un profilé métalliques encoffré a également été positionné afin de reprendre les charges de plancher du fait de la présence de la trémie d'escalier. Les locaux en sous-sol sont sains ( pas d'humidité visible et absence de désordres au niveau des ouvrages béton).</p>			
<b>Commentaires</b>			
<p>On note que l'encoffrement coupe feu du profilé métallique n'est pas assuré au droit des appuis du fer. Il conviendra de protéger la platine et le chevillage à l'aide d'une protection au feu adaptée (flocage, encoffrement plâtre, etc.).</p>
