Cité TRAVOT

Plancher bois

Phase : DIAGNOSTIC

Bâtiment A  
Plancher haut R+1 - Ensemble et détails

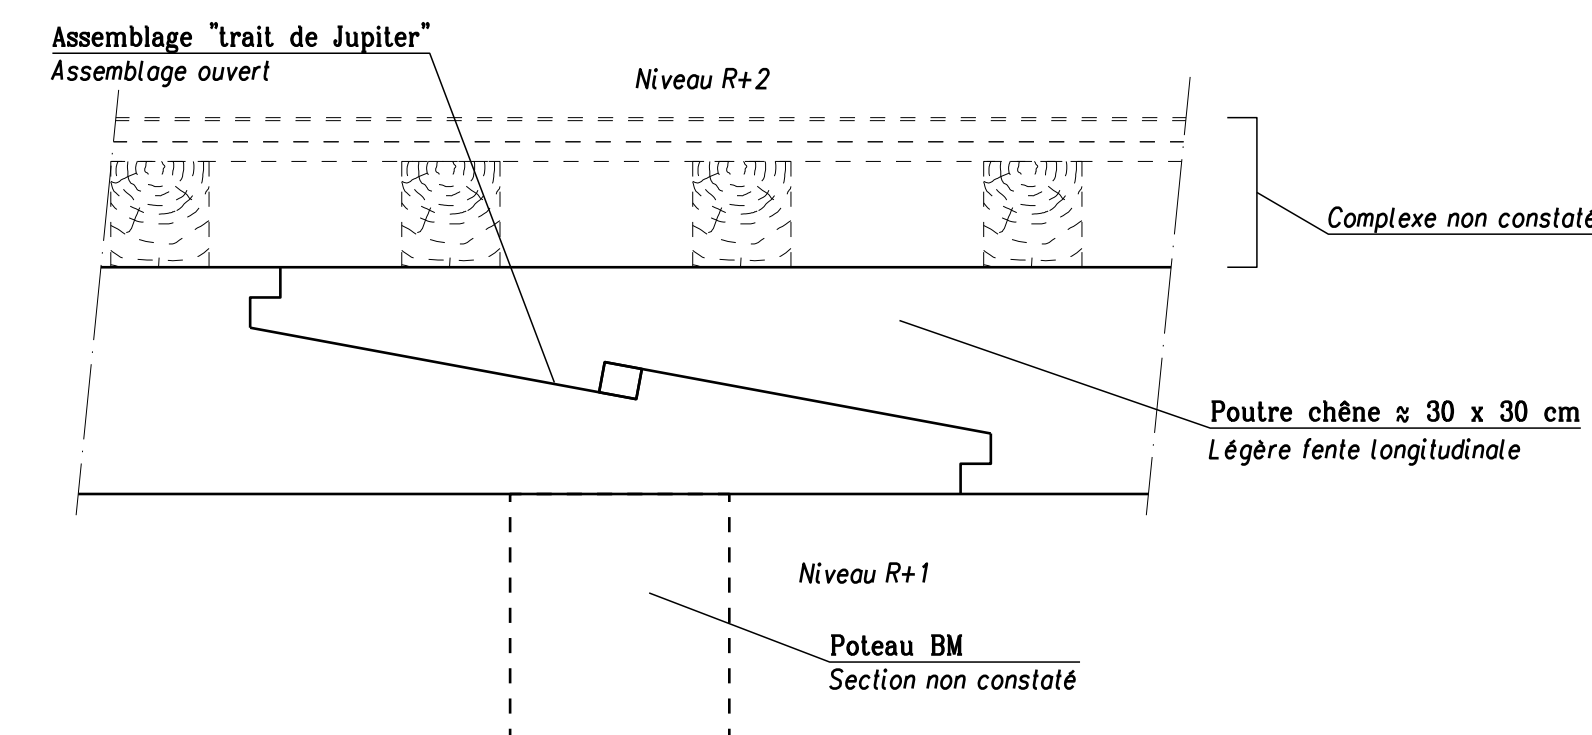
Sondage N°2  
Assemblage porteuse

Porteuse chêne  $\approx 30 \times 30$  cm  
Légère fente longitudinale
