**CITE ADMINISTRATIVE DE LA ROCHE SUR YON**

Etude de Pré-programme

06 Décembre 2018

## CITE ADMINISTRATIVE DE LA ROCHE SUR YON : ETUDE DE DENSIFICATION

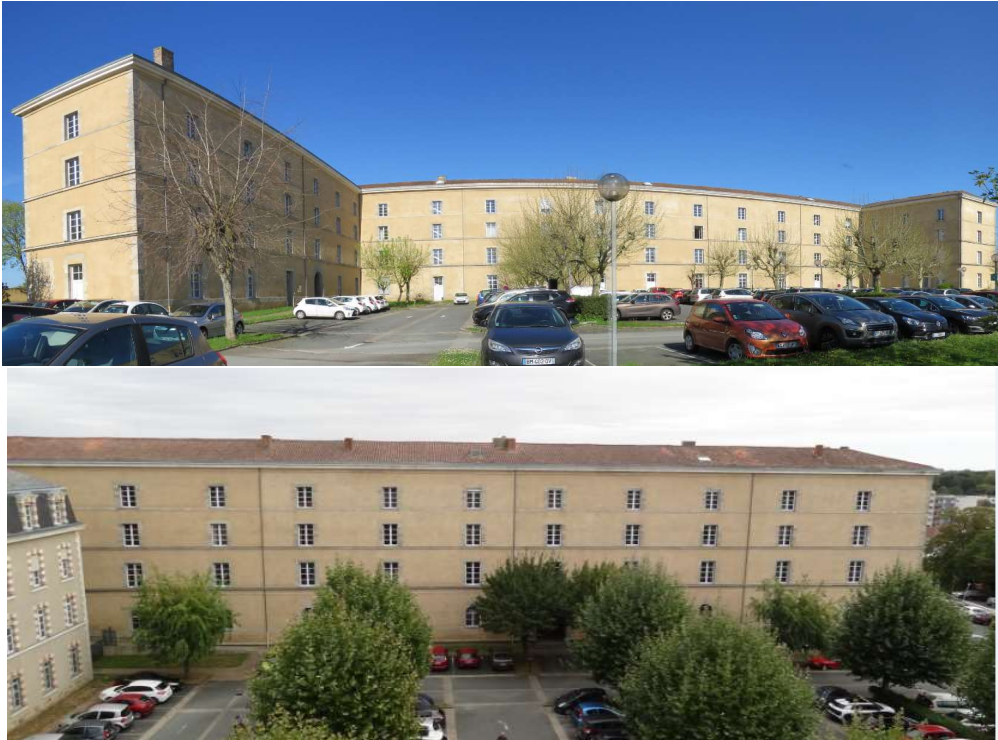
Bâtiment A		
	Description	Indicateur potentiel	Photos/ plans
<b>Aspect architectural</b>

<i>Année de construction</i>	1832		
<i>Intérêt architectural</i>	Très fort	Très Contraignant	
<i>Accès au bâtiment</i>	6 entrées. 2 ascenseurs (tous niveaux)	Favorable	
<b>Conception de la structure bâti</b>			
<i>Typologie structure</i>	Murs extérieurs: maçonnerie 90cm Refends: maçonnerie 60cm et poteaux/poutres bois	Très Contraignant	
<i>Type de plancher</i>	Béton en RdC Bois dans les étages	Possible	
<i>Hauteur sous dalle / sous plafond</i>	Ht sous plancher: 3m90 en RdC, 3m50 aux étages Ht sous plafonds: 2m65 à 3m40	Favorable	
<i>Nombre de niveaux</i>	R+3 + combles perdus	Favorable	
<b>Géométrie</b>			
<i>Trame structure</i>	6m40 entre refends en partie courante	Favorable	
<i>Trame façade</i>	7m	Favorable	
<i>Profondeur</i>	8m50 (largeur int)	Très Contraignant	
<i>Largeur des plateaux</i>	Variable: entre 2m et 4m50	Possible

<i>Largeur des circulations</i>	Variable: entre 1m et 1m60	Possible	
<i>Circulations verticales</i>	5 escaliers bois, larg 1m40	Favorable	
<i>Eclairage naturel</i>	Châssis en façade	Favorable	
<i>Spécificités</i>	Faible épaisseur du bâtiment Forte épaisseur des refends Trame des refends très rapprochée	Possible	
<i>Sécabilité</i>	Très faible	Très Contraignant

Structure et parti architectural très contraignant: l'aménagement "colle" à la structure lourde.  
Faible épaisseur du bâtiment, mauvais rendement des circulations et des largeurs des plateaux.

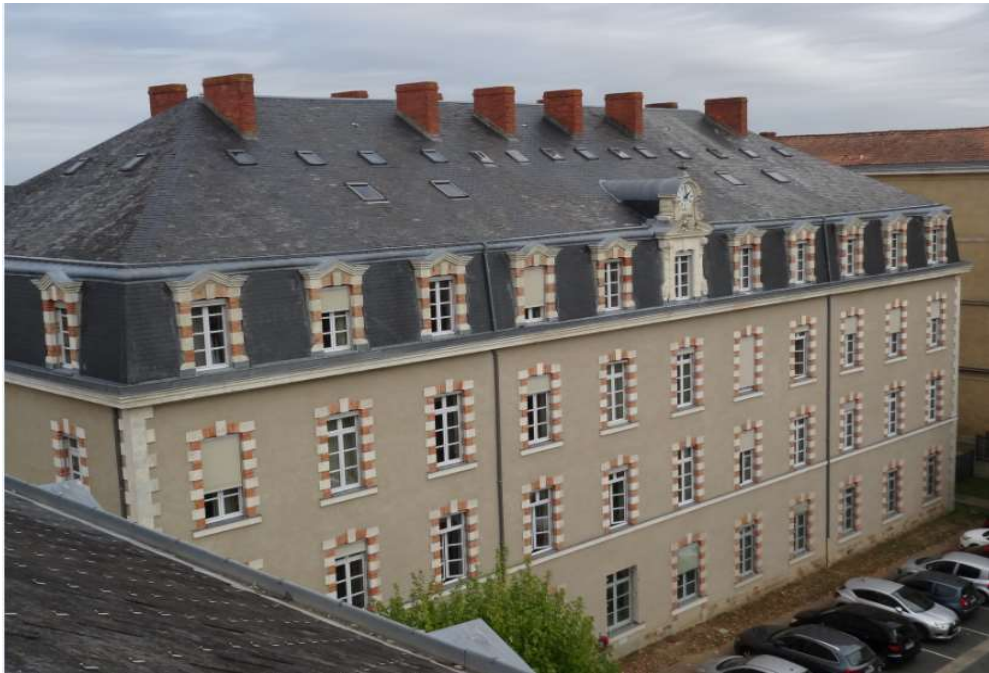
Bâtiment B		
	Description	Indicateur potentiel	Photos/ plans
Aspect architectural

Année de construction	1876 (hors accueil)		
Interêt architectural	Très fort	Très Contraignant	
Accès au bâtiment	3 entrées. 1 ascenseur (tous niveaux)	Favorable	
Conception de la structure bâti			
Typologie structure	Murs extérieurs: maçonnerie 70cm Refends: maçonnerie 55cm et quelques poteaux/poutres	Très Contraignant	
Type de plancher	Béton en RdC Bois dans les étages	Possible	
Hauteur sous dalle / sous plafond	3m50 sous planchers	Favorable	
	2m80 sous poutres		
	2m60 à 3m sous plafonds		
Nombre de niveaux	R+3 + combles (aménagement partiel)	Favorable	
Géométrie			
Trame structure	3m à 3m20 entre refends	Favorable	
Trame façade	3m20 à 3m40	Favorable	
Profondeur	16m (largeur int)	Favorable	
Largeur des plateaux	7m20 x 2 façades	Favorable	
Largeur des circulations	1m40	Favorable	
Circulations verticales	2 escaliers métalliques, larg 1m35	Favorable

Eclairage naturel	Châssis en façade	Favorable	
Spécificités	Accueil rapporté coté Ouest (6m x 6m) Salle réunion en combles mansardés (6m20 x 11m40 au sol)	Possible	
Sécabilité	Faible compte tenu des épaisseurs des murs de refend	Très Contraignant

Structure et parti architectural très contraignant.  
Cloisonnement intérieur actuel tire parti de la structure.  
Améliorations possibles en second œuvre.

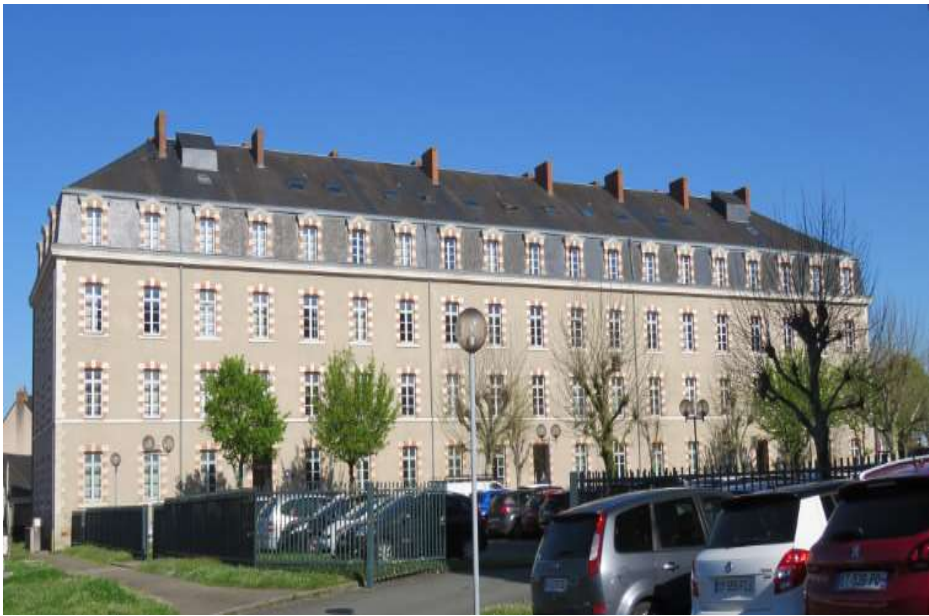
Bâtiment C		
	Description	Indicateur potentiel	Photos/ plans
<b>Aspect architectural</b>

Année de construction	1877		
Intérêt architectural	Très fort	Très Contraignant	
Accès au bâtiment	6 entrées. 2 ascenseurs (tous niveaux)	Favorable	
<b>Conception de la structure bâti</b>			
Typologie structure	Murs extérieurs: maçonnerie 70cm Refends: alternance de maçonnerie 55cm d'ossature poteaux/poutres	Très Contraignant	
Type de plancher	Béton en RdC Bois dans les étages	Possible	
Hauteur sous dalle / sous plafond	3m25 à 3m70 sous planchers 2m66 à 3m10 sous plafonds	Favorable	
Nombre de niveaux	Sous sol partiel + 4 niveaux + combles aménagés	Favorable	
<b>Géométrie</b>			
Trame structure	3m à 3m20 entre refends	Favorable	
Trame façade	3m60	Favorable	
Profondeur	16m (largeur int)	Favorable	
Largeur des plateaux	6m70 x 2 façades	Favorable	
Largeur des circulations	2m	Favorable	
Circulations verticales	3 escaliers bois, larg 1m35	Favorable

Eclairage naturel	Châssis en façade et en toiture	Favorable	
Spécificités	Sous sol sous la moitié du bâtiment (services techniques) Combles aménagés, mansardés.	Possible	
Sécabilité	Faible compte tenu des épaisseurs des murs de refend	Très Contraignant

Structure et parti architectural très contraignant.  
 Cloisonnement intérieur actuel tire parti de la structure.  
 Améliorations possibles en second œuvre.

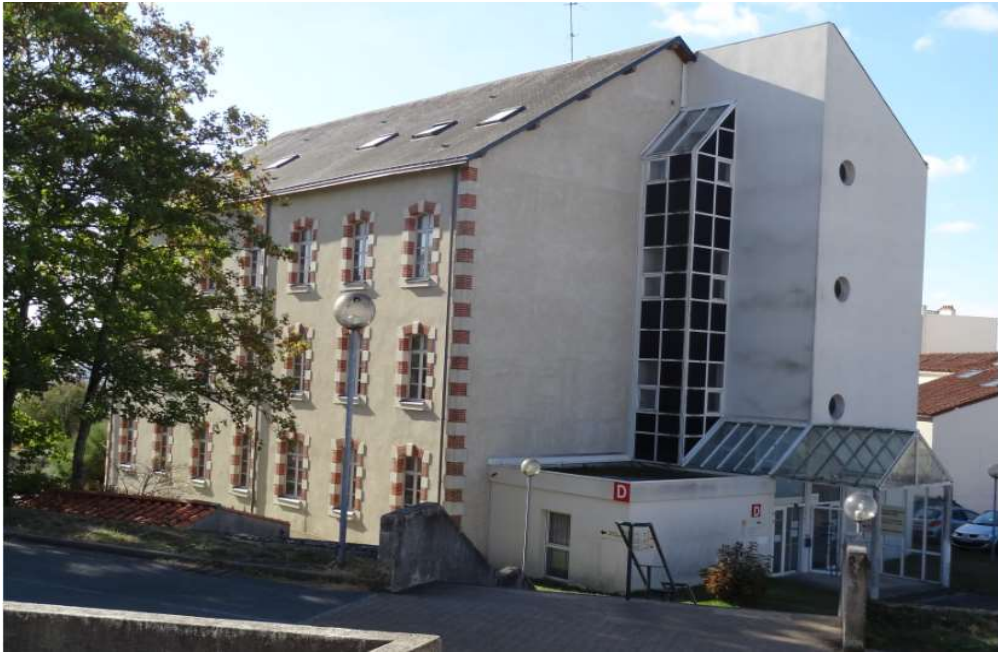
Bâtiment D		
	Description	Indicateur potentiel	Photos/ plans
<b>Aspect architectural</b>

Année de construction	XXème siècle + ajout d'une circulation verticale (escalier + ascenseur). Problème de mouvements différentiels entre les 2 bâtiment.		
Interêt architectural	Fort	Très Contraignant	
Accès au bâtiment	2 entrées. 1 ascenseur (tous niveaux)	Favorable	
<b>Conception de la structure bâti</b>			
Typologie structure	Murs extérieurs: maçonnerie 67cm Refends: alternance de maçonnerie 57cm et d'ossature poteaux/poutres	Très Contraignant	
Type de plancher	Béton	Possible	
Hauteur sous dalle / sous plafond	3m50 à 3m80 sous planchers 2m50 à 3m10 sous plafonds	Favorable	
Nombre de niveaux	Vide sanitaire partiel + 3 niveaux + combles aménagés	Favorable	
<b>Géométrie</b>			
Trame structure	Sens longitudinal : 6m Sens transversal : 5m	Favorable	
Trame façade	3m40	Favorable	
Profondeur	15m30 (largeur int)	Favorable

Largeur des plateaux	4m80 à 6m80 x 2 façades	Favorable	
Largeur des circulations	1m50 à 2m25 avec îlot central par endroit	Favorable	
Circulations verticales	1 escalier béton int, larg 1m50 1 escalier métal ext, larg 0m90	Favorable	
Eclairage naturel	Châssis en façade et en toiture	Favorable	
Spécificités	Vide sanitaire sous la moitié du bâtiment. Combles aménagés, mansardés.	Favorable	
Sécabilité	Forte compte tenu de la trame du bâtiment	Favorable

Bâtiment en grande partie désaffecté.

Trame très favorable à des aménagements tertiaires.

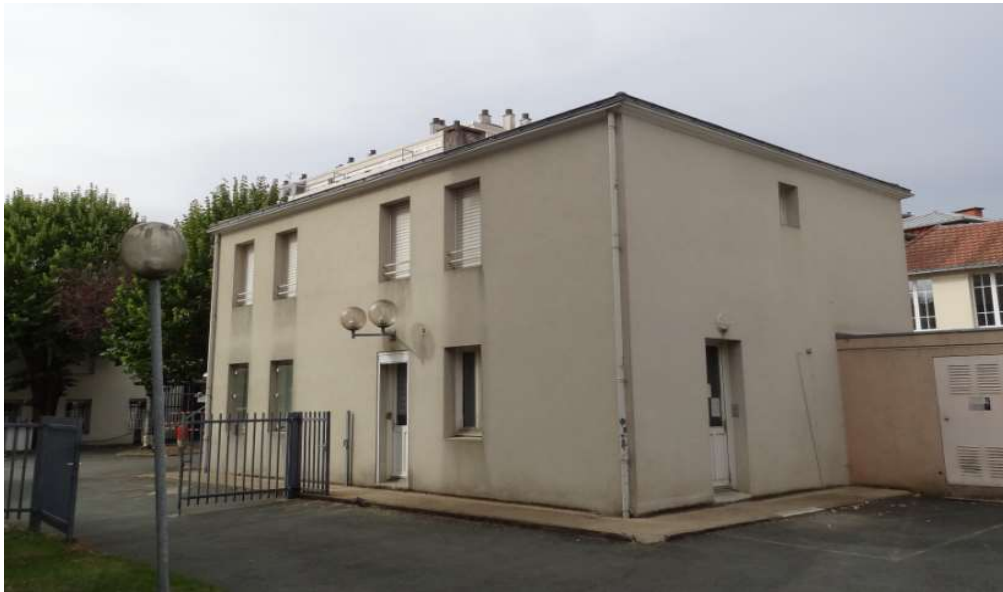
Conciergerie		
	Description	Indicateur potentiel	Photos/ plans
<b>Aspect architectural</b>

Année de construction	XXème siècle		
Intérêt architectural	Faible	Favorable	
Accès au bâtiment	2 entrées.	Favorable	
<b>Conception de la structure bâti</b>			
Typologie structure	Murs extérieurs épaisseur 35cm (enduit + maçonnerie + lame d'air + brique plâtrière + plâtre) Refends épaisseur 17cm (maçonnerie enduite)	Possible	
Type de plancher	Béton	Possible	
Hauteur sous dalle / sous plafond	Ht sous planchers: 2m80 en RdC et 2m50 à l'étage Pas de faux plafond	Possible	
Nombre de niveaux	2 niveaux	Possible	
<b>Géométrie</b>			
Trame structure	3m50 entre refends	Possible	
Trame façade	non tramé	Possible	
Profondeur	7m64 (largeur int)	Possible	
Largeur des plateaux	Pas d'aménagement en plateau	Possible	
Largeur des circulations	Pas de circulation structurante	Possible	
Circulations verticales	1 escalier béton int, larg 0m90	Possible

Eclairage naturel	Châssis en façade	Possible	
Spécificités	Ancien logement de gardien actuellement désaffecté	Possible	
Sécabilité	Faible compte tenu de son organisation en logement	Possible

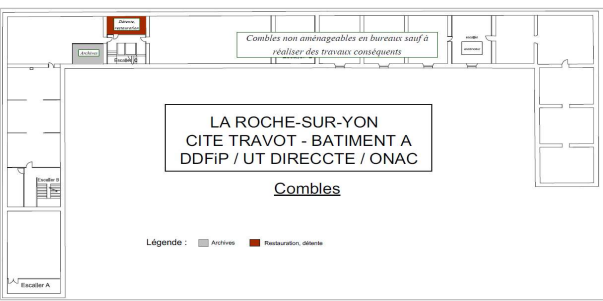
Scénario B Bâtiment A

- Légende :**
- Nouveaux bureaux Scénario B
  - Nouvelle Salle de Réunion Scénario C
  - Nouveaux sanitaires Scénario C
  - Nouveaux Bureaux Scénario C

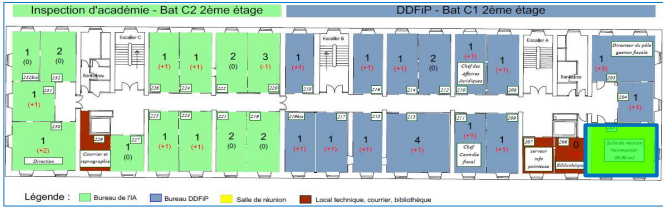
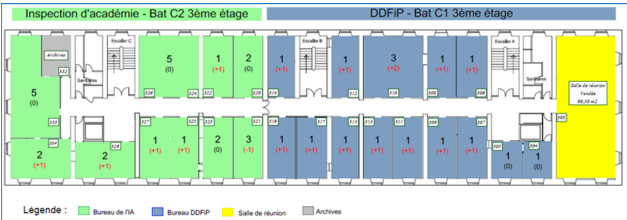
Scénario C Bâtiment C

- Légende :**
- Nouveaux bureaux Scénario B
  - Nouvelle Salle de Réunion Scénario C
  - Nouveaux sanitaires Scénario C
  - Nouveaux Bureaux Scénario C
