SYNTHESE : Accès et cheminement sur les toitures des bâtiments 38/1 et 38/2

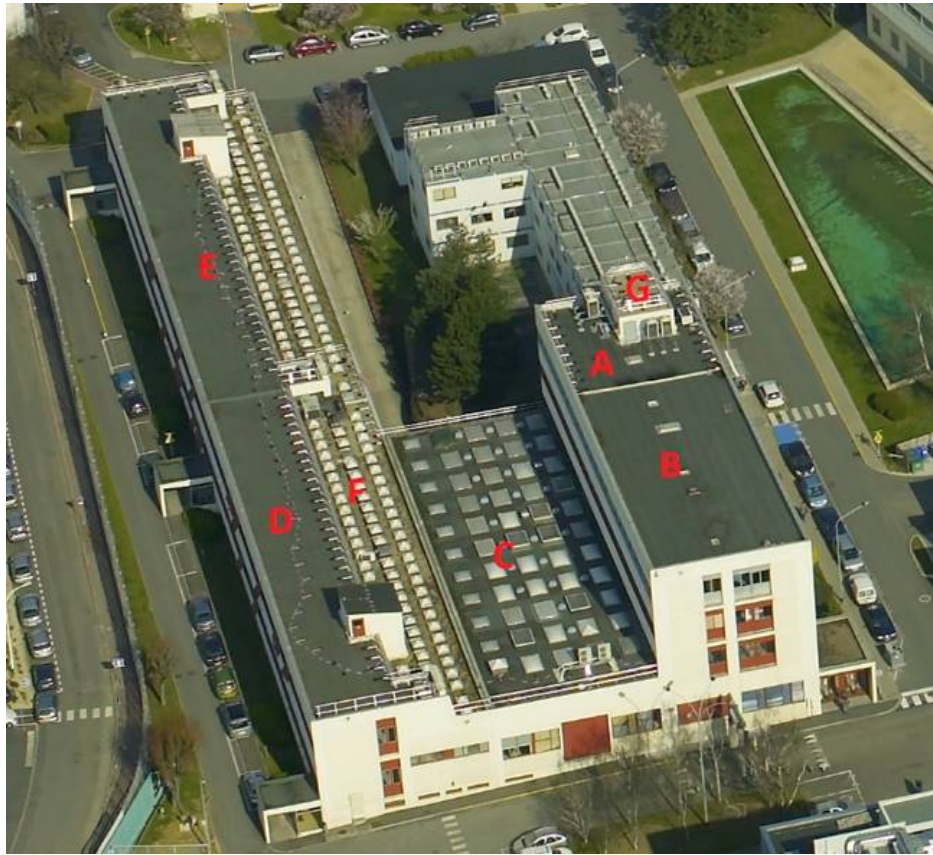
Les toitures des bâtiments 38/1 et 38/2 sont dangereuses. Les nombreux lanterneaux présents en toitures sont fragilisés et non sécurisés par une grille. Il y a un risque de chute de grande hauteur, par conséquent des mesures de prévention stricts sont à appliquer pour accéder et évoluer sur ces toitures. Le travail isolé est interdit en toiture, vous devez être systématiquement être accompagné.

L'accès doit se faire via l'échelle intérieure située au 3^e étage du bâtiment 38/2 à proximité du monte-charge. Absence de garde-corps fixes sur la terrasse B. Il n'y a pas de dispositifs de sécurité individuelle, ne pas s'approcher de l'acrotère.

L'accès aux terrasses doit se faire via une fenêtre située au 1^{er} étage du bâtiment 38/2. L'ancienne crinoline n'est plus fonctionnelle.

Plusieurs dispositifs de sécurité individuelle (points d'ancrage) sont présents sur ces terrasses.

Vigilance accrue durant la traversée des lanterneaux non sécurisés. Ne pas s'approcher des lanterneaux.

Un escalier extérieur situé sur la terrasse F permet d'accéder aux terrasses E et D.

Les terrasses E et D sont équipées partiellement de garde-corps. Il n'y a pas de dispositifs de sécurité individuelle, ne pas s'approcher de l'acrotère.

Le port du harnais avec système stop chute fixé à un point d'ancrage est obligatoire pour évoluer à travers les lanterneaux sur les terrasses. Un point d'ancrage par travailleur.

Le port du harnais fixé à un point d'ancrage est obligatoire pour évoluer à travers les lanterneaux. Un point d'ancrage par travailleur.
