RAPPORT DE MISSION DE REPERAGE DES MATERIAUX ET PRODUITS CONTENANT DU PLOMB AVANT REALISATION DE TRAVAUX DANS LES VIDES SANITAIRES EN COMPLEMENT DU DOSSIER 973058

Rapport N° 987036 établi le 18/12/2023

**Bâtiment D GREMILLON
Avenue de la Grande Cavée
14200 HéROUVILLE-SAINT-CLAIR**

Recherches de plomb avant travaux de réhabilitation ou de restructuration" sur la résidence GREMILLON - BAT D à Hérouville Saint Clair concernant les vides-sanitaire en complément des rapports 973058 et 973058-1 Non fournis

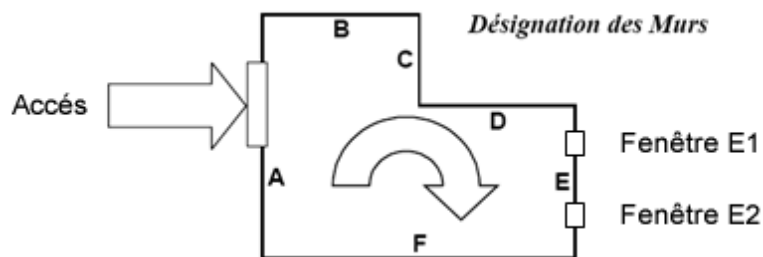
La convention d'écriture sur le croquis et dans le tableau des mesures est la suivante :

- la zone de l'accès au local est nommée «A» et est reportée sur le croquis. Les autres zones sont nommées «B», «C», «D», ... dans le sens des aiguilles d'une montre ;
- la zone «plafond» est indiquée en clair.

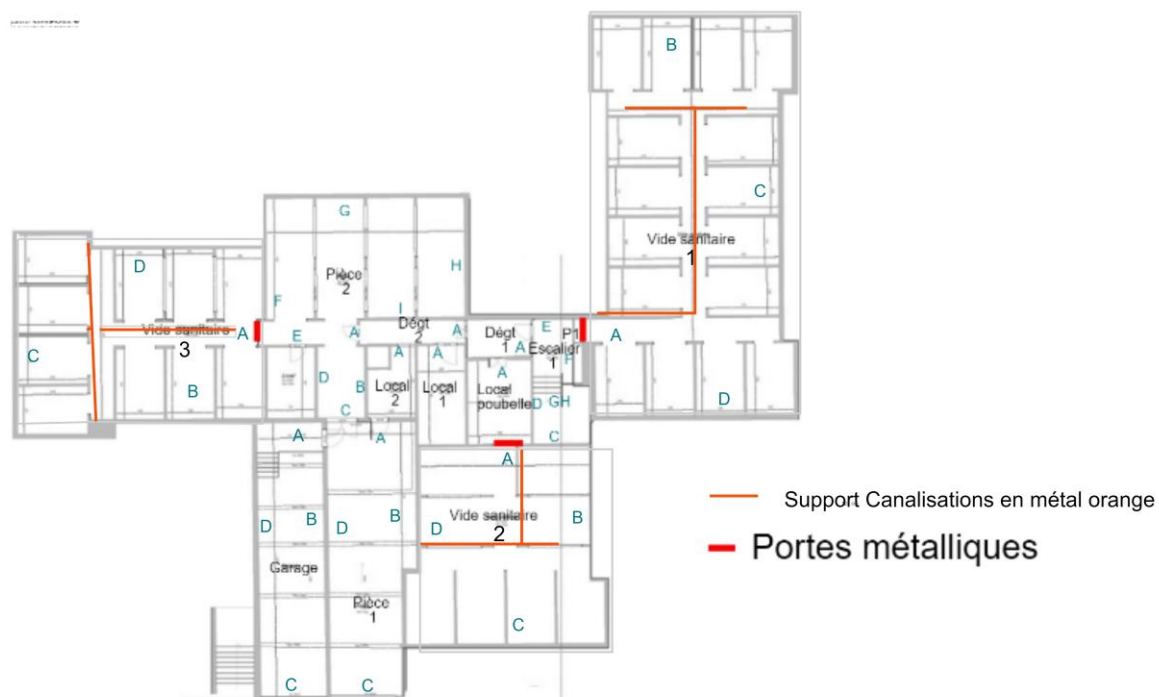
Planche
N°1/1

**NIVEAU : Sous-
sol**

**Le présent schéma de repérage est un schéma de circulation permettant de situer les mesures effectuées sur les Unités de Diagnostic.
Il est non coté et non contractuel.**
