**TRIBUNAL ADMINISTRATIF DE LILLE**

**RAPPORT D'EXPERTISE**

**ORDONNANCE DU 19 AVRIL 2023 DOSSIER N° 230 2117-9**

**INSTITUT D'ETUDES POLITIQUES DE LILLE**

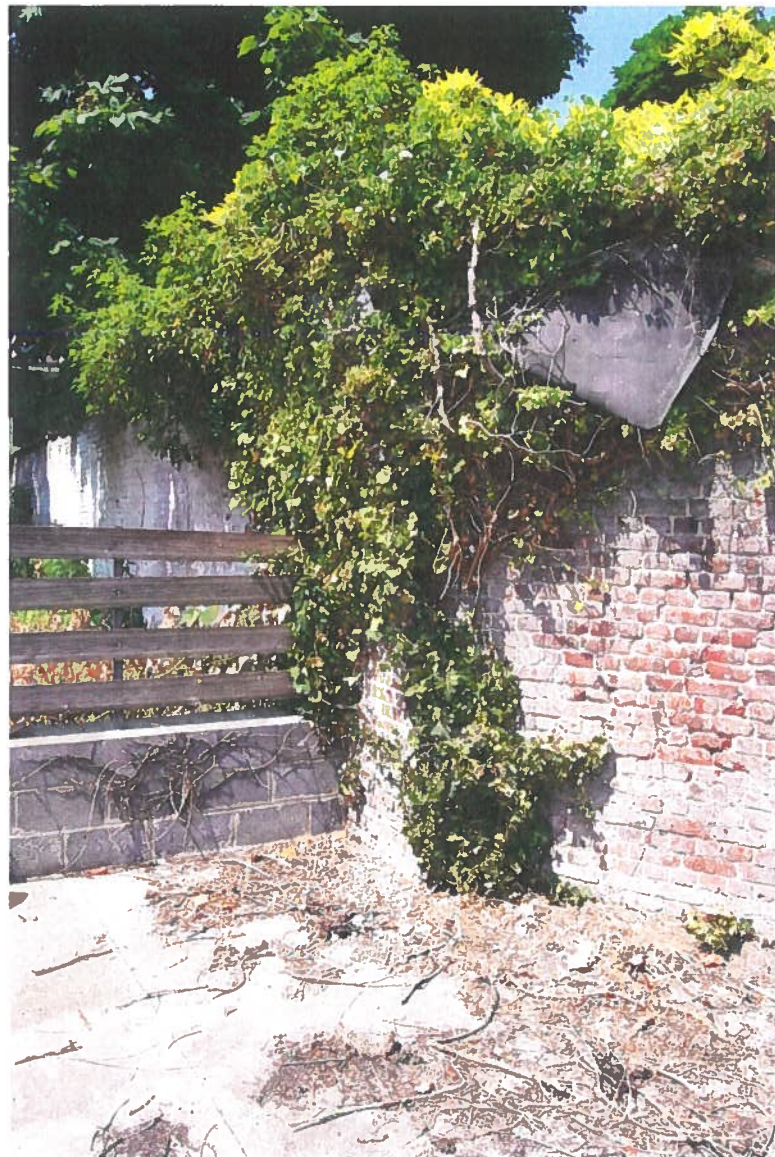
En annexe 3 nous constatons le débordement d'un végétal type lierre sur le fonds IEP et prenant racine sur le fonds OP 68 ( Mme PUND).

IEP : mitoyen avec parcelle OP68

Prend  
racine  
dans  
parcelle  
OP68

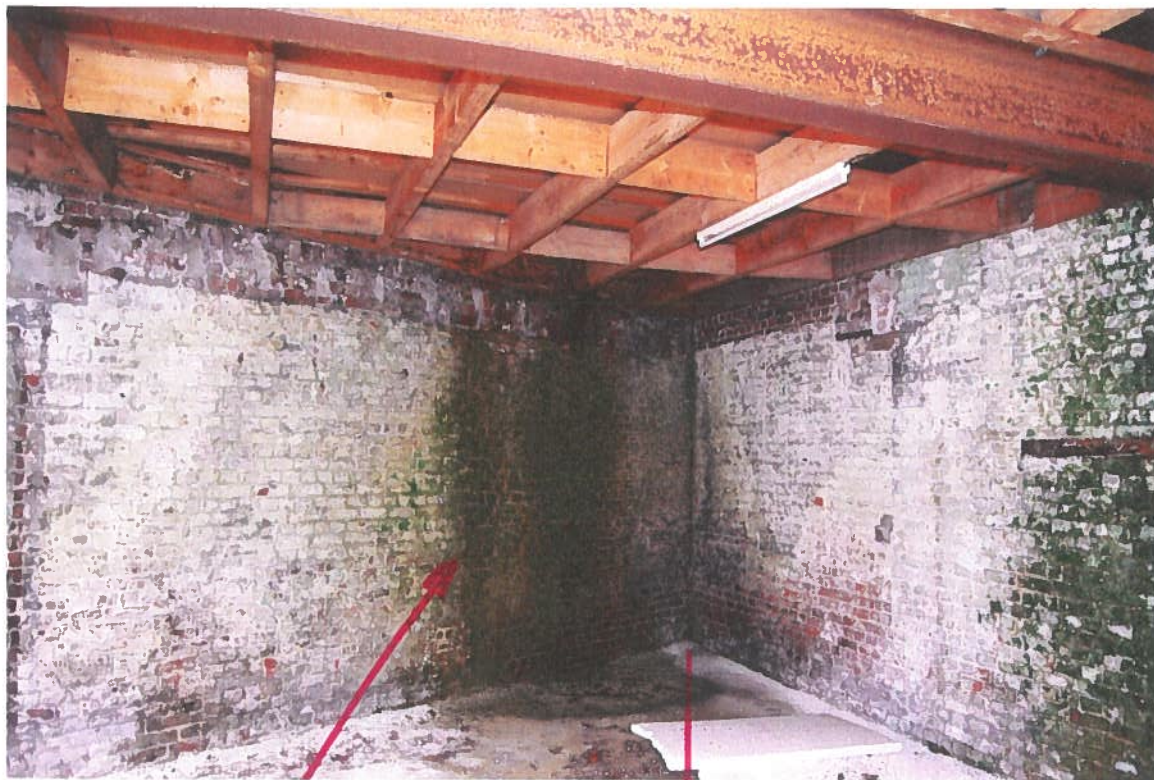
En annexe 4 à 6 nous décrivons le mauvais état de la couverture du préau IPE situé en fond de parcelle.

Nous avons relevé la présence de pourriture et d'infiltrations d'eau.

Pour mémoire ces écoulements d'eau provoquent des désordres sur l'autre face du mur mitoyen (parcelle OP175).

écoulements  
d'eau

IEP : fond de parcelle

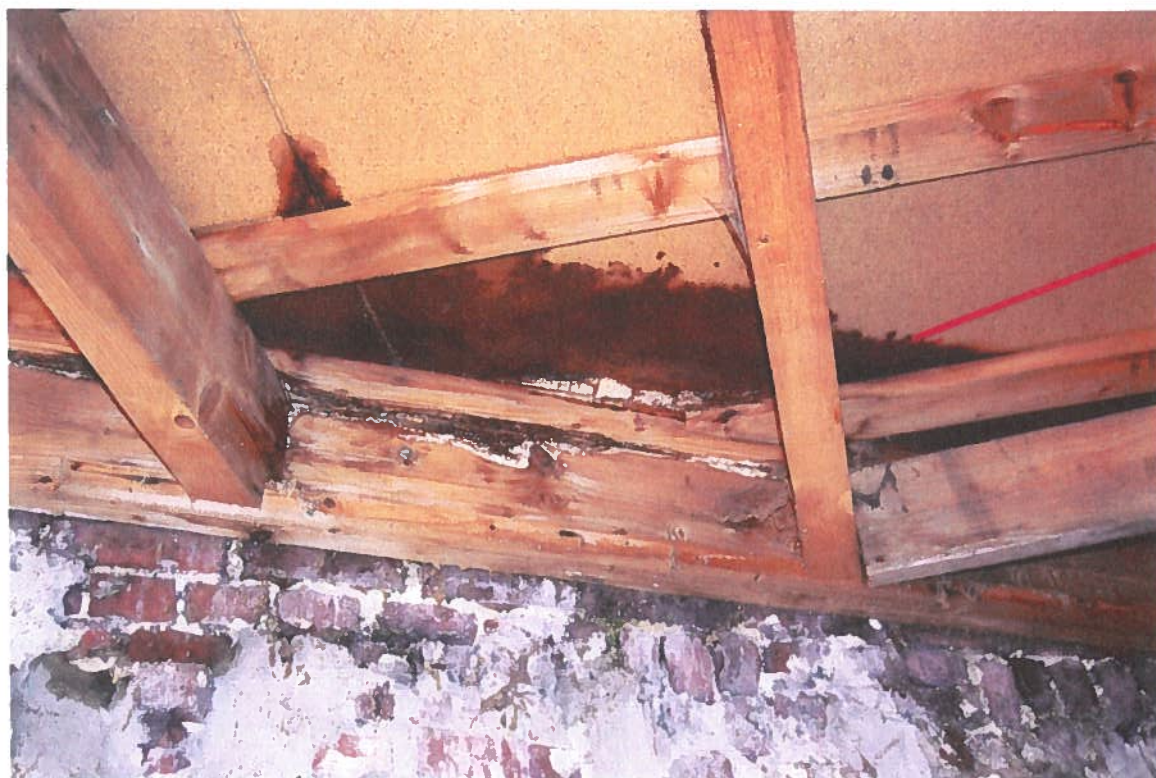
champignon

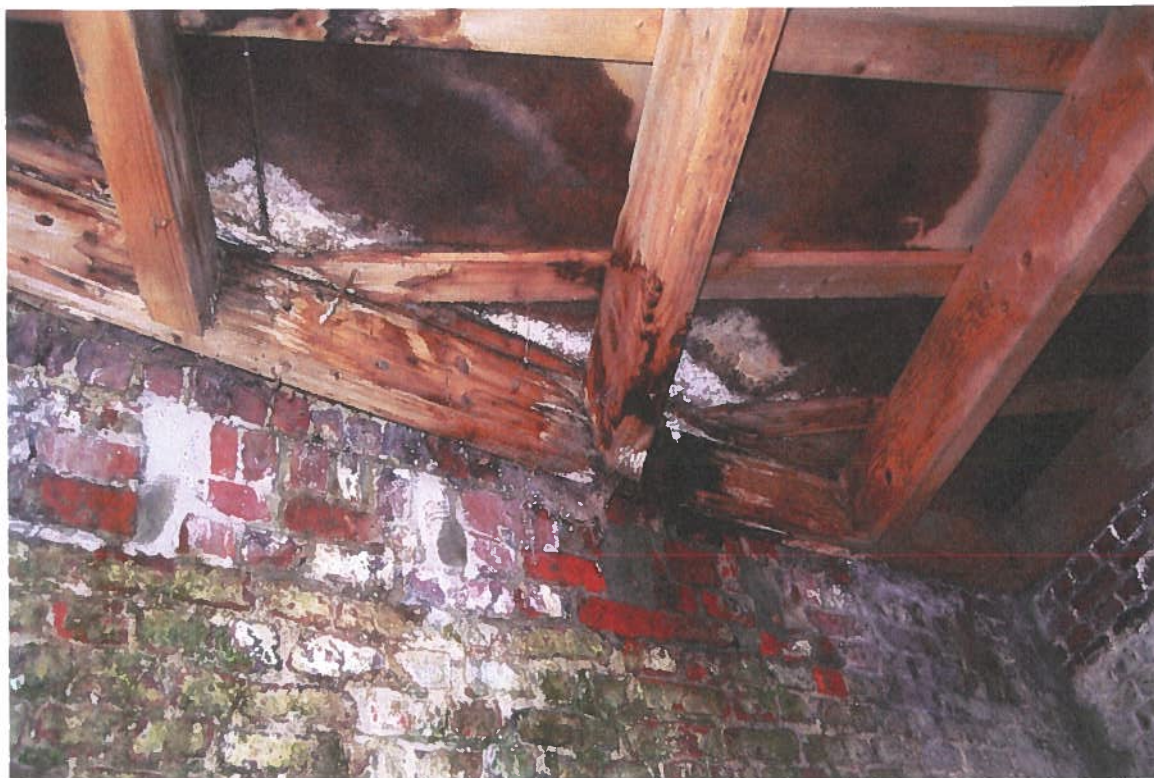
IEP : Toiture et Charpente  
avec pourriture

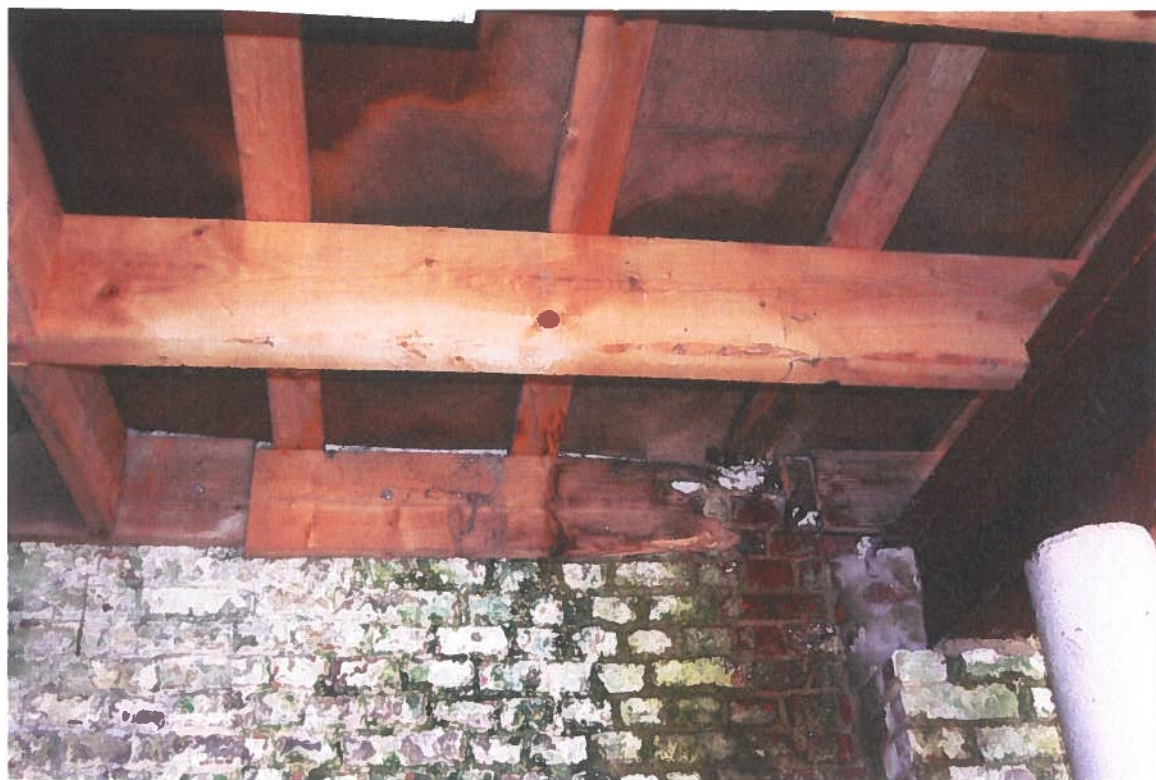
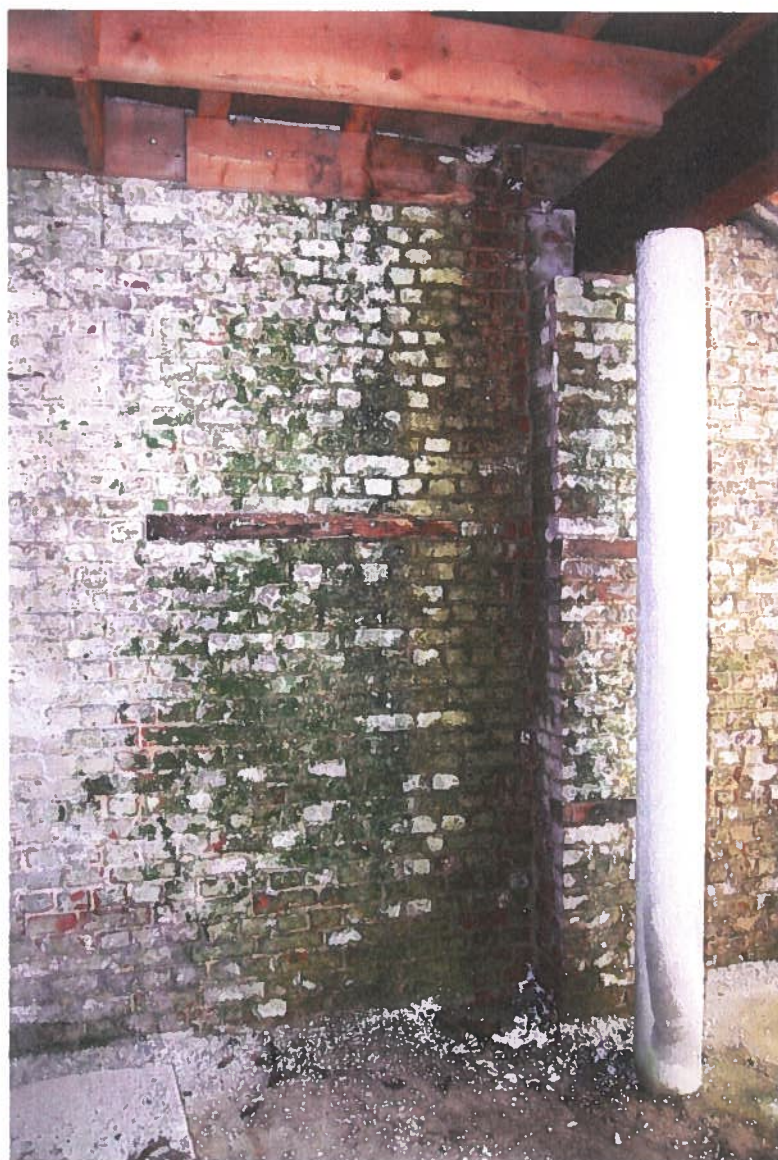
IEP  
pourriture  
et écoulement  
d'eau

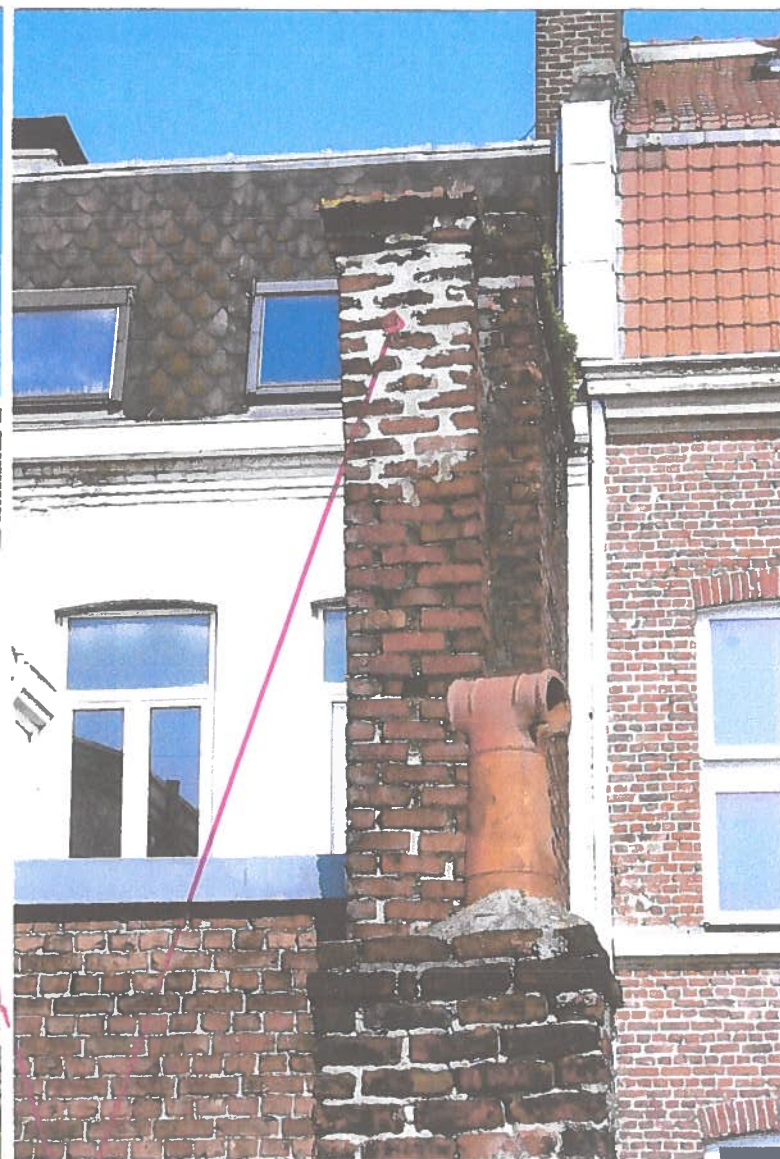
En annexes 9 à 11 nous visualisons sous différents angles l'imposant conduit de fumée lequel est en dévers et est fortement dégradé en partie supérieure.

cheminée  
à abaser

Son arasement total serait de nature à éviter tout risque de chute.

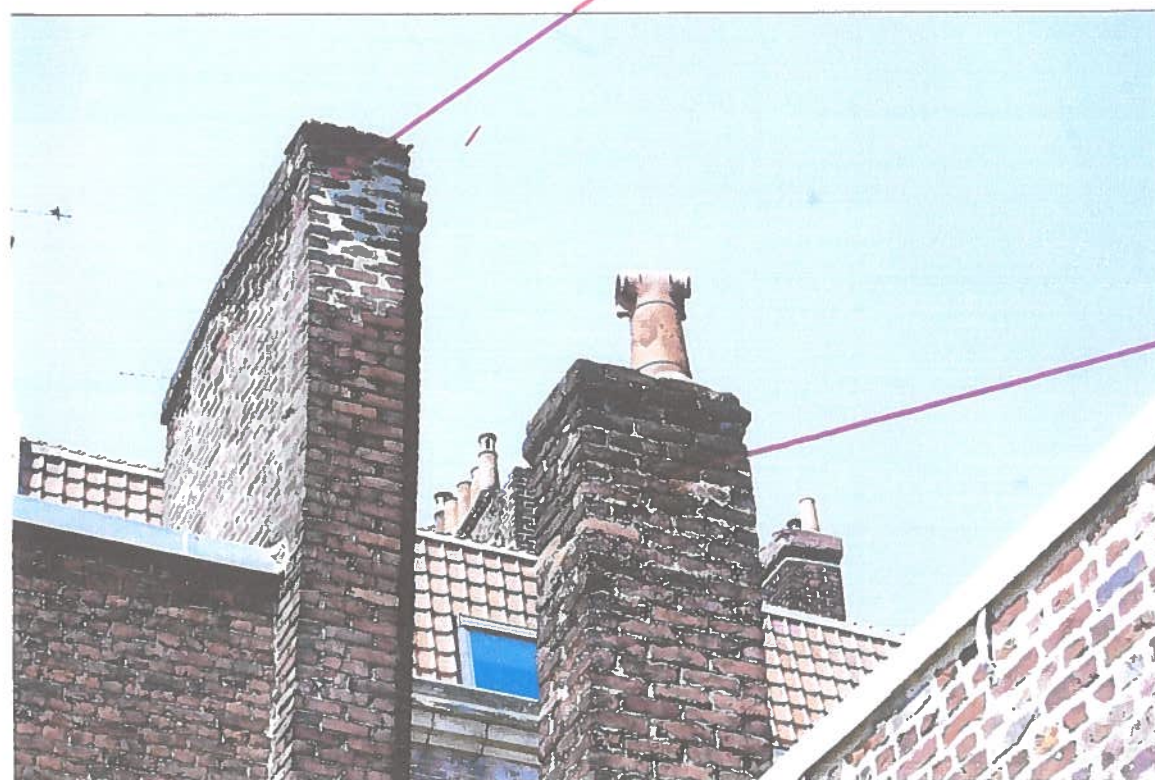
cheminée  
IEP à  
abaser

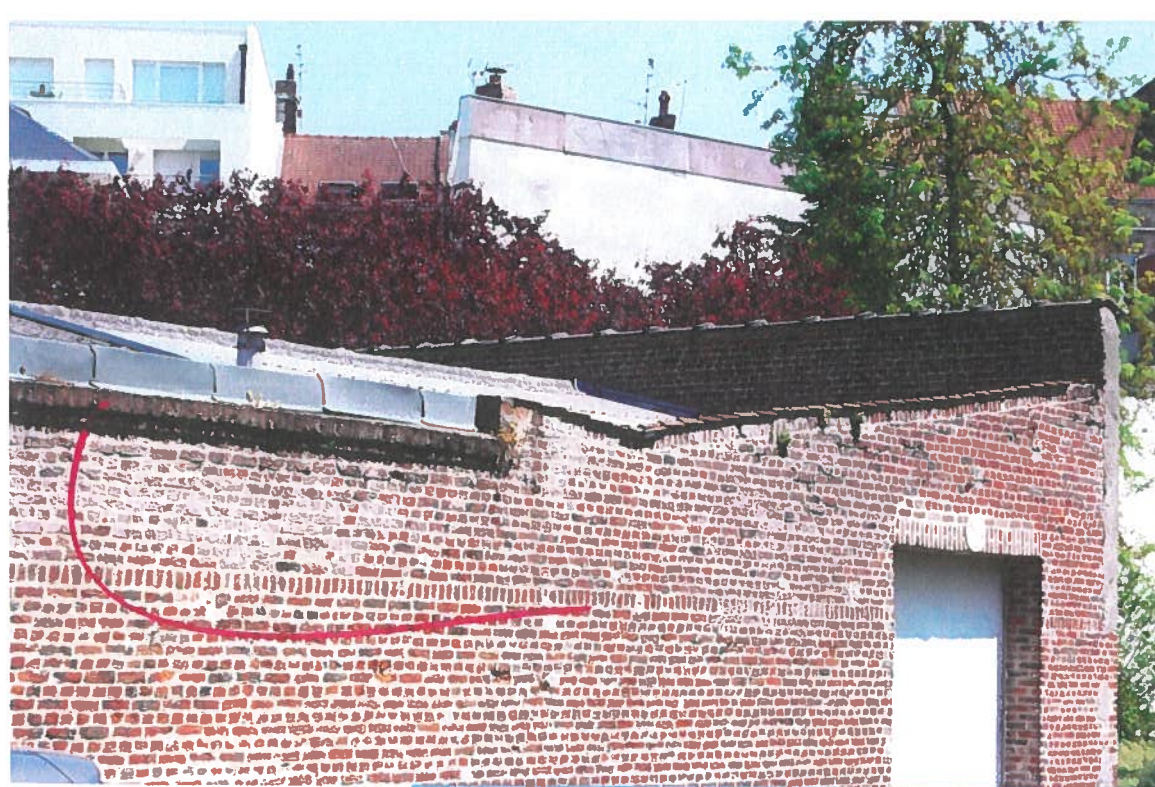
En annexes 15 et 16 Nous montrons la forte dégradation des joints de la maçonnerie en briques située au niveau de la porte d'accès à l'IEP actuellement condamnée.

Joints  
dégradés

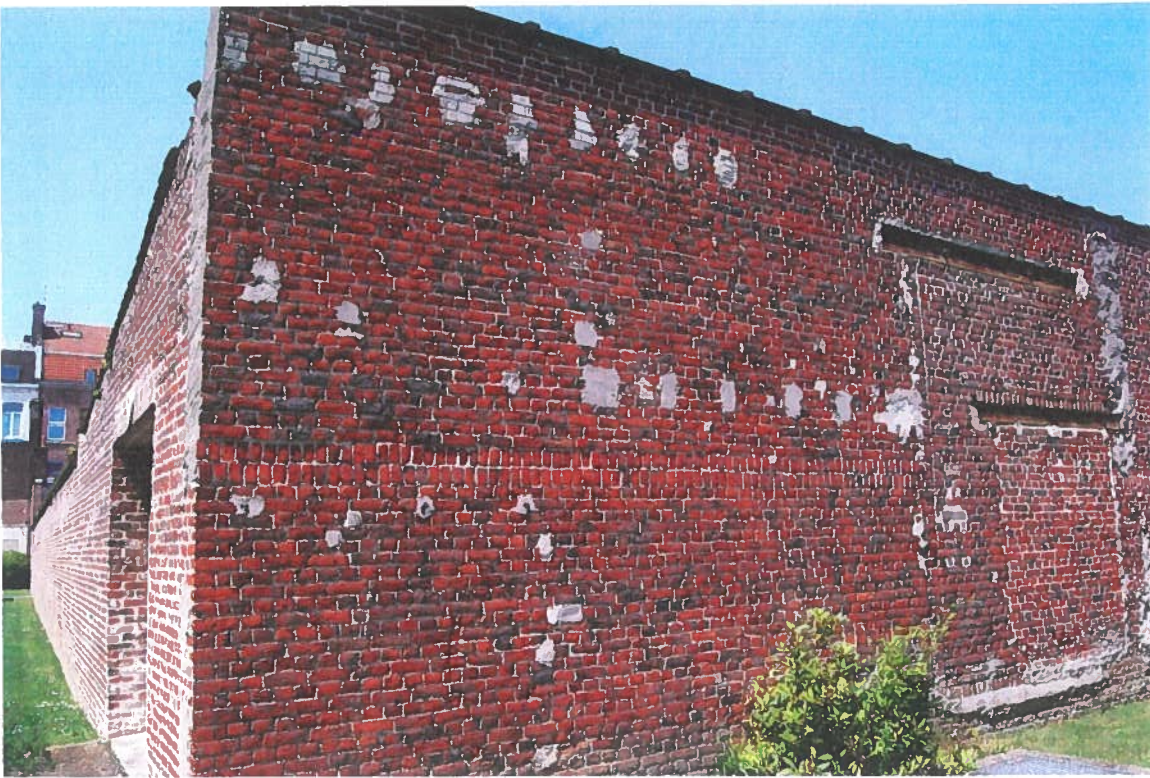
En annexes 17 et 18 Nous décrivons l'état des maçonneries en angle et en retour lesquelles ne sont pas reliées mécaniquement en partie supérieure.

simple juxtaposition  
des 2 murs

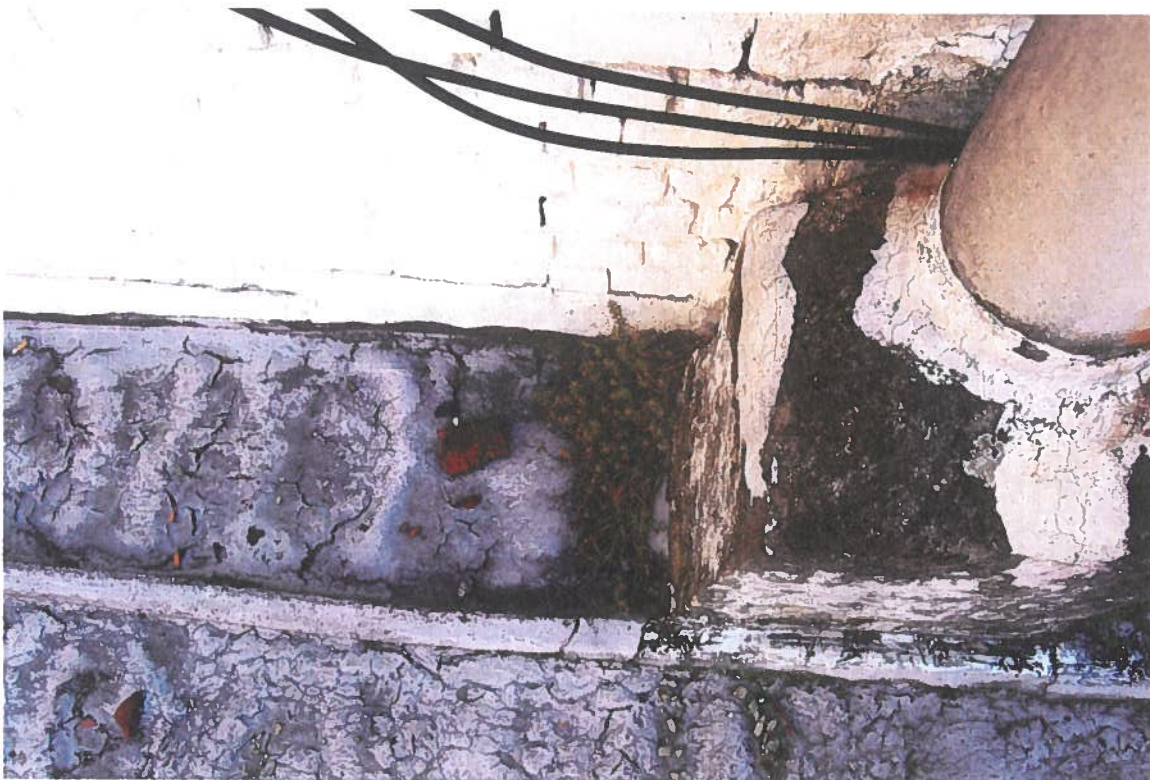
En annexes 19 à 22 nous décrivons la vétusté extrême de la couverture en zinc de la partie arrière du rez de chaussée de l'immeuble.

NETUSTE EXTREME

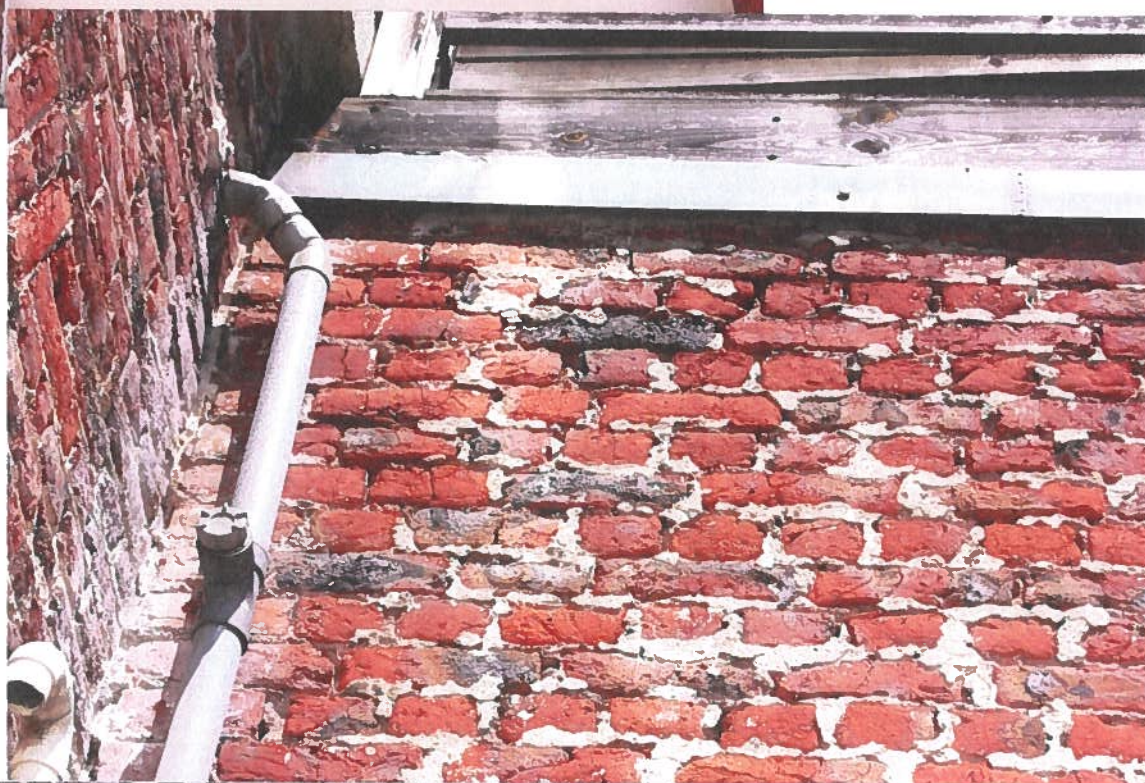
En annexes 23 à 25 nous visualisons la façade arrière de l'immeuble principal et plus principalement les fissures et la dégradation des joints de la maçonnerie en briques suite à la présence d'un chéneau fuyard.

Joint  
d'agradés

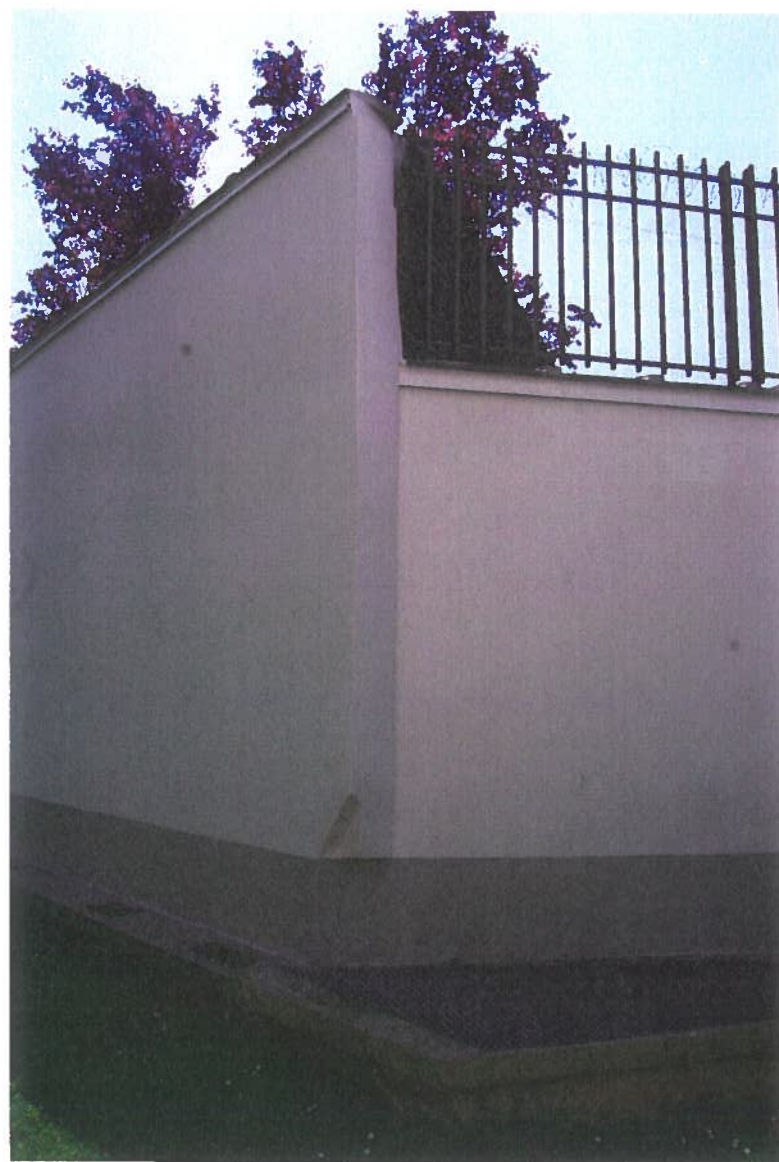
En annexes 31 à 33 nous décrivons les dégradations (cloques et fissures) du revêtement (enduit et peinture) du mur mitoyen avec IEP. Les dégradations proviennent uniquement des écoulements d'eau en provenance de la couverture du préau de l'IEP.

revêtement  
avec cloques  
et fissures

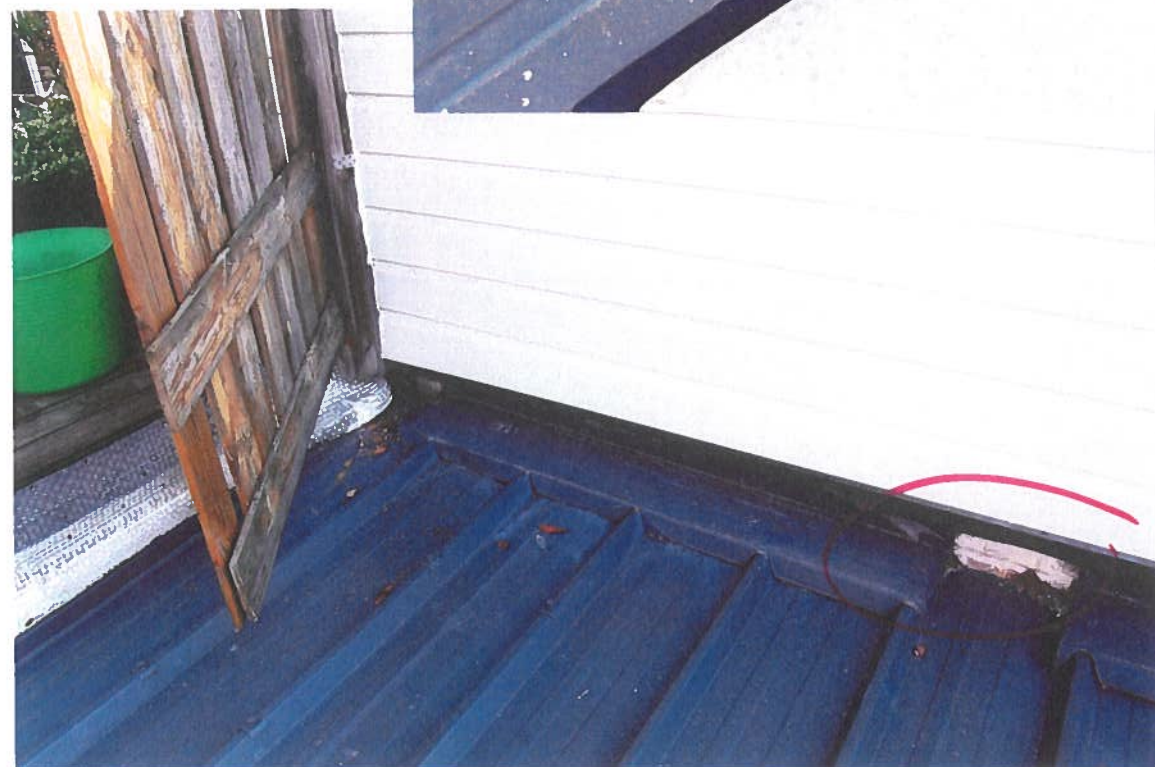
En annexe 50 nous visualisons des zones susceptibles d'être infiltrantes au niveau des engravures des solins sous les pièces d'appuis.

Infiltrant

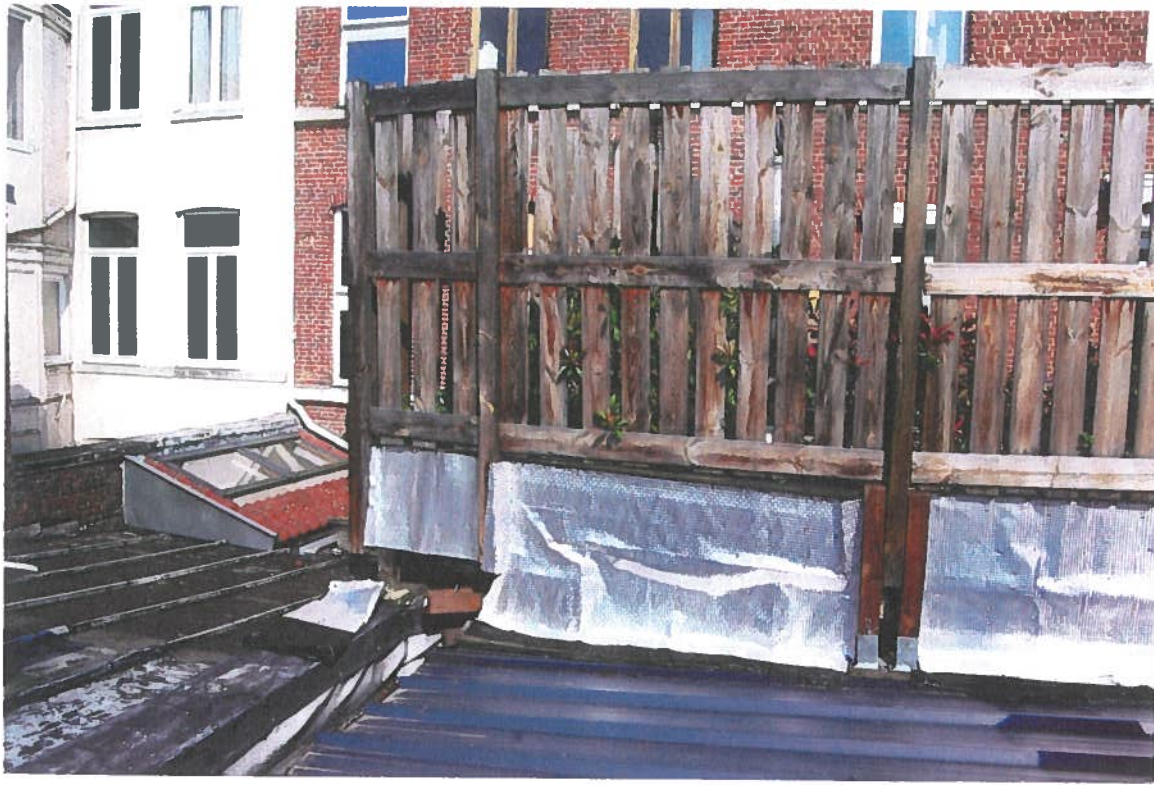
Cette terrasse provoque des infiltrations d'eaux dans le local de l'IEP situé en RdC juste à l'aplomb de cette terrasse.

En annexes 51 à 53 nous décrivons cette terrasse et sa liaison périphérique hasardeuse avec la couverture en bac acier de l'IEP.

OP 67 Terrasse située au dessus  
du local IEP

La terrasse de Mme DELPORTE érigée sur la couverture du bâtiment de l'IEP devra être déposée par Mme DELPORTE et à ses frais afin de permettre à l'IPE de réaliser les travaux d'étanchéité nécessaires.

Après réalisation de ces travaux d'étanchéité Mme DELPORTE procédera à la reconstruction de sa terrasse en concertation technique avec le maître d'œuvre de l'IEP.
