Rapport d'intervention N° 20-1690

Prestation de détection de réseaux enterrés
Mission conforme NF S70-003

Adresse du chantier : Plaine de Rocquencourt, Avenue Jean Babin

Commune : PESSAC (33)

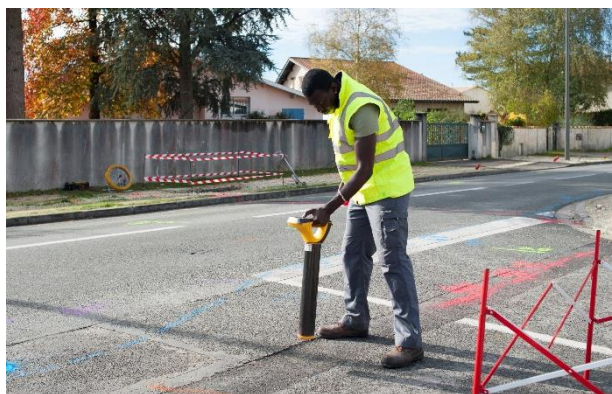
Image 2 : Détecteur électromagnétique

La détection de champs électromagnétique permet de récupérer en surface les matériaux conducteurs de courant par induction de champs électromagnétique : câbles électrique ou téléphonique, conduite en acier ou en fonte ce qui représente environ 70 % du patrimoine enterré.

L'avantage de cet outil est que son fonctionnement est indépendant de la nature du sol et de l'état de surface. L'inconvénient est qu'il ne peut repérer que de matériaux conducteurs de courant.

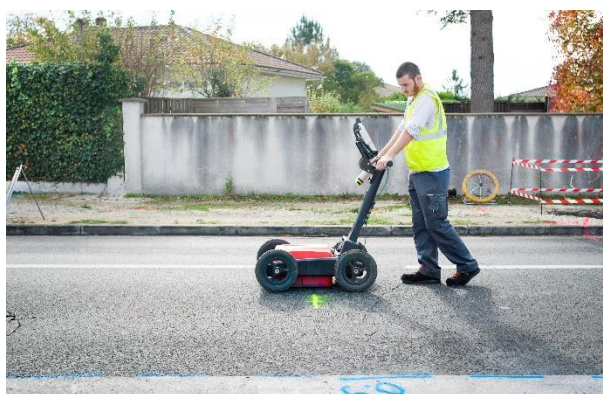
Image 1 : Géoradar GSSI DF 300-800

Le radar géologique permet de localiser tout élément hétérogène au sol en place (vide, bloc béton, cavité, canalisation...). Ce type d'appareil est très dépendant de la nature du sol. Par exemple, un sol argileux humide est peu propice à la détection de réseaux enterrés avec ce type de matériel à partir de 1 mètre.

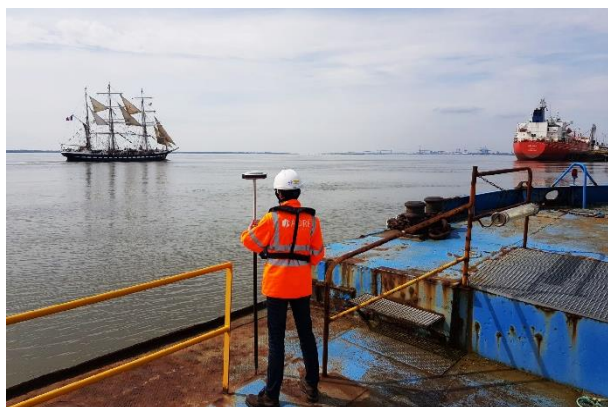
Image 3 : Récepteur GNSS

Les récepteurs GNSS permettent d'obtenir une précision centimétrique. Ils sont reliés au réseau Teria afin d'utiliser une méthode de positionnement en temps réel appelé NRTK (généralement abrégée en RTK). Ces types de GPS permettent de capter l'ensemble des constellations satellites se trouvant en orbite autour de la Terre (GPS, Glonass, Beidou...). Ces appareils permettent de relever dans tous les systèmes de coordonnées existant. Le système légal utilisé en France est le RGF 93 ou le conique conforme 9 zones.

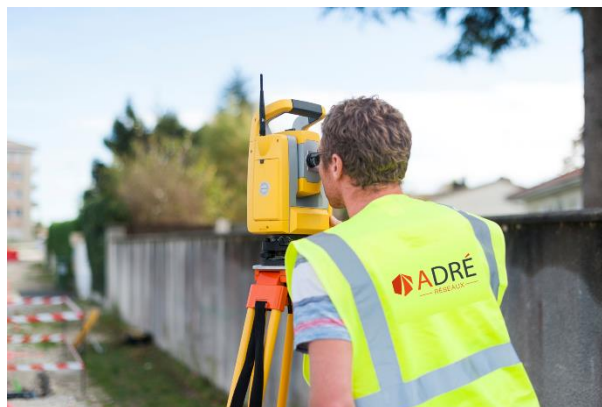
Image 4 : Station Totale robotisée

La station totale robotisée est un théodolite muni d'un distance-mètre et d'un processeur afin d'être automatisée. Ce dispositif permet de mesurer les angles horizontaux et verticaux ainsi que les distances. Elles fonctionnent grâce à un pilotage radio et d'un système de suivi et de recherche automatique du prisme. Ce type de station permet d'obtenir une précision centimétrique.
