Rapport d'intervention N° 21-2528

Prestation de détection de réseaux enterrés
Mission conforme NF S70-003

Adresse du chantier : Université zone STAPS

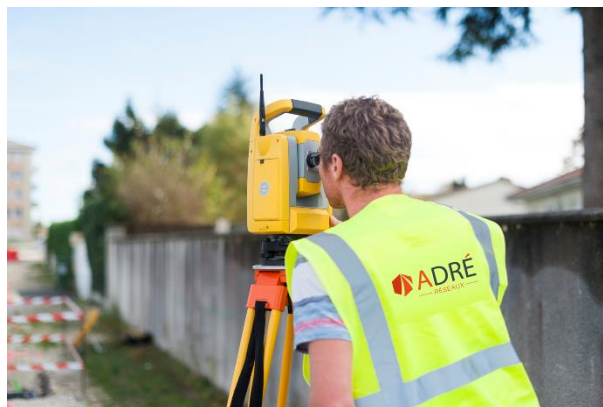
Image 4 : Station Totale robotisée

La station totale robotisée est un théodolite muni d'un distance-mètre et d'un processeur afin d'être automatisée. Ce dispositif permet de mesurer les angles horizontaux et verticaux ainsi que les distances. Elles fonctionnent grâce à un pilotage radio et d'un système de suivi et de recherche automatique du prisme. Ce type de station permet d'obtenir une précision centimétrique.

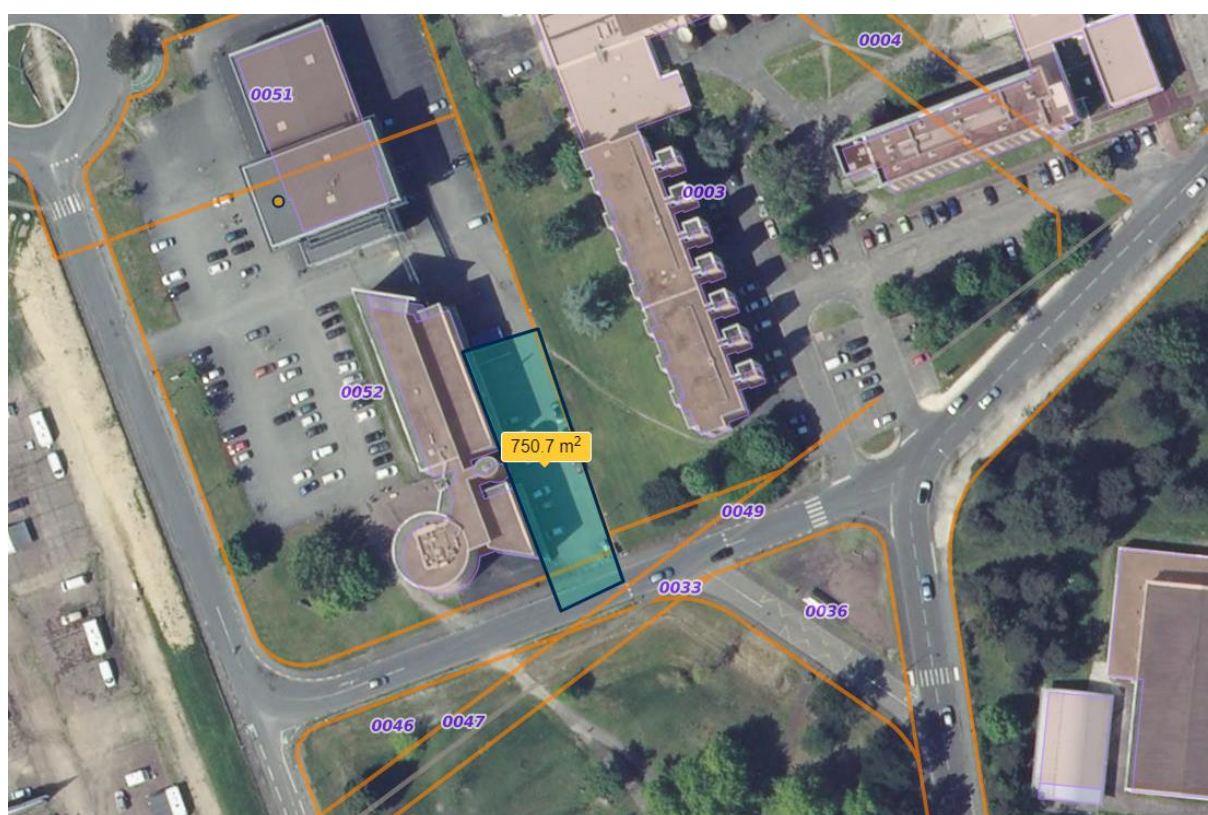
5. Zone de détection

Résultats des investigations				
Date de la détection :	22/09/2021	Technicien :	AP	
Date du levé :	22/09/2021	Technicien :	AP	
Matériel utilisé :	N° Série :		Date vérification (JJ/MM/AAAA) :	
Géoradar <input checked="" type="checkbox"/>	Géoradar GSSI utility scan N° 0556		02/01/2019	
Détecteur électromagnétique <input checked="" type="checkbox"/>	VX219-01 N°219011511066 / 21902150661		04/08/2021	
GPS <input checked="" type="checkbox"/>	GPS Spectra SP80 N°5650550114		21/04/2021	
Station <input checked="" type="checkbox"/>	Spectra Focus 35 N°1706604596		24/03/2021	
Ouvrage	Matériel Utilisé	Classe de précision	Linéaire (m)	Remarque
Basse tension	Géoradar et Détecteur électromagnétique	A	A : 27	R.A.S
Haute Tension	Détecteur électromagnétique	A et B	A : 34 B : 10	Perte du signal : classe B
Eclairage public	Détecteur électromagnétique	A	A : 39	R.A.S
Eau Potable et arrosage	Géoradar	A	A : 122	R.A.S
Gaz	Géoradar	A et B	A : 20 B : 29	Perte du signal : classe B

Eau Usée	Géoradar et Détecteur électromagnétique	A	A : 28	Une sonde bloquée
Eau Pluviale	Géoradar et Détecteur électromagnétique	A	A : 73	Une sonde bloquée sur le drain
Divers	Géoradar et Détecteur électromagnétique	A	A : 42	Réseau non déterminé
Observations :
