Rapport **AREIA 119-2020-AM-9** et **119-2020-AM-9-HAP**

FEUILLE DE CAROTTAGES

Pour diagnostic amiante et HAP

Affaire : Repérage amiante et HAP pont Pique Pierre

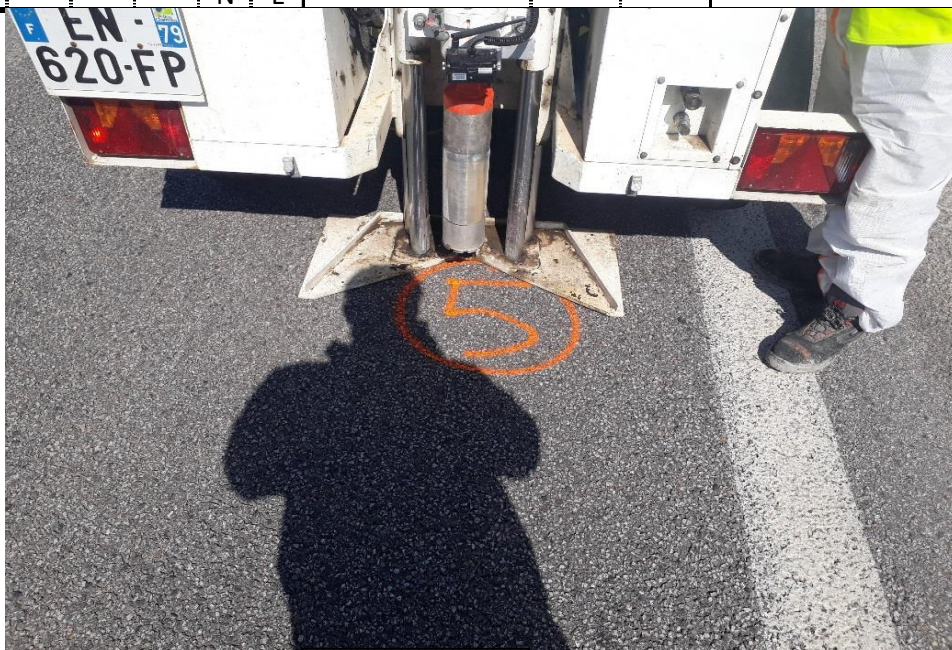
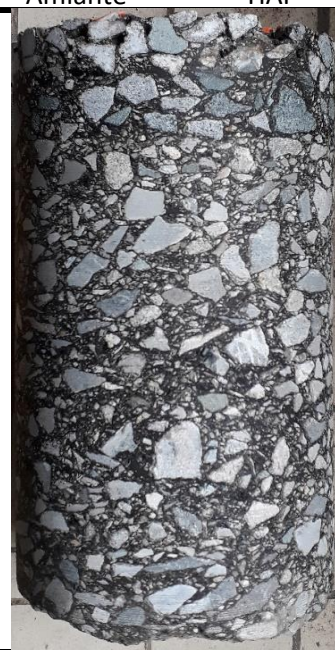
N°	P.R.	Voie	Rive	GPS N E	Structure	Dimensions Epais. Prof.	N° d'échantillon	Résultat d'analyse Amiante HAP	
5					BBTM BB BB	3 3	38N481_PR96+250_S2_VL_N°5_Couche 1	Absence	< 50 mg/kg
						6 9	38N481_PR96+250_S2_VL_N°5_Couche 2	Absence	
						8 17	38N481_PR96+250_S2_VL_N°5_Couche 3	Absence	
		96+250	Gauche						
			Lente
