DIAGNOSTIC STRUCTUREL

Hôpital Marin de Hendaye AP-HP

AFFAIRE N° : 2023-NA-020

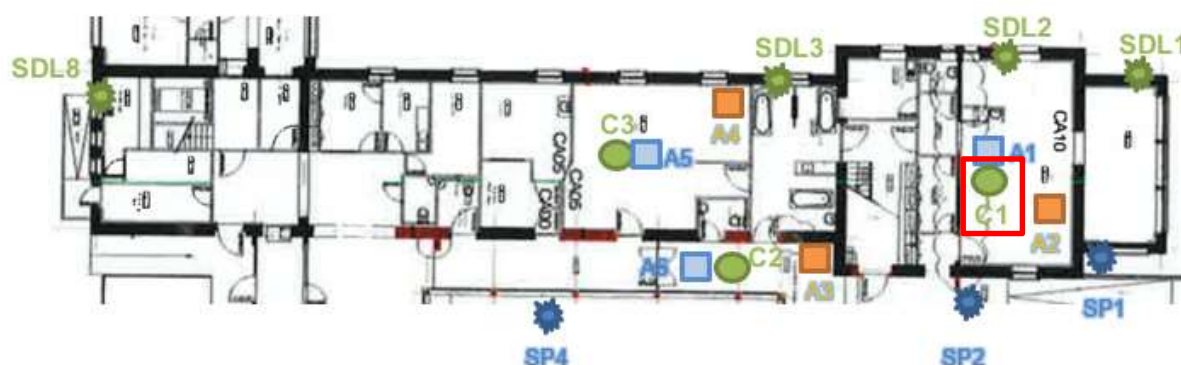
Emplacement du sondage

L'essai indique une résistance du béton à la compression de 22,1MPa soit un béton de classe C16/20.

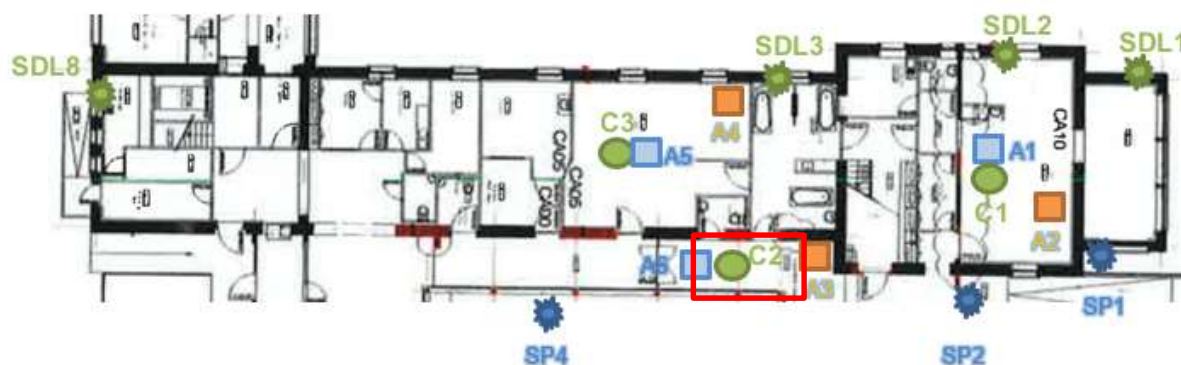
Emplacement du sondage

L'essai indique une résistance du béton à la compression de 30,2MPa soit un béton de classe C30/37.

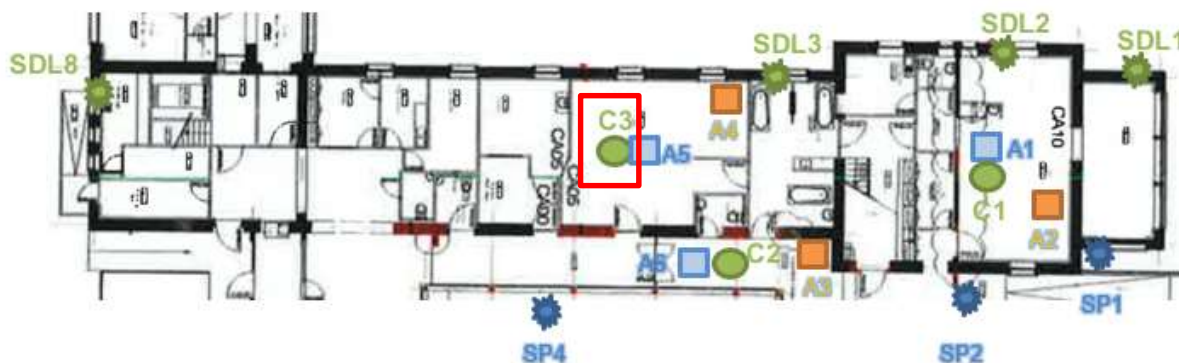
Emplacement du sondage

L'essai indique une résistance du béton à la compression de 20MPa soit un béton de classe C16/20.

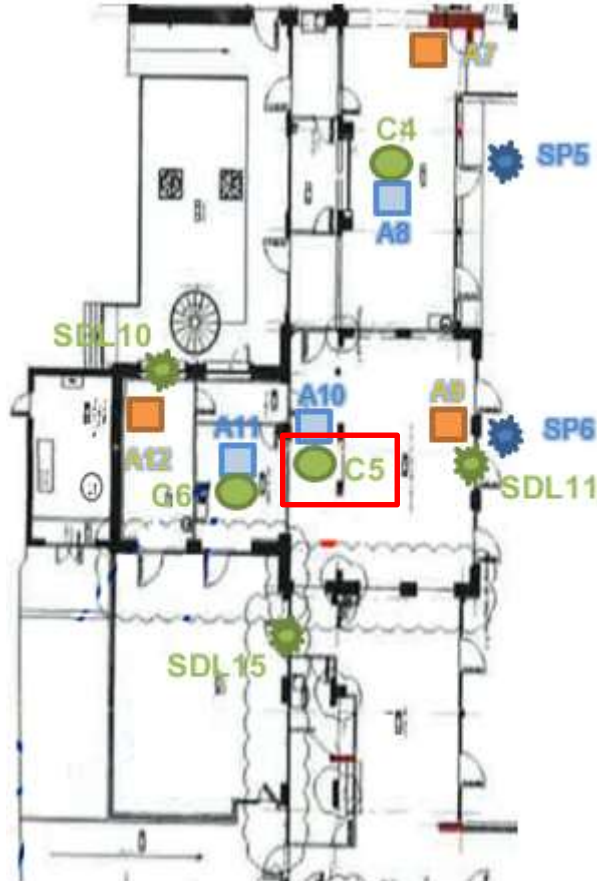
Emplacement du sondage

Le carottage révèle que l'épaisseur de l'échantillon est faible. L'essai en compression n'est donc non réalisable.

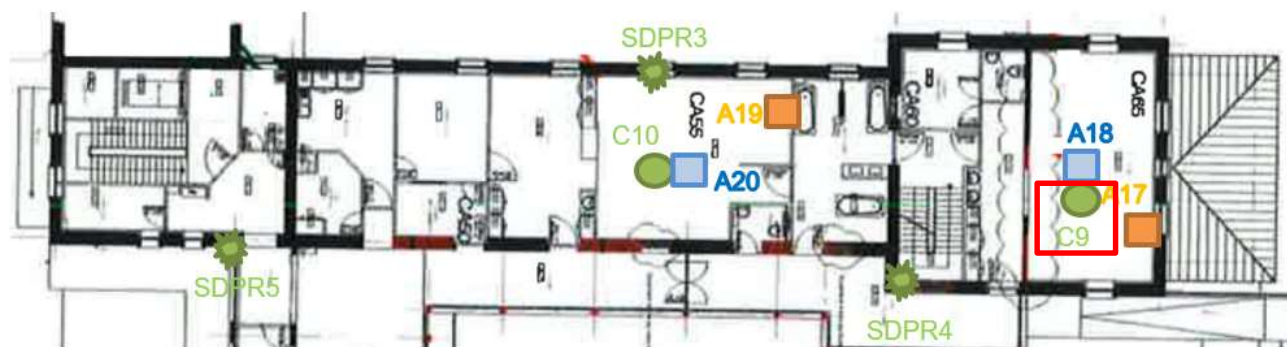
Emplacement du sondage

L'essai indique une résistance du béton à la compression de 12,8MPa soit un béton de classe C8/10.

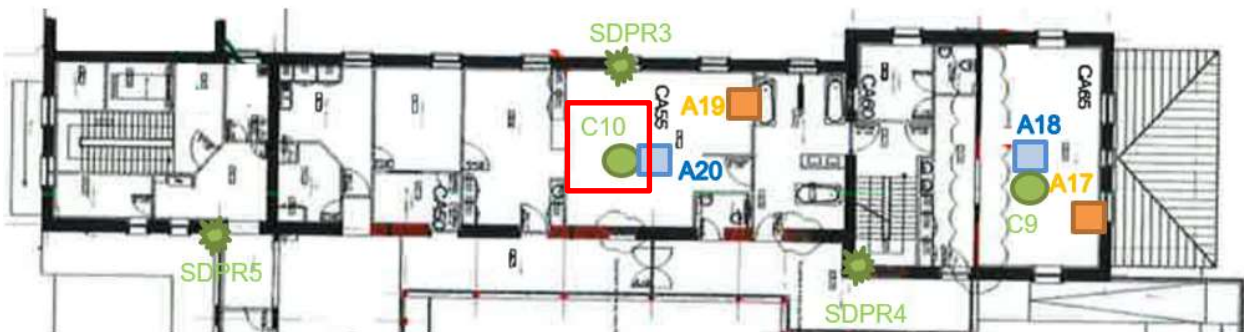
Emplacement du sondage

Le carottage révèle l'absence de la couche de béton armé. L'essai en compression n'est donc non réalisable.

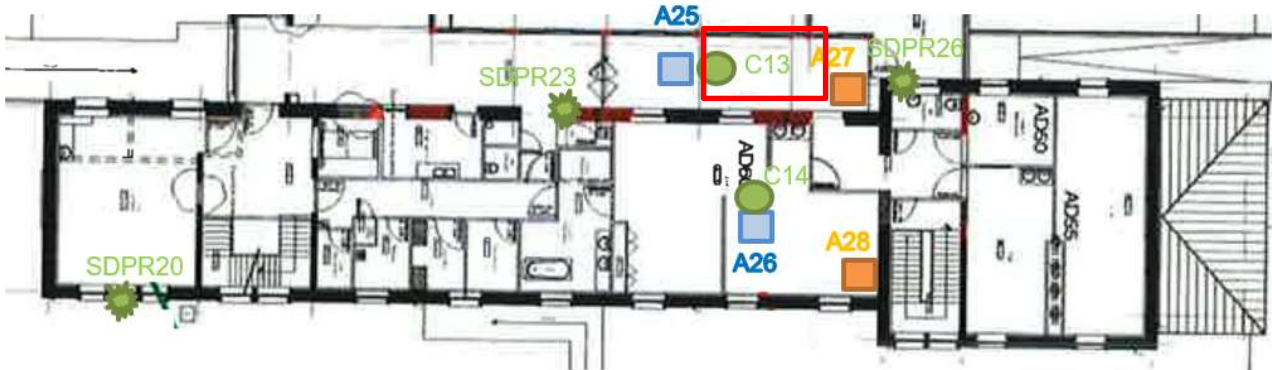
Emplacement du sondage

Le carottage révèle l'absence de la couche de béton armé. L'essai en compression n'est donc non réalisable

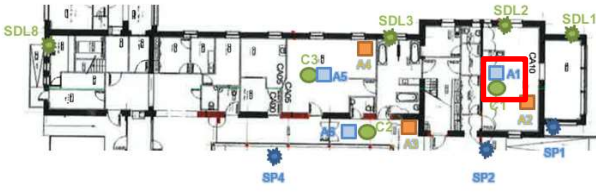
Emplacement du sondage	Résultat Ferroskan Direction X

Le sondage révèle des barres dans un sens de diamètre 20 mm avec un espacement de 200 mm et un enrobage d'environ 9 cm.

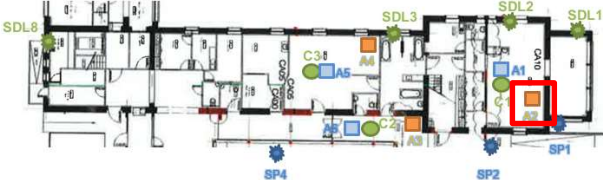
Emplacement du sondage	Résultat Ferroskan Direction X

Le sondage révèle des barres dans un sens de diamètre 20 mm avec un espacement de 200 mm et un enrobage d'environ 9,2 cm.

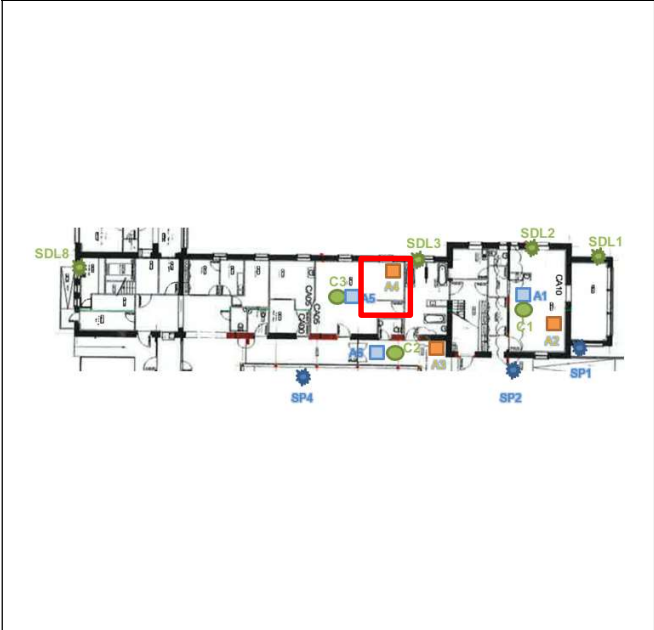
Emplacement du sondage

Le sondage révèle des barres dans un sens de diamètre 20 mm avec un espacement de 200 mm et un enrobage d'environ 7 cm.

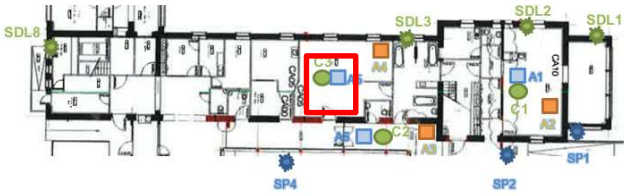
Emplacement du sondage	Résultat Ferroskan Direction X

Le sondage révèle des barres dans un sens de diamètre 20 mm avec un espacement de 200 mm et un enrobage d'environ 8 cm.

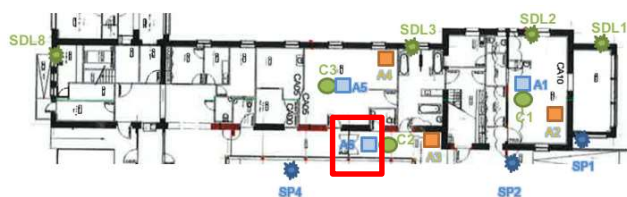
Emplacement du sondage

Le sondage révèle des barres dans un sens de diamètre 20 mm avec un espacement de 150 mm et un enrobage d'environ 9 cm .

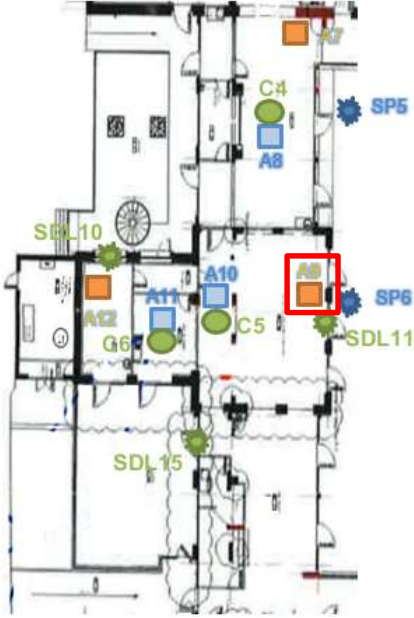
Emplacement du sondage	Résultat Ferroskan Direction X

Le sondage révèle l'absence des armatures dans le plancher.

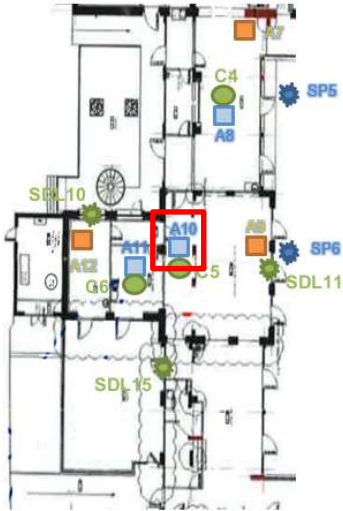
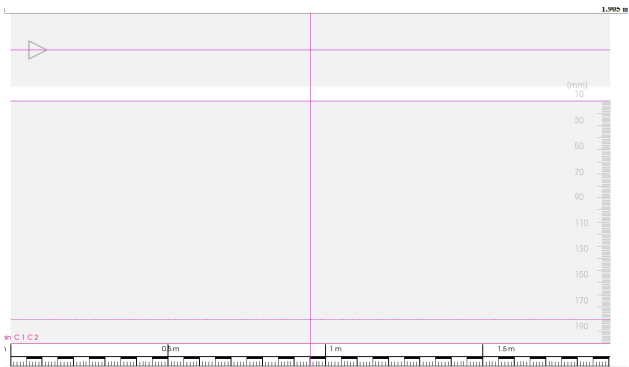
Emplacement du sondage	Résultat Ferroskan Direction X

Le sondage révèle l'absence des armatures dans le plancher.

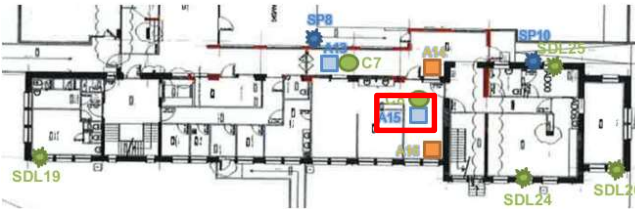
Emplacement du sondage	Résultat Ferroskan Direction X

Le sondage révèle des barres dans les 2 sens de diamètre 14 mm avec un espacement de 300 mm et un enrobage d'environ 14,5 cm.

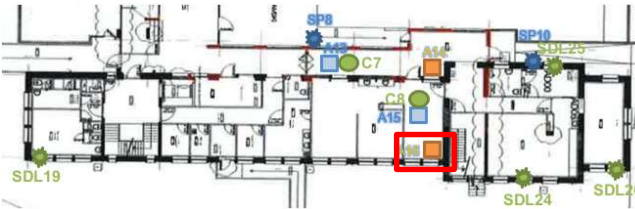
Emplacement du sondage	Résultat Ferroskan Direction X

Le sondage révèle des barres dans les 2 sens de diamètre 14 mm avec un espacement de 280 mm et un enrobage d'environ 4 cm.

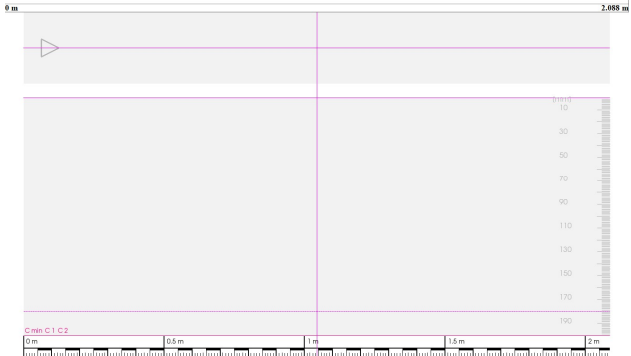
Emplacement du sondage	Résultat Ferroskan Direction X

Le sondage révèle des barres dans un sens de diamètre 20 mm avec un espacement de 400 mm.

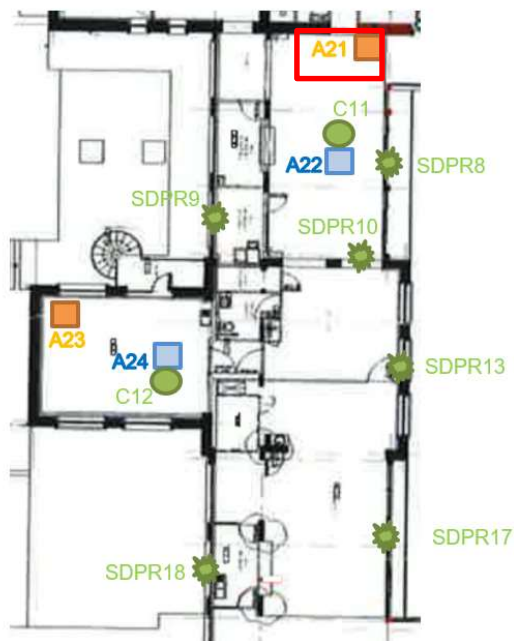
Emplacement du sondage

Le sondage révèle des barres dans les 2 sens de diamètre 20 mm avec un espacement de 150 mm et un enrobage d'environ 8 cm.

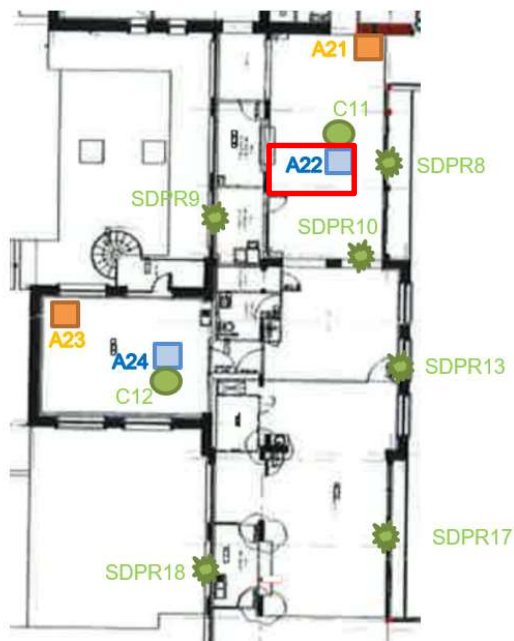
Emplacement du sondage

Le sondage révèle des barres dans les 2 sens de diamètre 20 mm avec un espacement de 150 mm et un enrobage d'environ 6,5 cm.

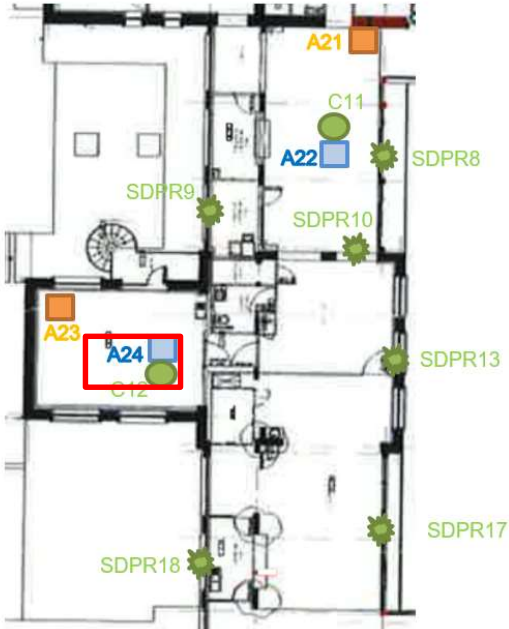
Emplacement du sondage	Résultat Ferroskan Direction X

Description : Sondage non destructif au Ferroskan sur le plancher haut du RDC.
Le sondage révèle l'absence des armatures dans le plancher.

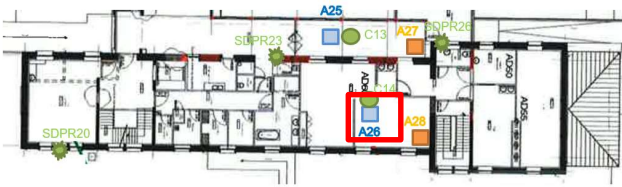
Emplacement du sondage	Résultat Ferroskan Direction X

Description : Sondage non destructif au Ferroskan sur le plancher haut du RDC.

Le sondage révèle des barres dans un sens de diamètre 14 mm avec un espacement de 250 mm et un enrobage d'environ 14 cm.

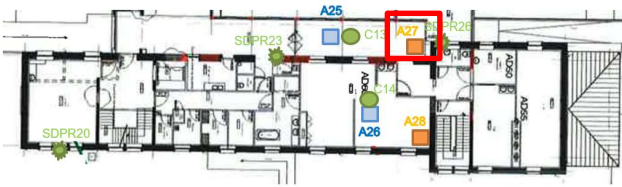
Emplacement du sondage	Résultat Ferroskan Direction X

Le sondage révèle l'absence des armatures dans le plancher.

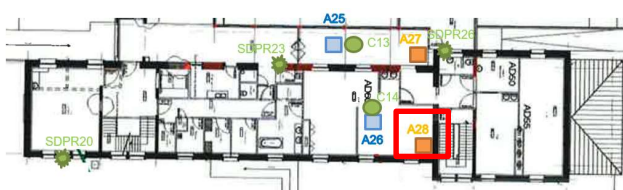
Emplacement du sondage

Le sondage révèle l'absence des armatures dans le plancher.

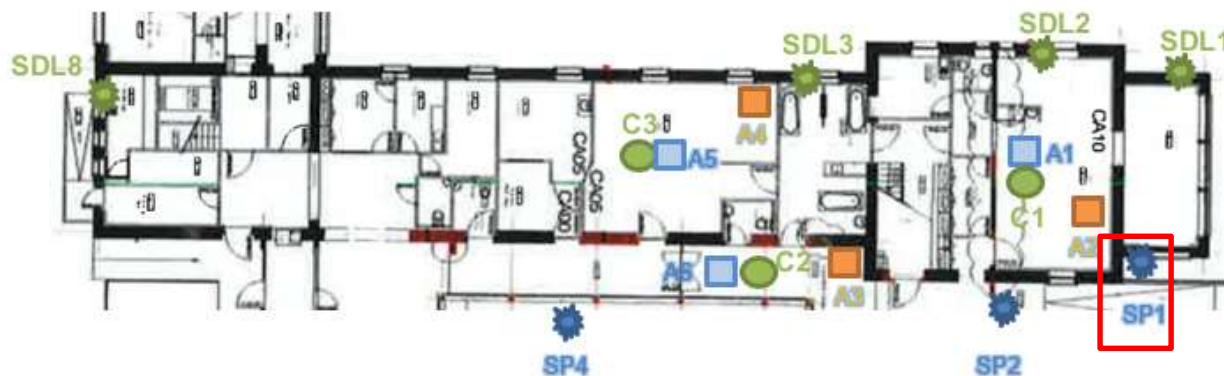
Emplacement du sondage

Le sondage révèle la présence d'une longrine en pierre. La hauteur de la longrine est >70cm. Nous n'avons pas trouvé de semelle.

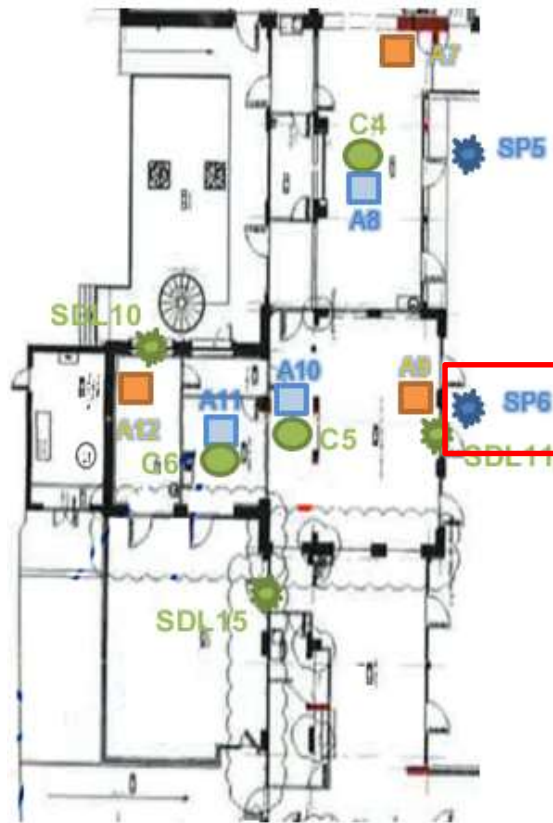
Emplacement du sondage

Le sondage révèle la présence d'une longrine avec un hauteur de 50cm en pierre. Si on considère que le mur s'appuie sur le centre de la semelle, la longrine repose donc sur une semelle filante de $105 + 46 + 105$ soit 256cm avec une épaisseur de 20cm. Le sondage révèle **l'absence d'armature dans cette semelle.**

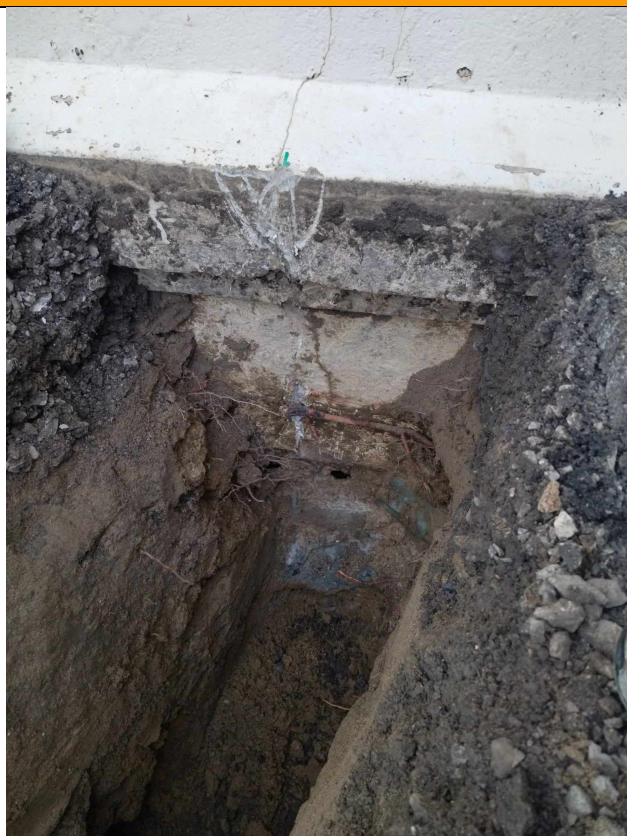
Emplacement du sondage

Le sondage révèle la présence d'une longrine en pierre de 40cm avec un largeur de 48cm « largeur du mur ».

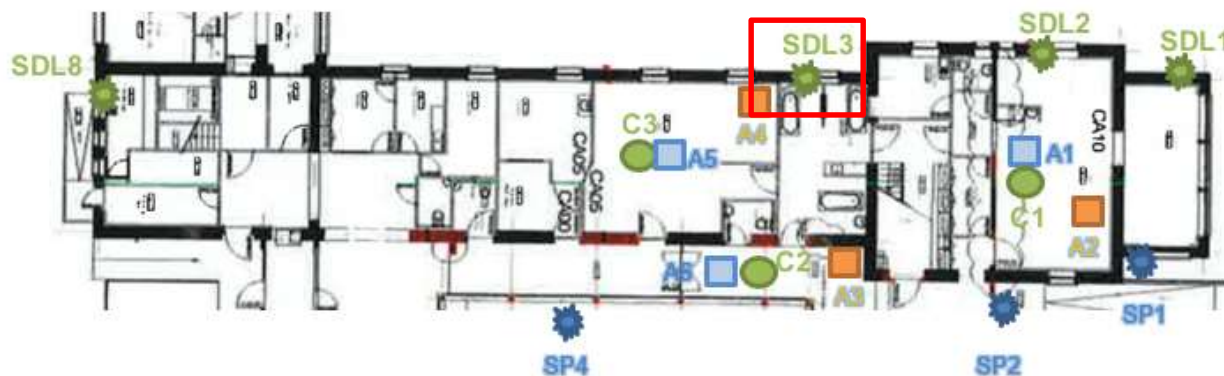
Emplacement du sondage

Le sondage révèle la présence d'une longrine en pierre de > 1m. le mur extérieur mesure 80cm en largeur. Nous pourrions donc considérer que la longrine fait la même largeur que ce mur.

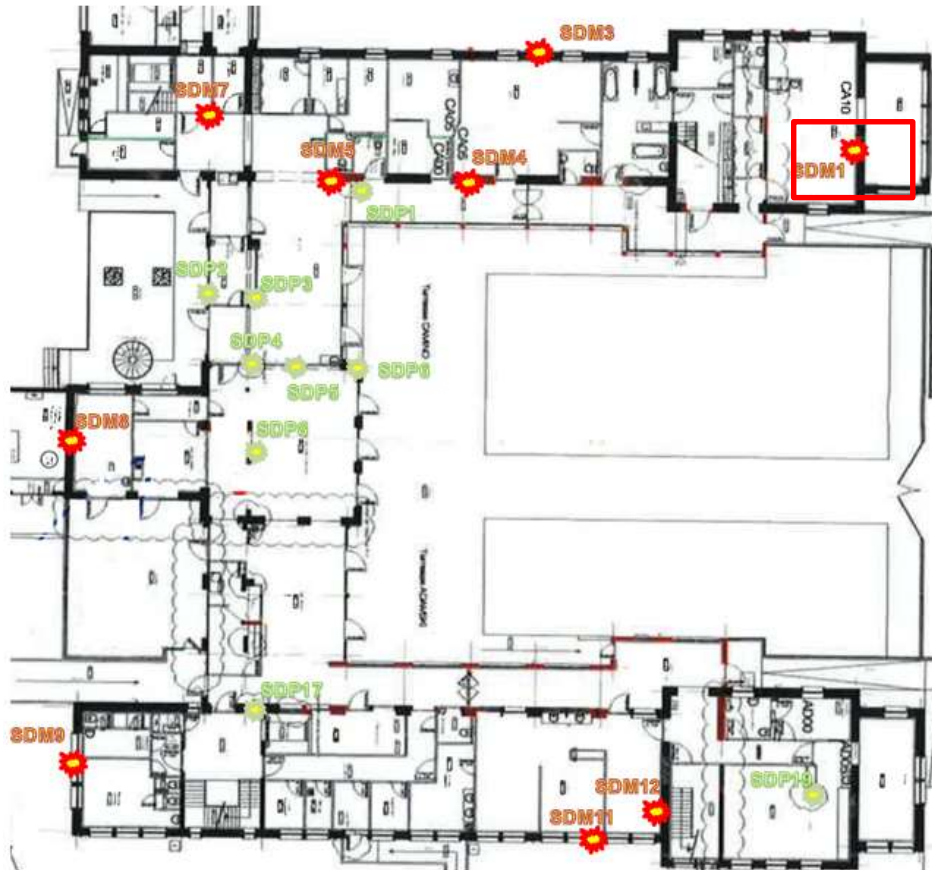
Emplacement du sondage

Le sondage révèle un mur brique creuse. L'épaisseur du mur est de 80cm.

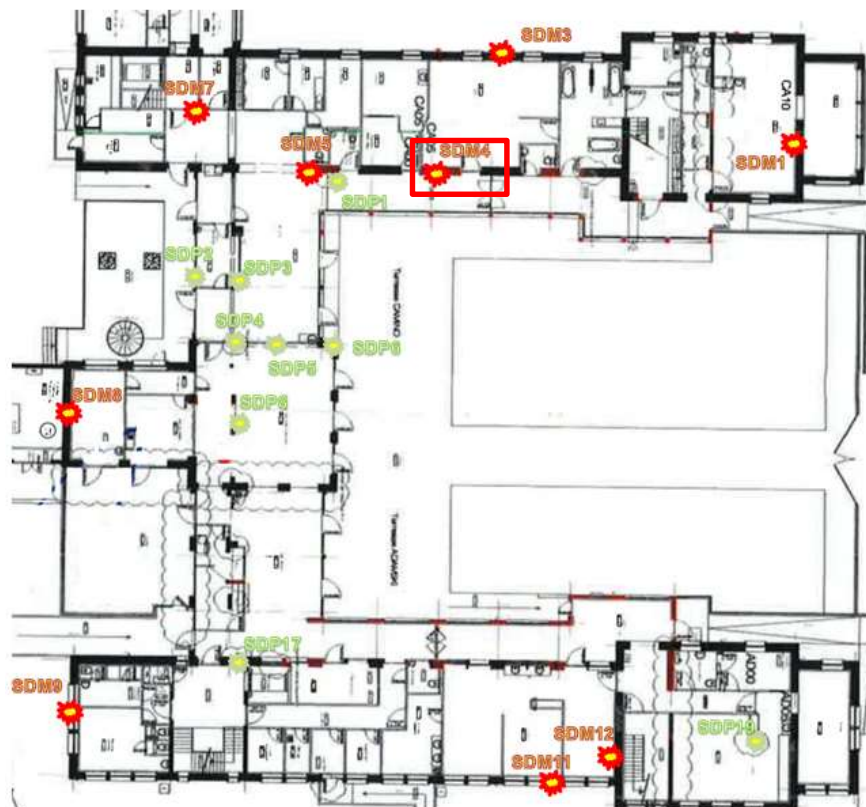
Emplacement du sondage

Nous avons réalisé 2 sondages (un à chaque côté du mur), de côté couloir le sondage révèle une couche en pierre, et de côté dortoir le sondage révèle une couche parpaing. L'épaisseur du mur est de 42cm.

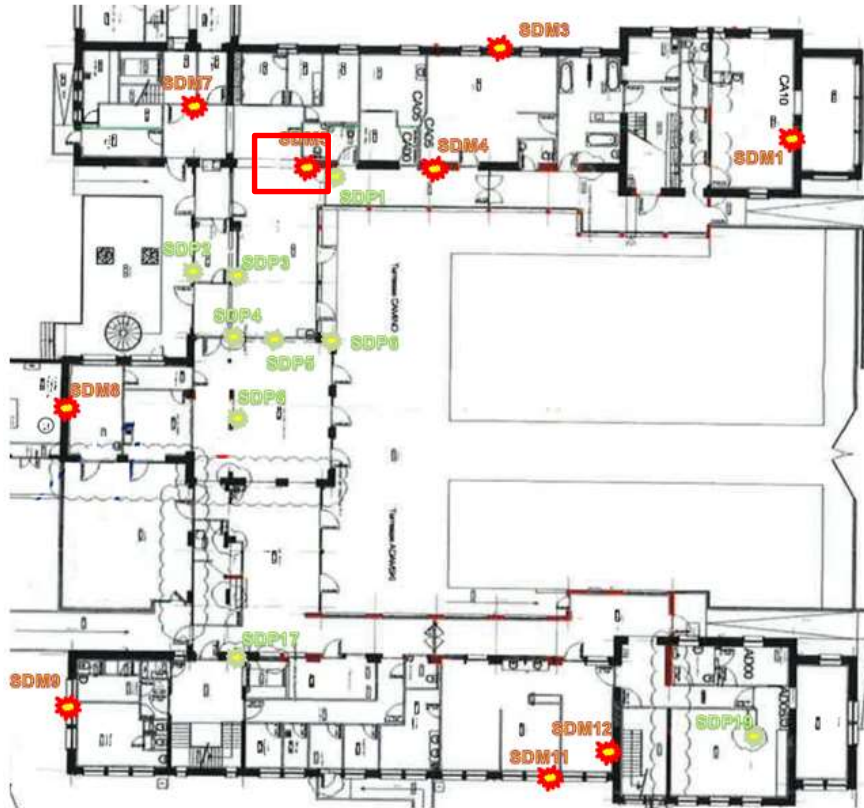
Emplacement du sondage

Le sondage révèle un mur parpaing et cela signifie que c'est un mur non porteur. L'épaisseur du mur est de 58cm.

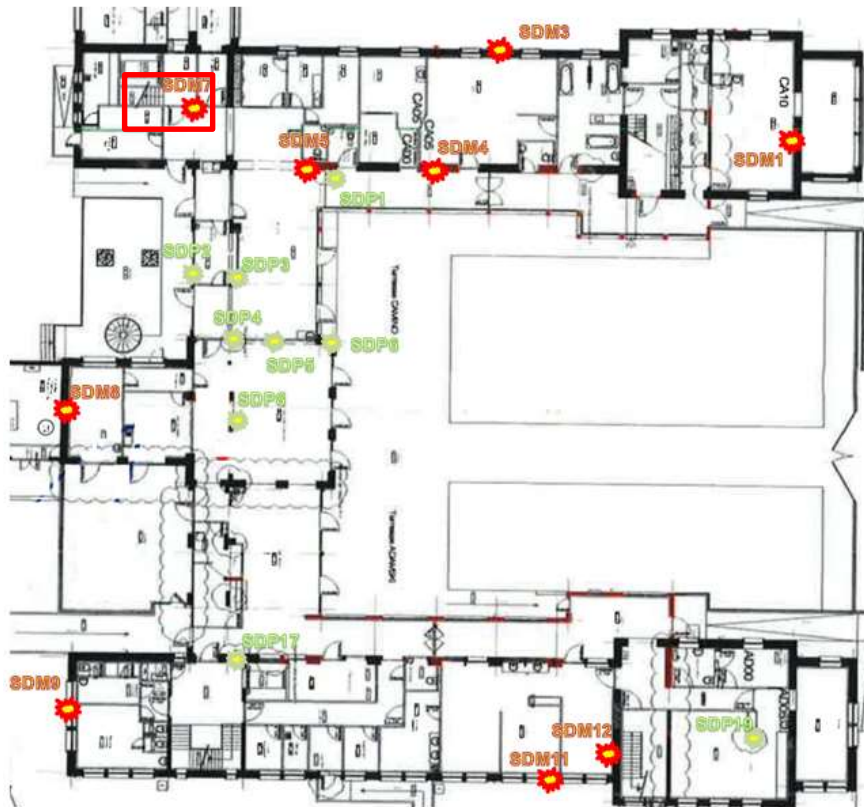
Emplacement du sondage

Le sondage révèle un mur brique creuse. L'épaisseur du mur est de 55cm.

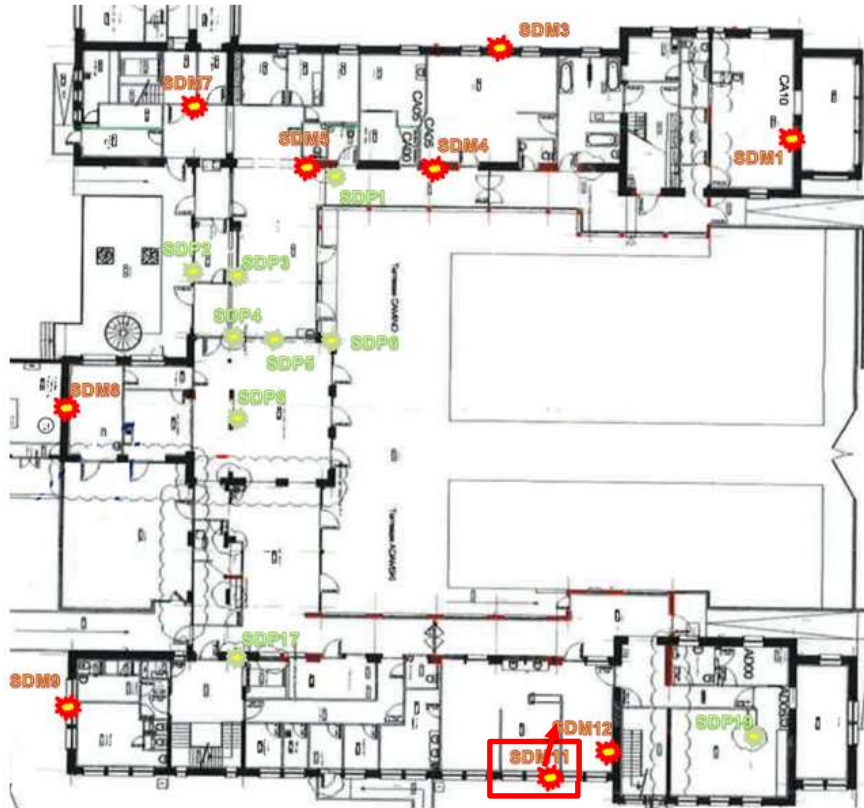
Emplacement du sondage

Le sondage révèle que le mur consiste en parpaing creuse. L'épaisseur du mur est de 9cm.

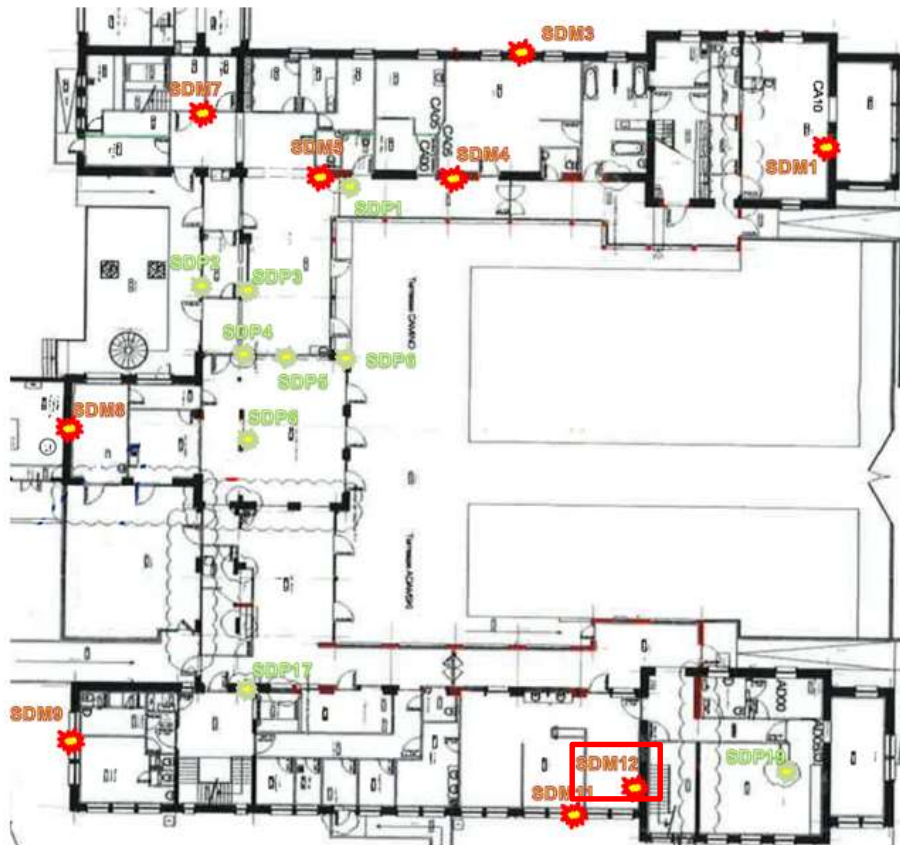
Emplacement du sondage

Le sondage révèle que le mur consiste en parpaing plein. L'épaisseur du mur est de 50cm.

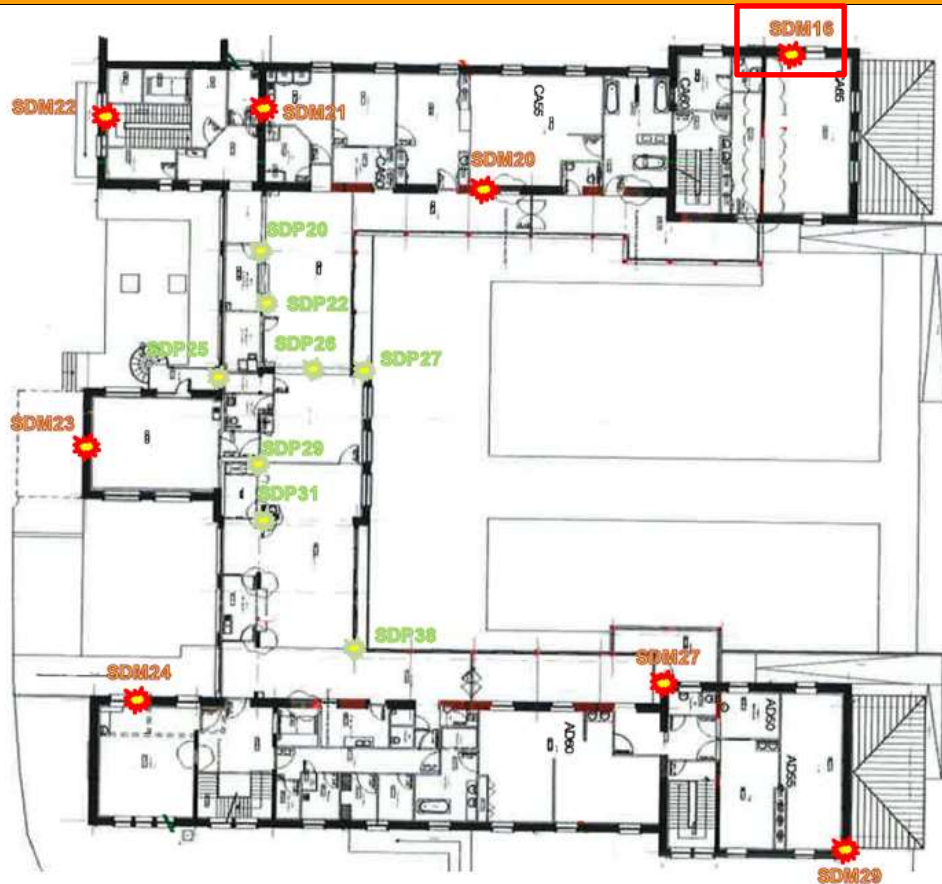
Emplacement du sondage

Le sondage révèle un mur brique creuse. L'épaisseur du mur est de 80 cm.

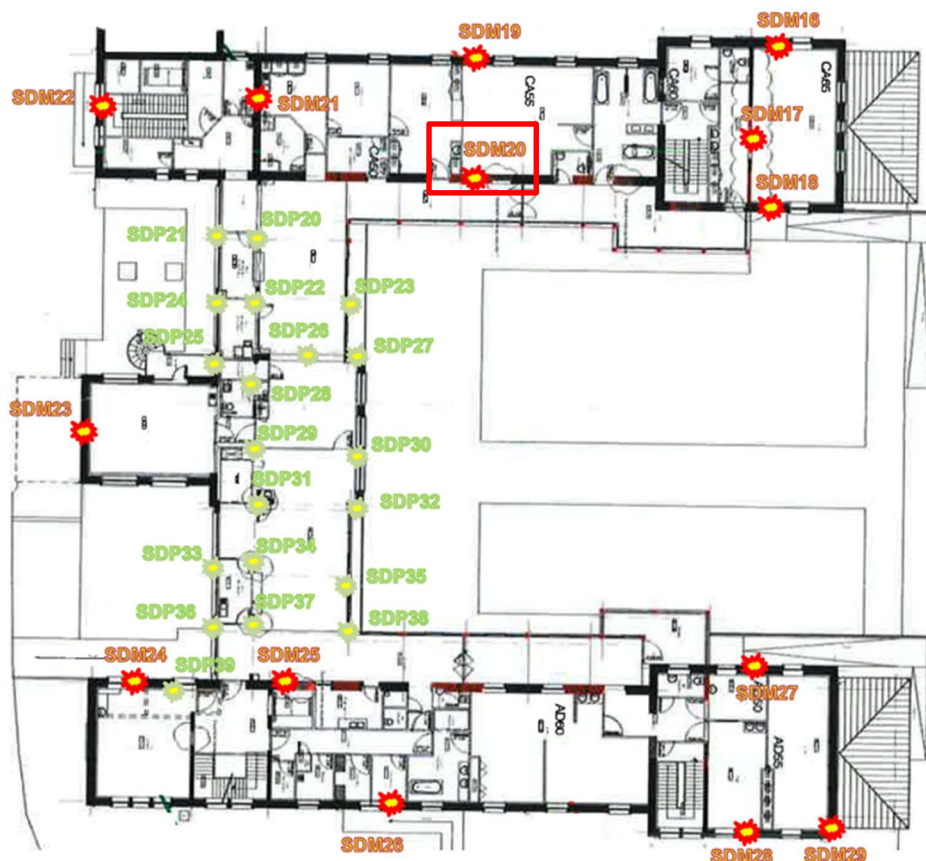
Emplacement du sondage

Nous avons réalisé 2 sondages (un à chaque côté du mur), de côté couloir le sondage révèle une couche en pierre, et de côté dortoir le sondage révèle une couche parpaing. L'épaisseur du mur est de : 58 cm

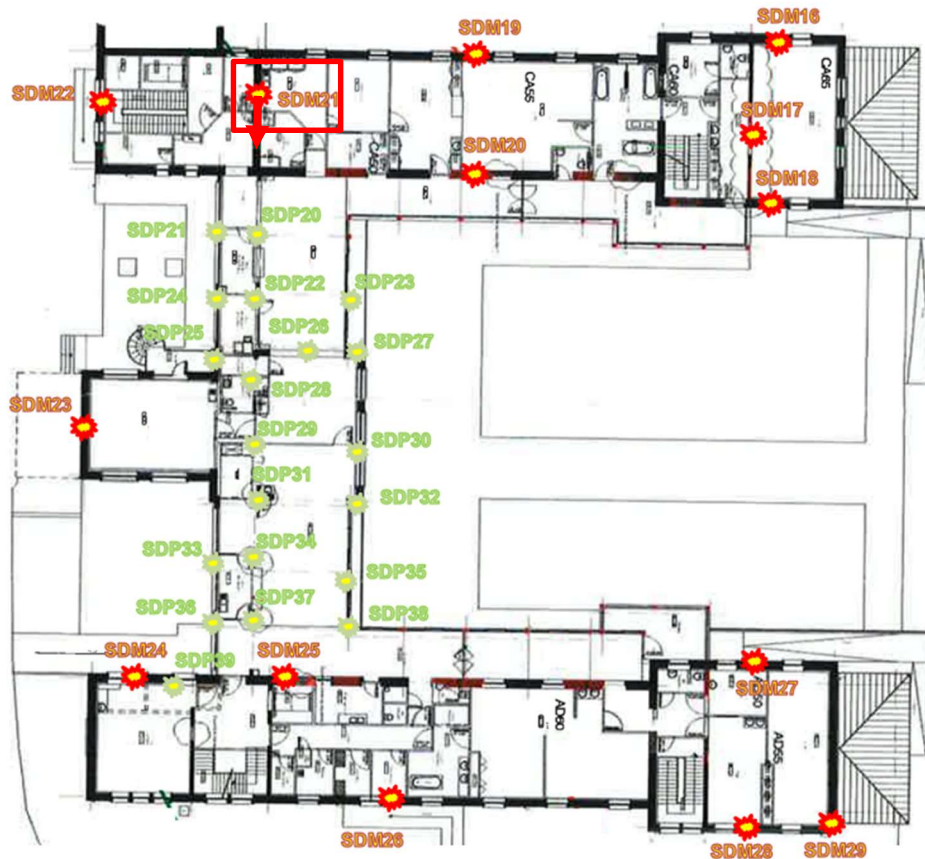
Emplacement du sondage

Le sondage révèle un mur en pierre. La localisation du sondage a été déplacé à l'extérieur de la pièce. Epaisseur du mur est de 58cm.

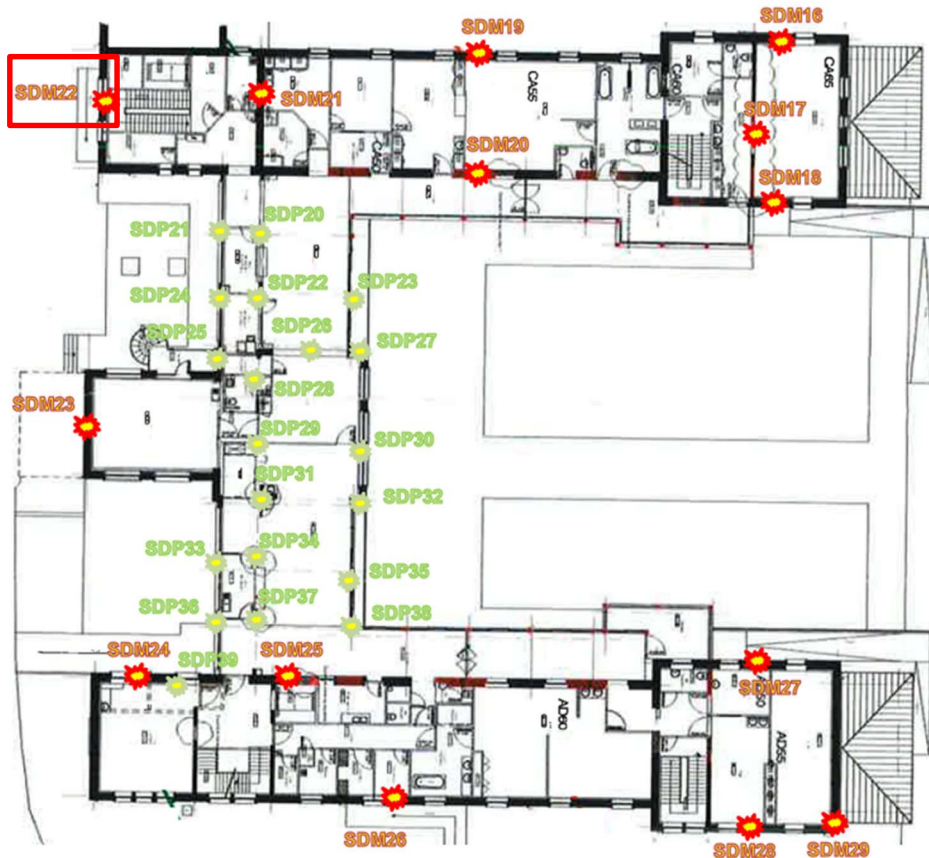
Emplacement du sondage

Le sondage révèle un mur en parpaing creuse. L'épaisseur relevé sur place : 80 cm

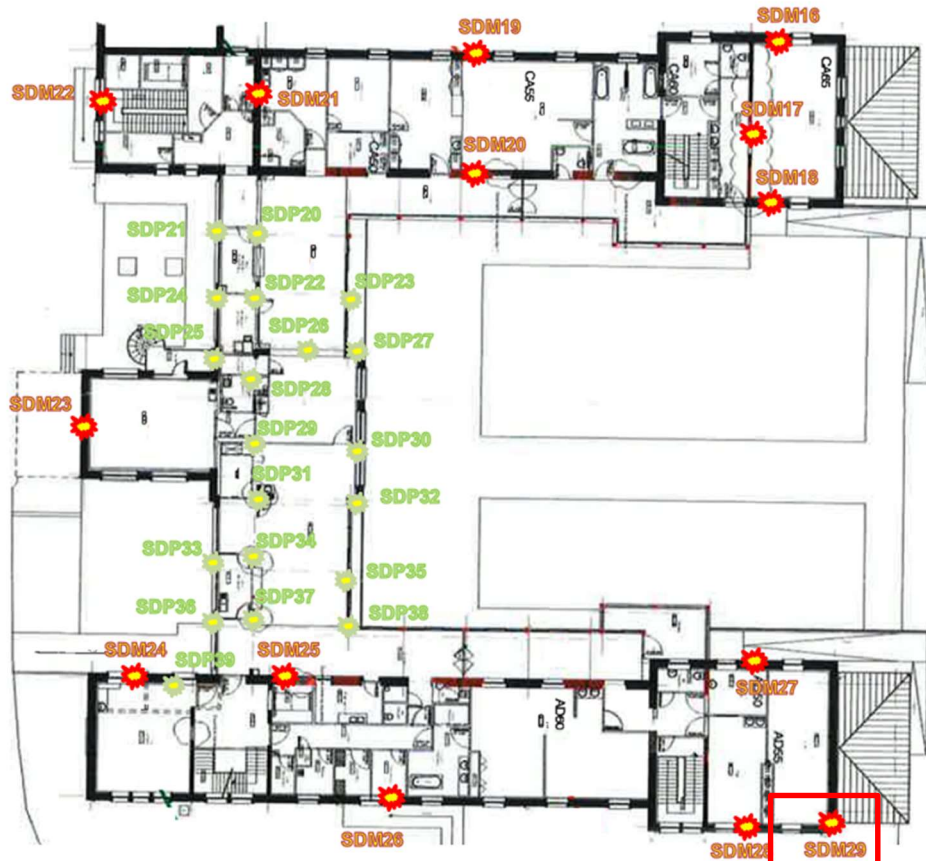
Emplacement du sondage

Le sondage révèle un mur en brique creuse. L'épaisseur relevé sur place : 63 cm

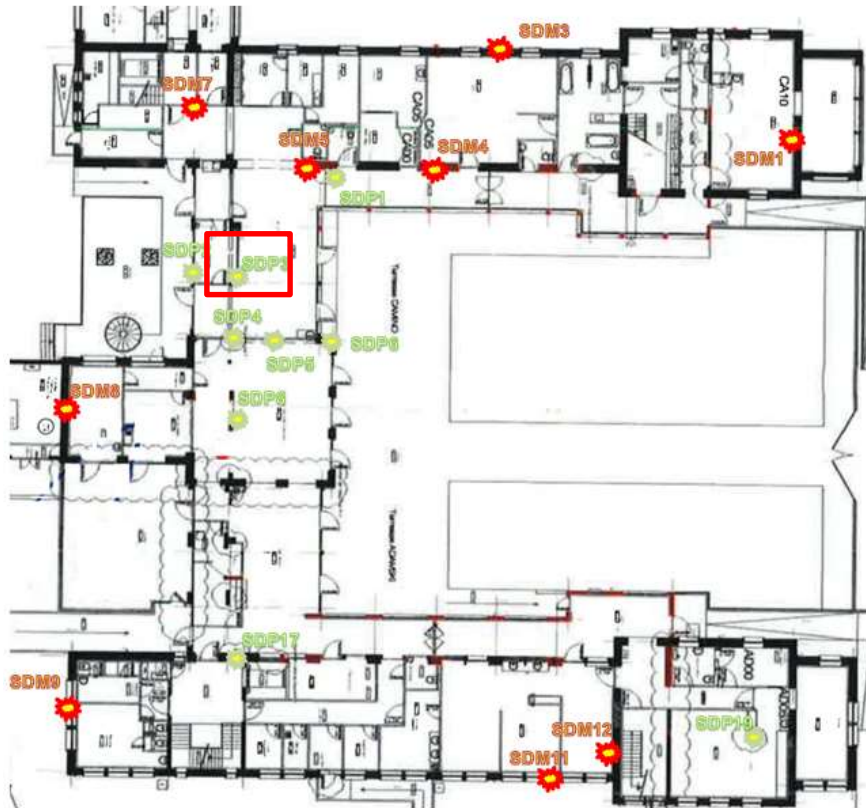
Emplacement du sondage

Le sondage révèle la présence de barres vertical de diamètre 8 mm et les barres horizontales de diamètre 7 mm. Le poteau fait de 24cm X 34cm

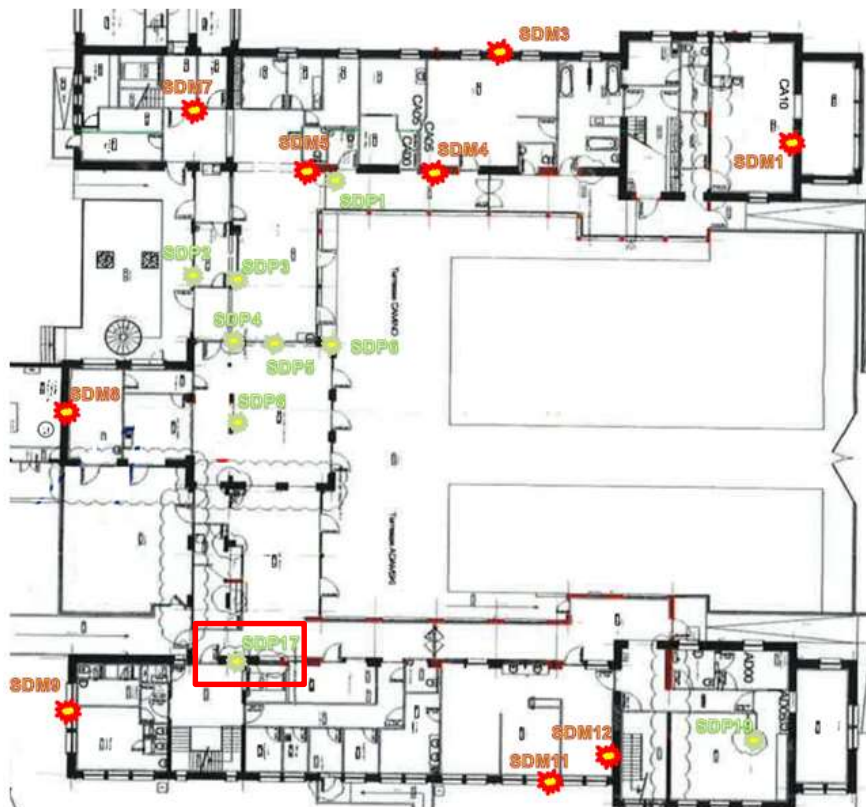
Emplacement du sondage

Description : Sondage destructif d'un poteau au RDC. Le sondage révèle l'absence d'acier dans le poteau. Le poteau est en parpaing plain. Le poteau fait 24cm X 34cm

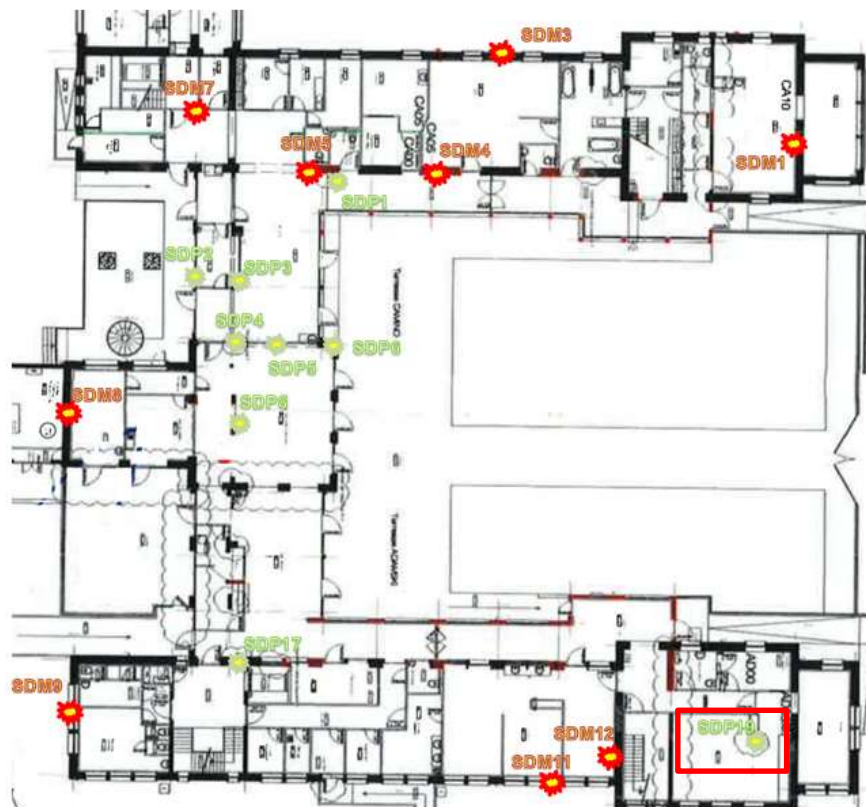
Emplacement du sondage

Le sondage révèle la présence de barres vertical de diamètre 12 mm et les barres horizontales de diamètre 6 mm. Les dimensions de poteau sont de 61,5cmX34cm.

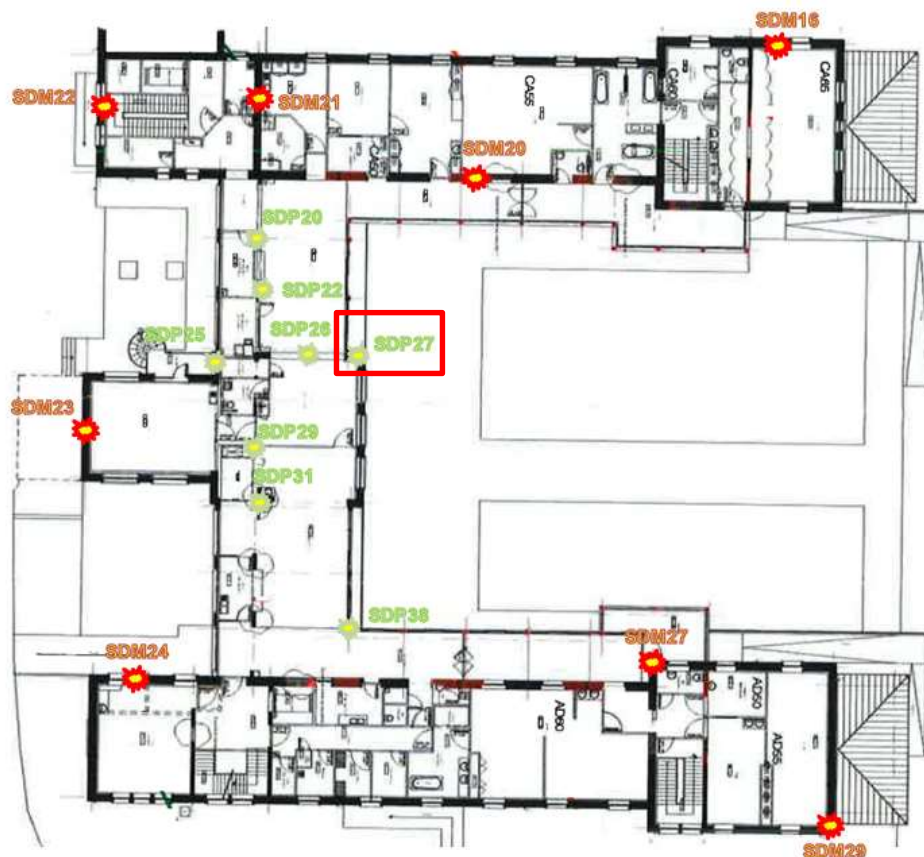
Emplacement du sondage

Les dimensions de poteau sont de 24cmX38cm.

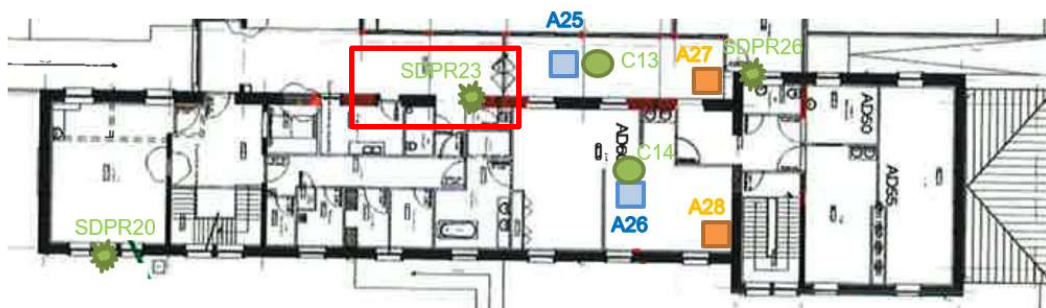
Emplacement du sondage

Le sondage révèle la présence 2 barres sur la partie bas de la poutre de diamètre 14 mm. Les dimensions de la poutre sont de 50cmX20,5cm.

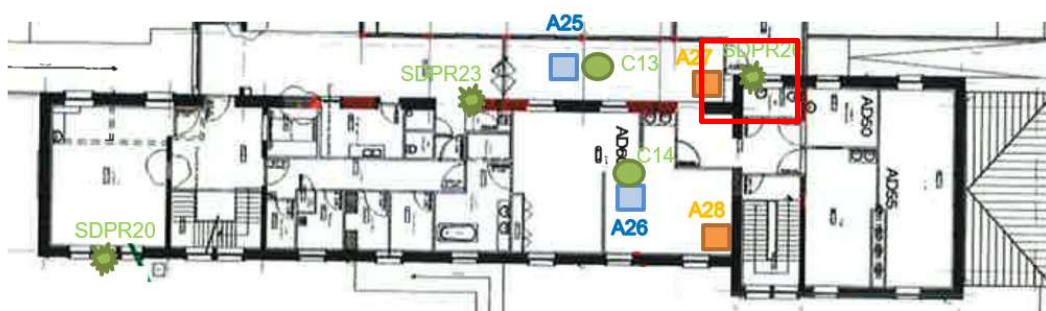
Emplacement du sondage

Le sondage révèle l'absence d'acier dans la poutre.

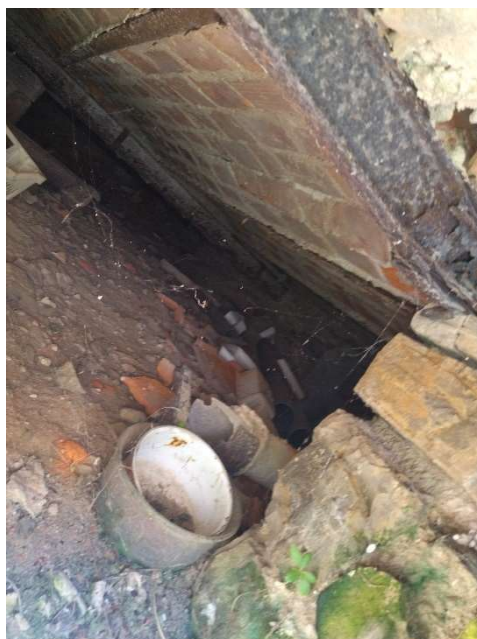
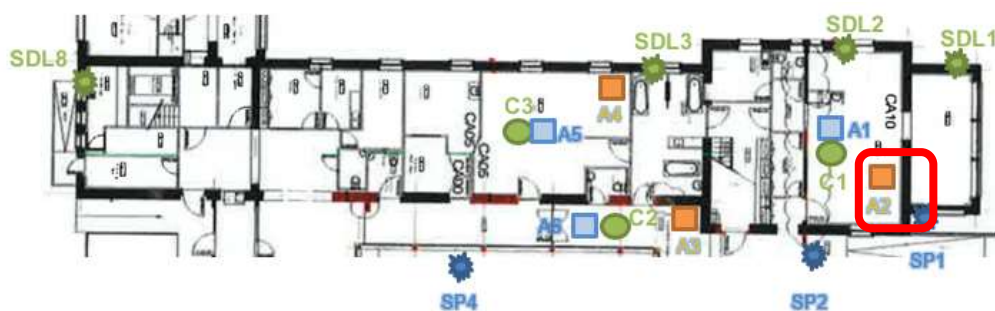
D'après un relevé que nous avons réalisé en passant par la vide sanitaire, nous avons constaté que le plancher RDC est constitué d'une dalle hourdie en voûte. Les poutrelles sont des IPN 120. **Sur nos études structure, nous avons considéré que les profilés métalliques sont en état neufs.**

Pour cette partie, nous avons pris en considération la zone encadrée sur le plan. Selon l'auscultation A2 la distance entre les IPN 120 est de 20cm. Nous avons pris une tranche de 5,8m par 4m pour vérifier la capacité portante maximale sur Robot. Nous avons obtenu les résultats suivants :

La détection par le ferroskan est spécialisée en acier de type barre et ne peut donc pas détecter correctement des profilés de type IPE 120. Nous avons donc pris des relevés en passant par les vides sanitaires. Nous avons constaté que les profilés métalliques sont corrodés, ils sont exposés à l'humidité au niveau de la voute sanitaire. Nous avons considéré que ces profilés sont des IPNs 120 « profilé d'une inertie moins importante que les IPEs » pour augmenter la marge de la sécurité. **Afin de vérifier l'état actuel des profilés, nous vous conseillons de réaliser des sondages complémentaires par corrosimètre.** La charge permanente maximale que les IPNs 120 pourraient maintenir est de : **P=9,20KN/m2**
