DIAGNOSTIC STRUCTUREL

Hôpital Marin de Hendaye AP-HP

AFFAIRE N° : 2023-NA-020

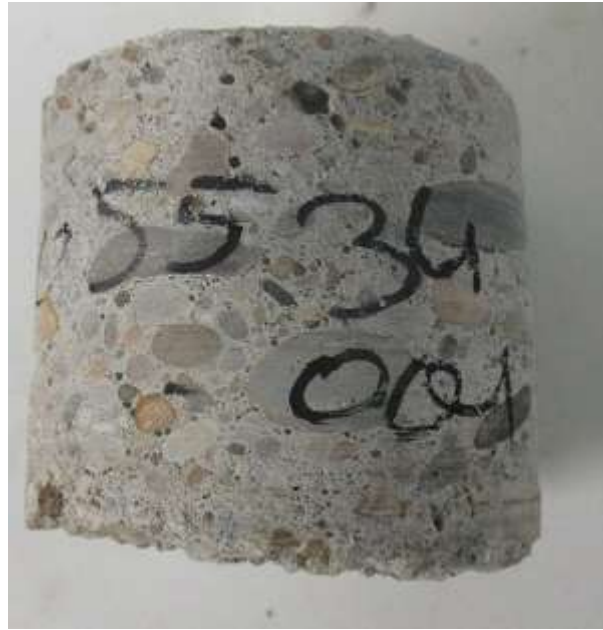
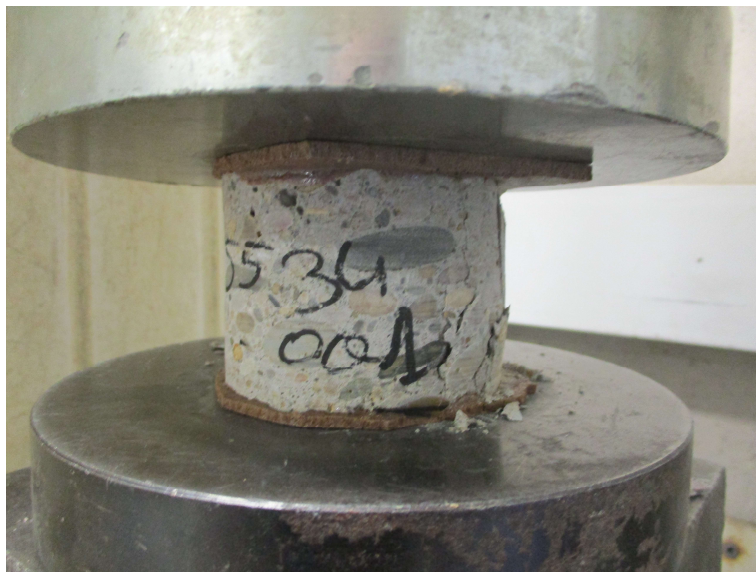
23Q005534-001- C1

Avant compression

Après compression

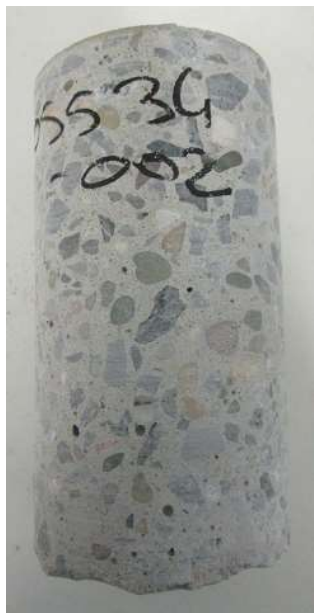
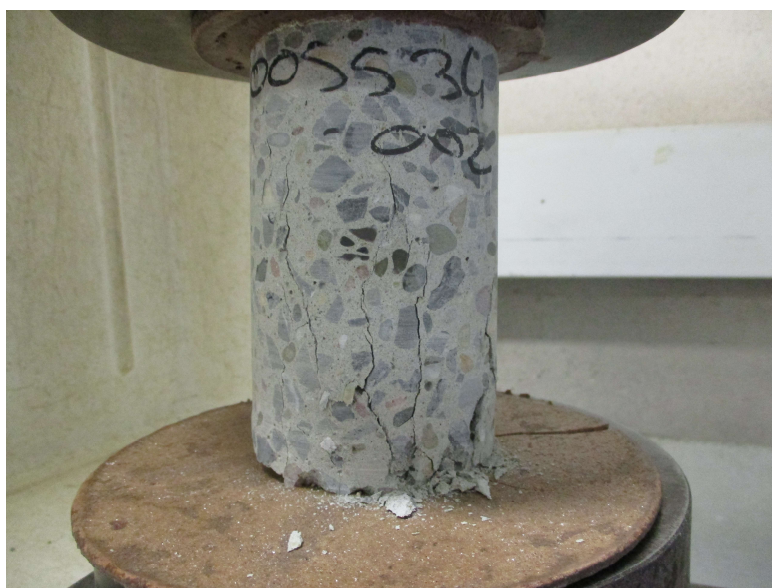
23Q005534-002- C2

Avant compression

Après compression

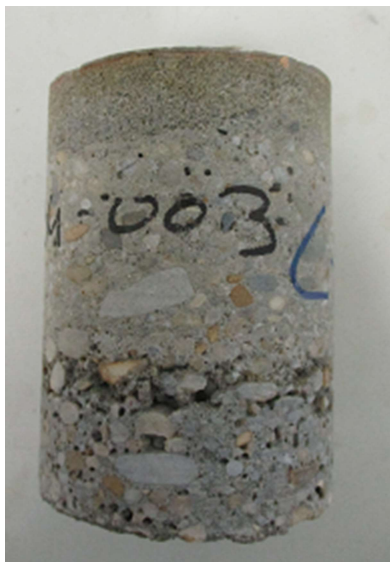
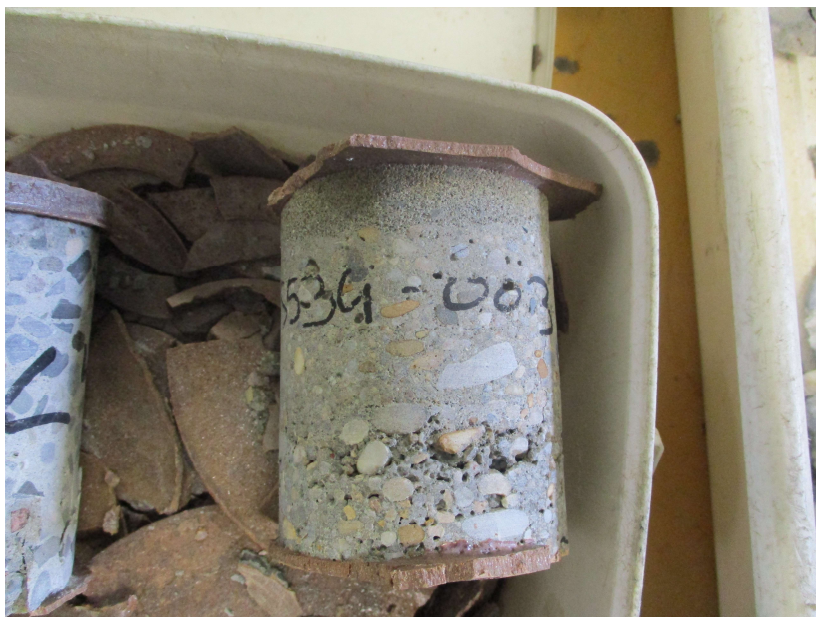
23Q005534-003- C3

Avant compression

Après compression

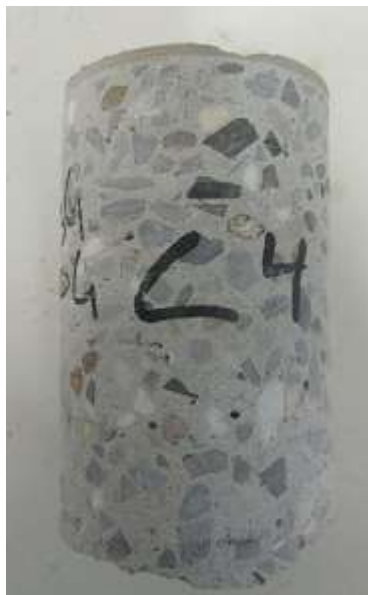
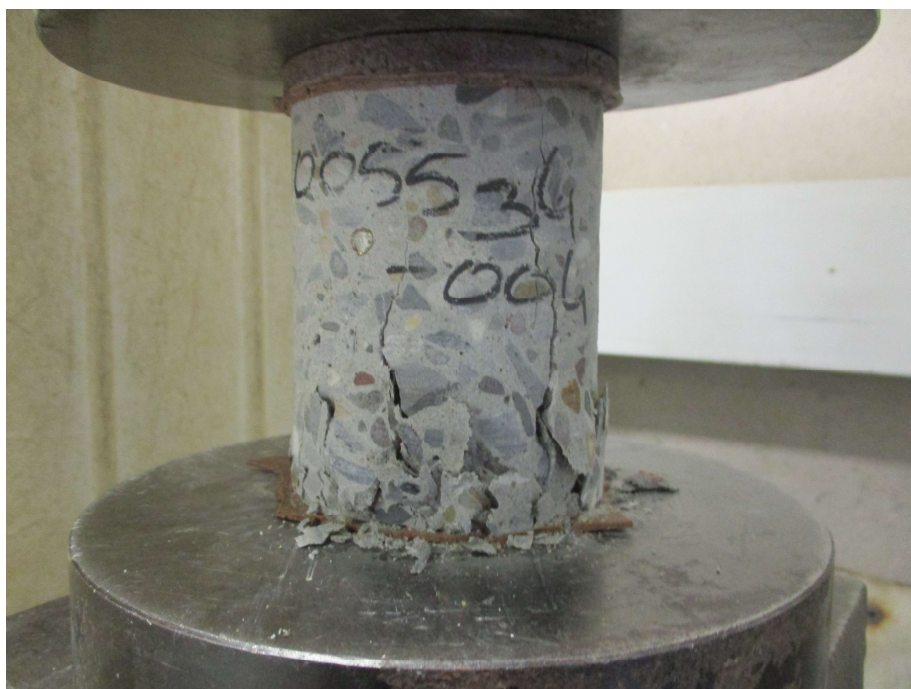
23Q005534-004- C4

Avant compression

Après compression

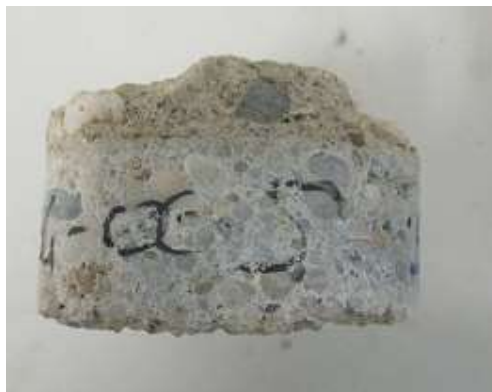
23Q005534-005- C5

Avant compression

Compression non réalisable, élancement trop faible

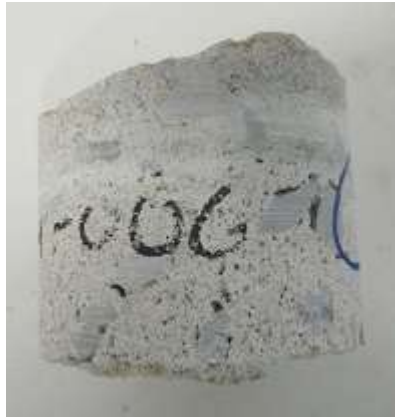
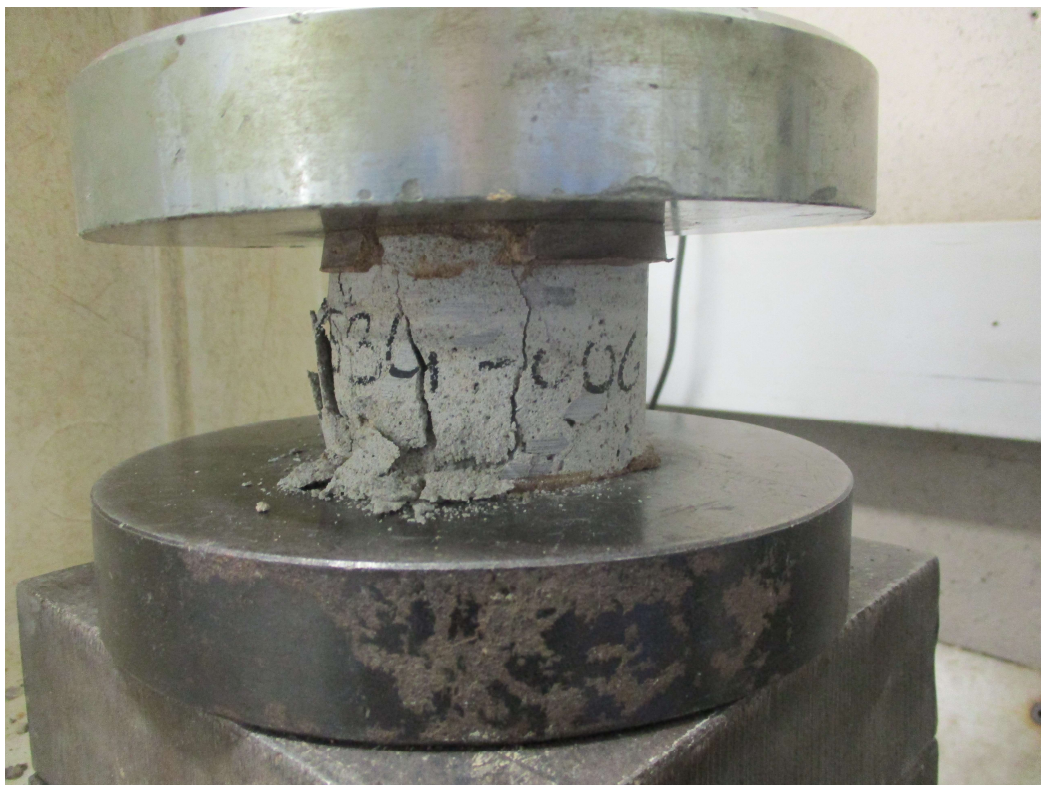
23Q005534-006- C6

Avant compression

Après compression

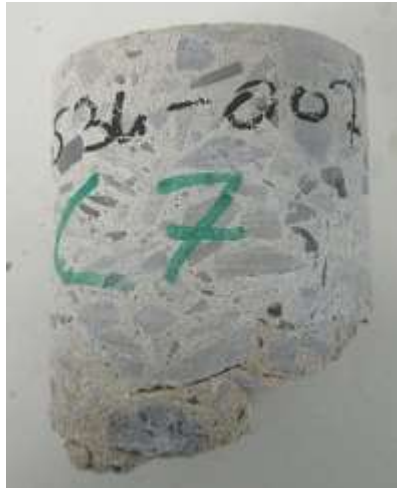
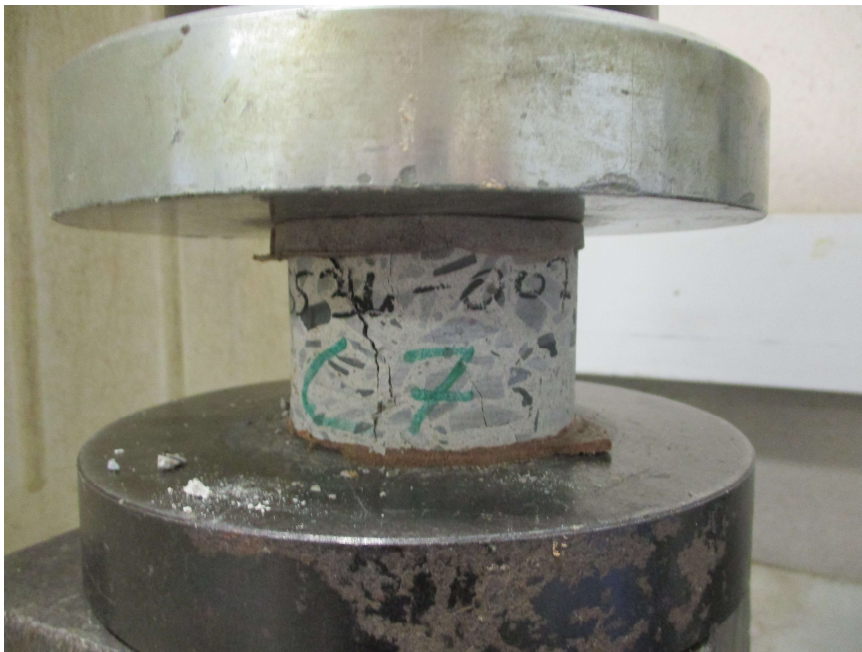
23Q005534-007- C7

Avant compression

Après compression

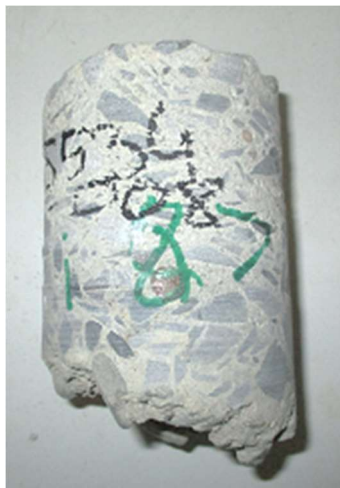
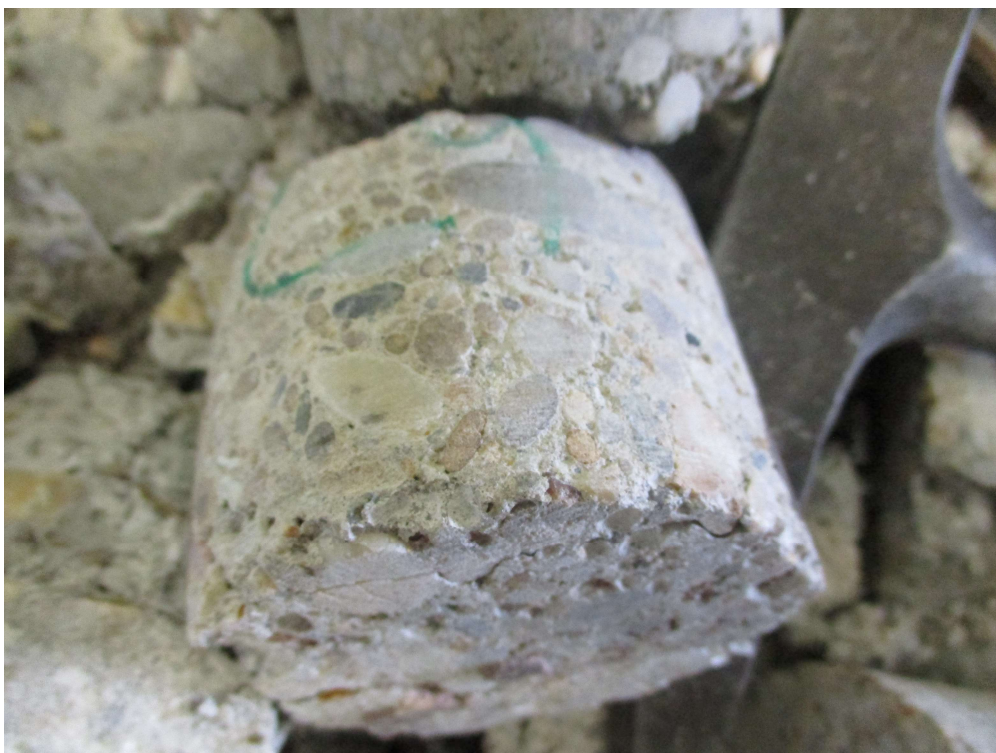
23Q005534-008- C8

Avant compression

Après compression

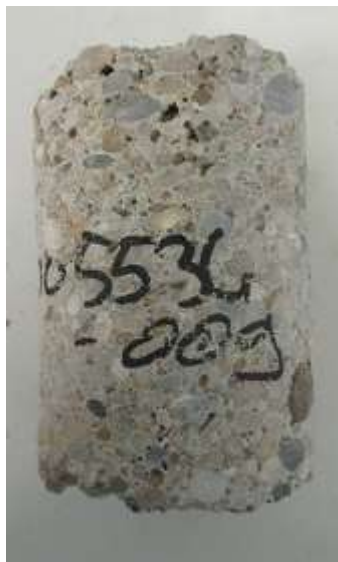
23Q005534-009- C9

Avant compression

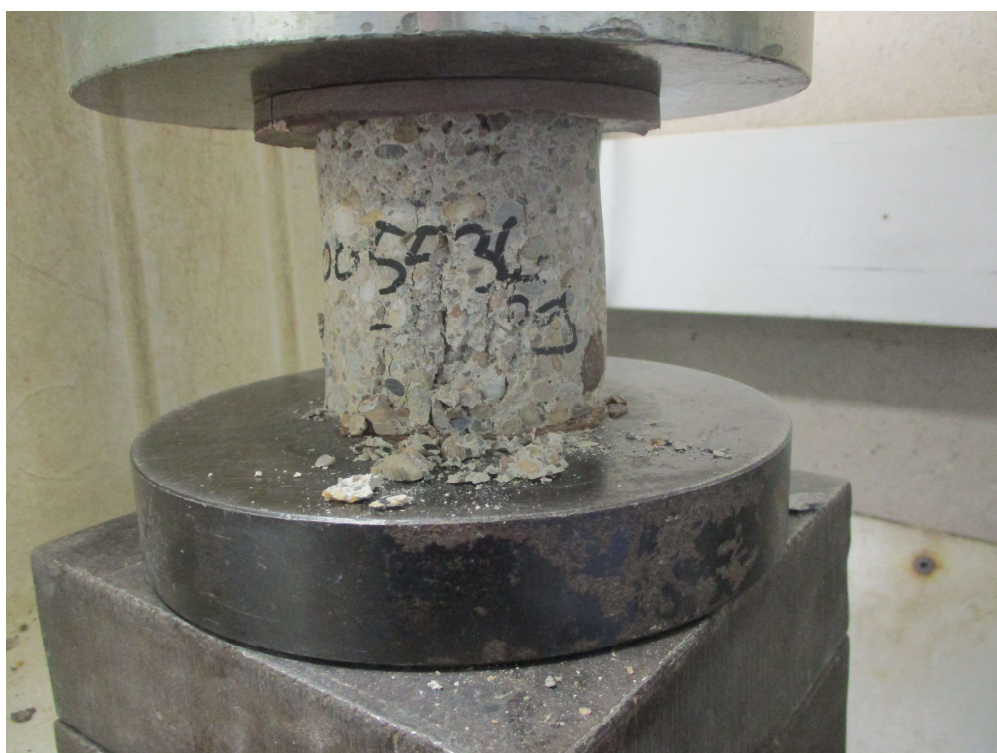
Après compression

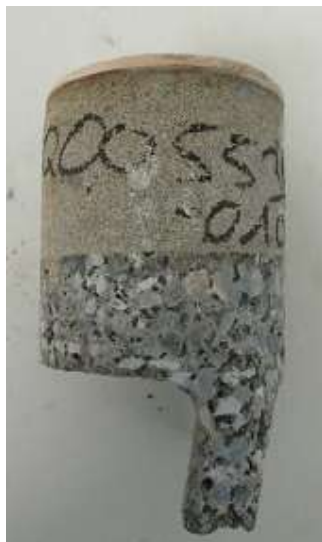
23Q005534-010- C10

Avant compression

Compression non réalisable, élancement béton <1.

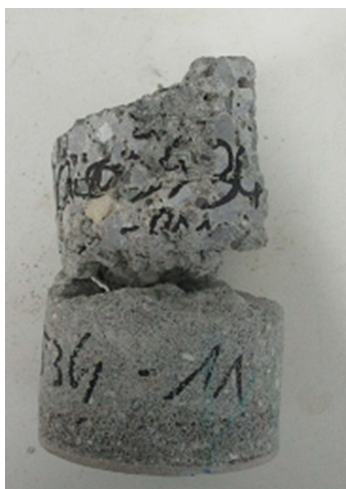
23Q005534-011- C11

Avant compression

Compression non réalisable, élanement béton < 1 et béton cassé.

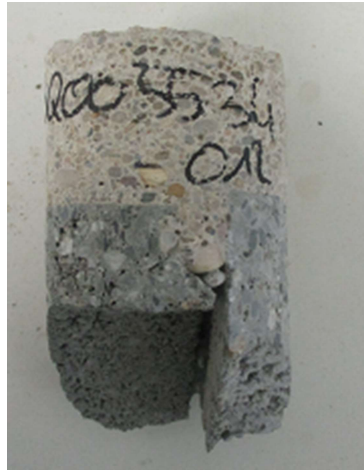
23Q005534-012- C12

Avant compression

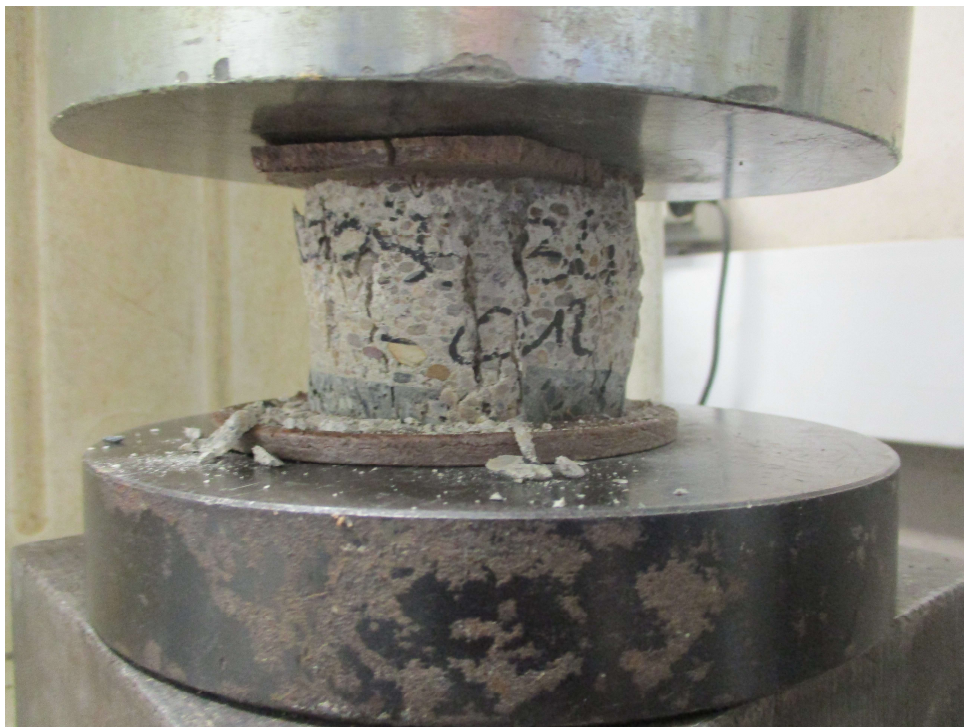
Après compression

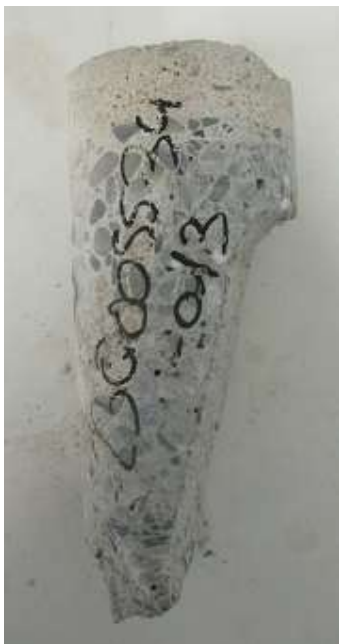
23Q005534-013- C13

Avant compression

Compression non réalisable, élancement béton <1
