Rapport de repérage du plomb avant travaux

Numéro de rapport	130055064W_0562_AM-RTV_13092023 P
Propriétaire	ESID DE LYON 53102
Donneur d'ordre	ESID DE LYON 53102
Adresse de l'immeuble	USID MARSEILLE - Antenne CARPIAGNE-AUBAGNE lieu dit CARPIAGNE CARPIAGNE QUARTIER MDL KECK 13009 MARSEILLE - 9EME
Bâtiment ou installation	Bâtiment
Date de la commande	29/08/2023
La ou le(s) date(s) de la visite	13/09/2023
Date d'édition du rapport de repérage	13/09/2023
Nombre total de pages du rapport, annexes comprises	34
Liste des documents transmis par le donneur d'ordre	Néant

Dénomination :	USID MARSEILLE - Antenne CARPIAGNE-AUBAGNE
Adresse complète :	lieu dit CARPIAGNE CARPIAGNE QUARTIER MDL KECK 13009 MARSEILLE - 9EME
Référence Cadastre :	NC

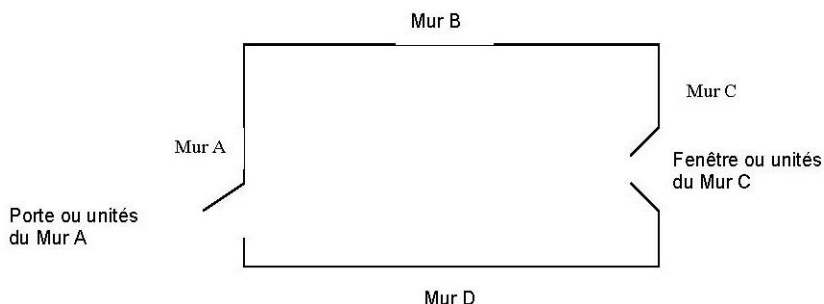
Afin de faciliter la localisation des mesures, l'auteur du constat divise chaque local en plusieurs zones qu'il identifie sur le croquis. Ces zones correspondent généralement aux différentes faces du local.

Selon la convention établie, une lettre est attribuée à chaque « zone » du local (A, B, C et D). On appelle « zone A » le mur par lequel on accède au local. Les zones suivantes sont désignées dans le sens horaire.

Chaque unité de repérage (porte, fenêtre, ...) est associée à une « zone ».
