# Amiante avant travaux sur Enrobé

Numéro de dossier : MA2401019440

UNIVERSITE RENNES 2

Campus de Villejean  
35000 RENNES

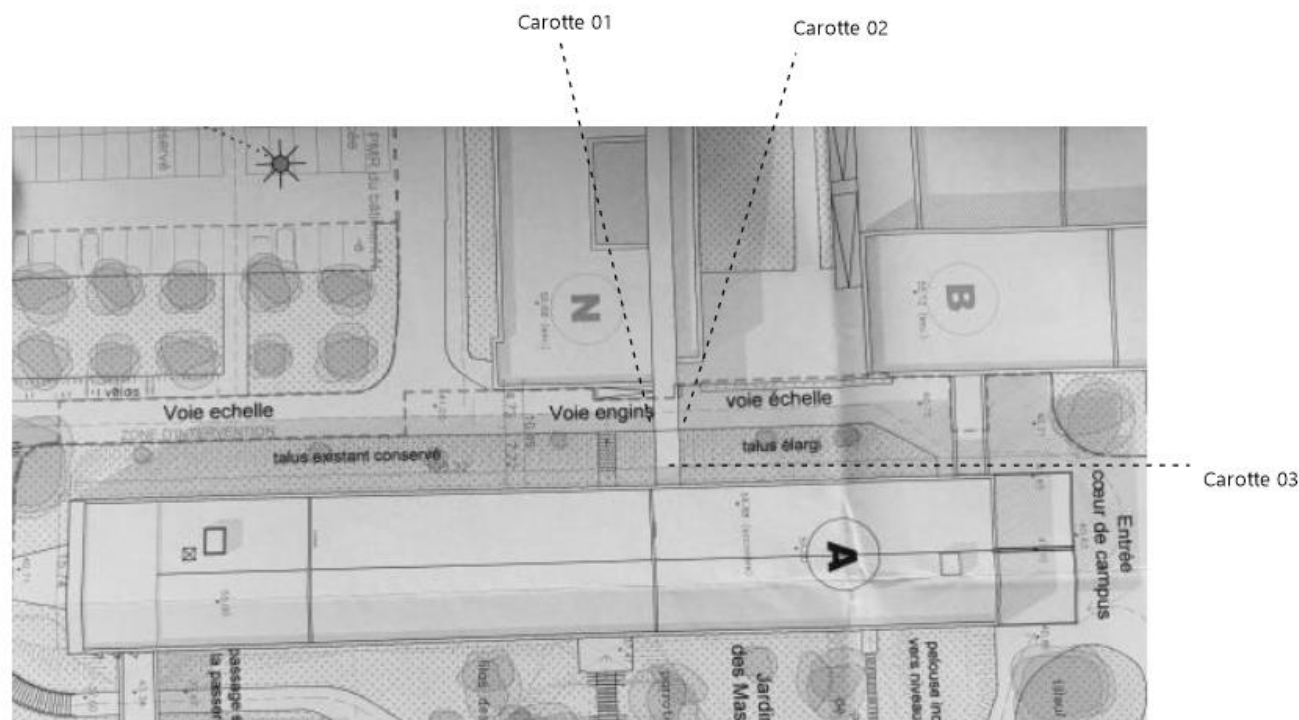
## > 5. CROQUIS DE REPERAGE

**Planche (croquis) de repérage technique effectué par le cabinet : ADX GROUPE, auteur : PINAULT julien**  
**Dossier n° MA2401019440 du 08/02/2024**  
**Adresse du bien : Campus de Villejean 35000 RENNES**

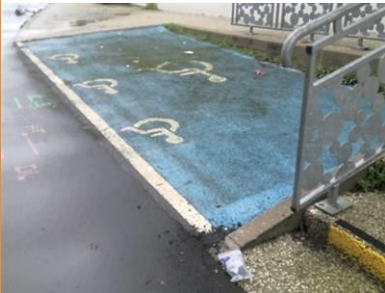
IDENTIFICATION DU CAROTTAGE : Carotte 01		
<u>Localisation</u>		
	CP / Commune : 35000 RENNES RD / Voie : PR / Position :	Précision : Campus de Villejean Coordonnées Géo X : Coordonnées Géo Y :
<u>Caractéristique du carottage</u>		
	Date : 01/02/2024 Epaisseur totale : 5	Epaisseur des couches : Couche 01 : 5 cm
	Plan de localisation

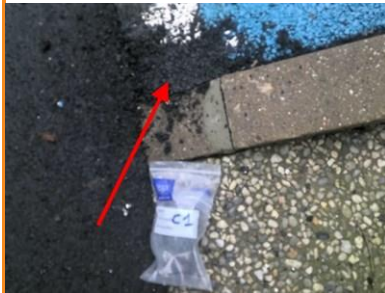
Photo de la Carotte

<u>Commentaires</u> : Sans objet		
Référence de la couche	Conclusion Analyse amiante	
Couche 01 Enrobé	Oui

Indice n°	Référence client	Description visuelle	Technique utilisée / Analyste	Préparation		Résultats
				Nb prep / Nb grilles ou lames	Type	
001-01	Carotte 01 - Couche 01 - - - -	Prise d'essai n°1 : matériau dur bitumineux de type enrobé (visiblement monocouche) (granulats) (marron)	MOLP / Y65V	2 / 2	-	Analyse réalisée non conclusive
001-02	Carotte 01 - Couche 01 - - - -	Prise d'essai n°1 : matériau dur bitumineux de type enrobé (visiblement monocouche) (granulats) (marron)	MET / X6VE	1 / 2	Calcination et/ou attaque acide (méthode interne de traitement)	Fibres d'amiante non détectées
001-03	Carotte 01 - Couche 01 - - - -	Prise d'essai n°2 : matériau dur bitumineux de type enrobé (visiblement monocouche) (granulats) (marron)	MOLP / Y65V	2 / 2	-	Analyse réalisée non conclusive
001-04	Carotte 01 - Couche 01 - - - -	Prise d'essai n°2 : matériau dur bitumineux de type enrobé (visiblement monocouche) (granulats) (marron)	MET / X6VE	1 / 2	Calcination et/ou attaque acide (méthode interne de traitement)	Fibres d'amiante non détectées

001-05	Carotte 01 - Couche 01 - - - -	Prise d'essai n°3 : matériau dur bitumineux de type enrobé (visiblement monocouche) (granulats) (marron)	MOLP / Y65V	2 / 2	-	Analyse réalisée non conclusive
001-06	Carotte 01 - Couche 01 - - - -	Prise d'essai n°3 : matériau dur bitumineux de type enrobé (visiblement monocouche) (granulats) (marron)	MET / X6VE	1 / 2	Calcination et/ou attaque acide (méthode interne de traitement)	Fibres d'amiante non détectées
001-07	Carotte 01 - Couche 01 - - - -	Matériau dur bitumineux de type enrobé (visiblement monocouche) (liant hydrocarboné) (noir)	MET / X6VE	1 / 2	Calcination et/ou attaque acide (méthode interne de traitement)	Fibres d'amiante non détectées

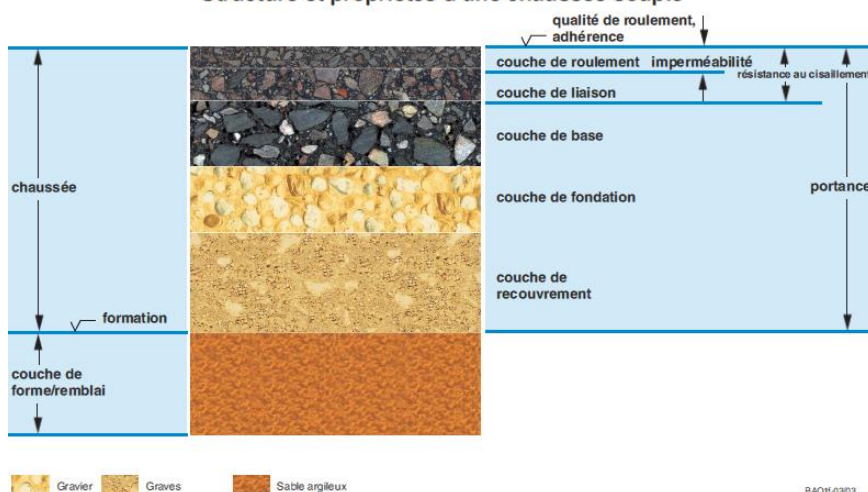
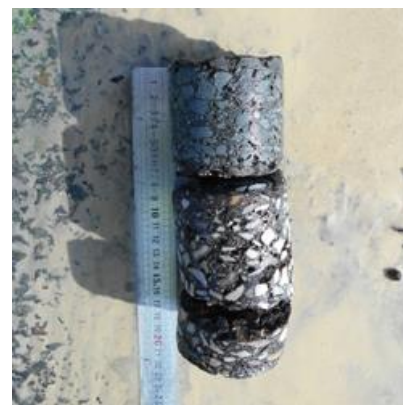
Structure et propriétés d'une chaussée souple

10- Voies et réseaux divers	
Revêtement routier	Bitume couche et sous-couche
