## RECHERCHE D'HAP DANS DES ENROBES

RAPPORT n° A 223101 du 02/09/2022

Enrobés extérieurs  
Site Copernic  
10 rue Copernic

78190 TRAPPES  
date de construction : XXème siècle

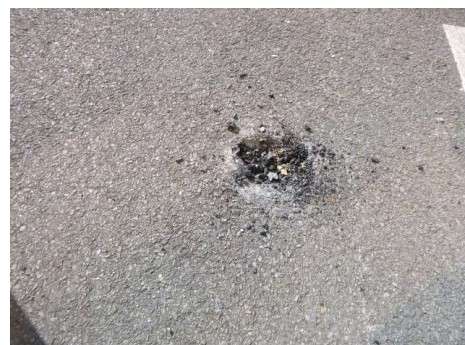
### FICHE : HAP 1

| ELEMENT<br>REPERE | enrobé gris de voirie |
| PRELEVEMENT | référence DIAGTIM : 10COP EXT HAP 1<br>référence du laboratoire : 22EK-048664-01-001 |
| SYNTHESE<br>DES RESULTATS<br>D'ANALYSES | <b>Total des HAP détectés inférieur à 50 mg/kg</b> |

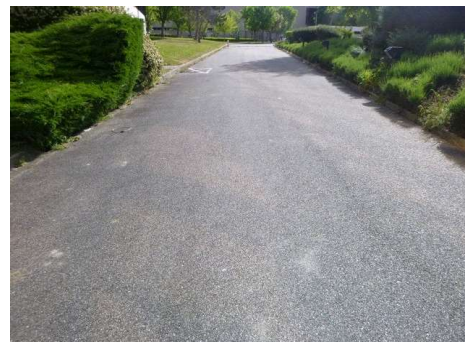
### FICHE : HAP 2

| ELEMENT<br>REPERE | enrobé gris de voirie |
| PRELEVEMENT | référence DIAGTIM : 10COP EXT HAP 2<br>référence du laboratoire : 22EK-048664-01-002 |
| SYNTHESE<br>DES RESULTATS<br>D'ANALYSES | <b>Total des HAP détectés inférieur à 50 mg/kg</b> |

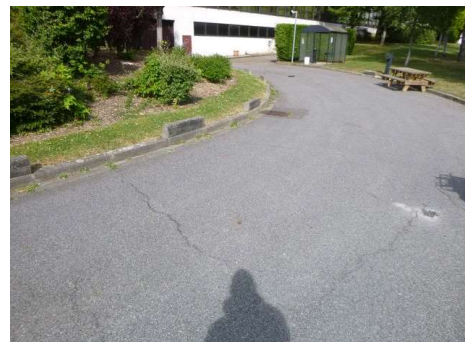
### FICHE : HAP 3

| ELEMENT<br>REPERE | enrobé gris de voirie |
| PRELEVEMENT | référence DIAGTIM : 10COP EXT HAP 3<br>référence du laboratoire : 22EK-048664-01-003 |
| SYNTHESE<br>DES RESULTATS<br>D'ANALYSES | <b>Total des HAP détectés inférieur à 50 mg/kg</b> |

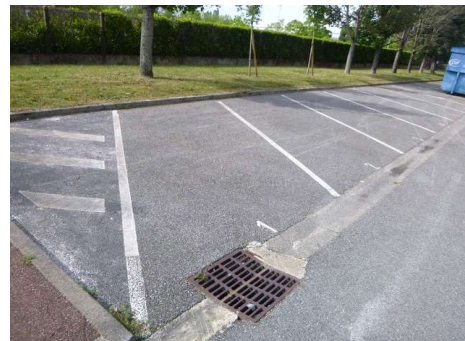
## FICHE : HAP 4

| ELEMENT<br>REPERE | enrobé gris de parking |
| PRELEVEMENT | référence DIAGTIM : 10COP EXT HAP 4<br>référence du laboratoire : 22EK-048664-01-004 |
| SYNTHESE<br>DES RESULTATS<br>D'ANALYSES | <b>Total des HAP détectés inférieur à 50 mg/kg</b> |

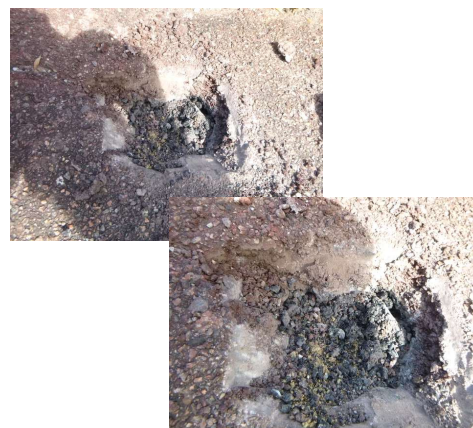
## FICHE : HAP 6

| ELEMENT<br>REPERE | enrobé noir sous revêtement bitumineux (ENR5) |
| PRELEVEMENT | référence DIAGTIM : 10COP EXT HAP 6<br>référence du laboratoire : 22EK-048664-01-006 |
| SYNTHESE<br>DES RESULTATS<br>D'ANALYSES | <b>Valeur inférieure aux limites de quantification du laboratoire</b> |

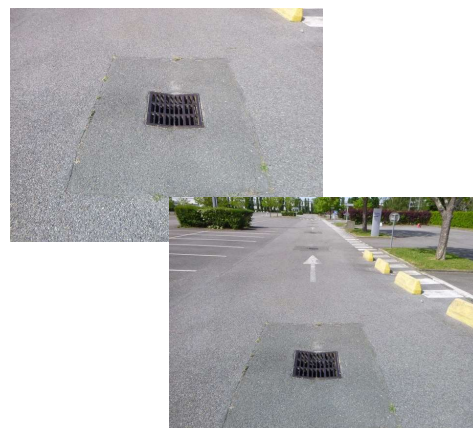
## FICHE : HAP 7

| ELEMENT<br>REPERE | enrobé gris de réparation autour de plaque d'égout |
| PRELEVEMENT | référence DIAGTIM : 10COP EXT HAP 7<br>référence du laboratoire : 22EK-048664-01-007 |
| SYNTHESE<br>DES RESULTATS<br>D'ANALYSES | <b>Valeur inférieure aux limites de quantification du laboratoire</b> |

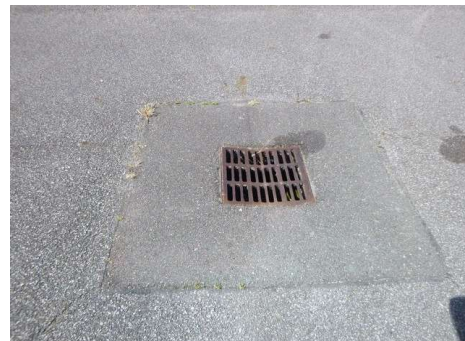
## FICHE : HAP 8

| ELEMENT<br>REPERE | enrobé gris de réparation autour de plaque d'égout |
| PRELEVEMENT | référence DIAGTIM : 10COP EXT HAP 8<br>référence du laboratoire : 22EK-048664-01-008 |
| SYNTHESE<br>DES RESULTATS<br>D'ANALYSES | <b>Valeur inférieure aux limites de quantification du laboratoire</b> |

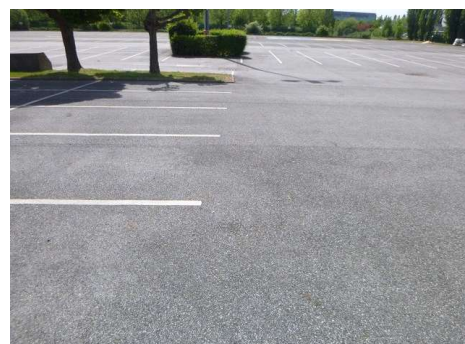
## FICHE : HAP 9

| ELEMENT<br>REPERE | enrobé gris de parking |
| PRELEVEMENT | référence DIAGTIM : 10COP EXT HAP 9<br>référence du laboratoire : 22EK-048664-01-009 |
| SYNTHESE<br>DES RESULTATS<br>D'ANALYSES | <b>Total des HAP détectés inférieur à 50 mg/kg</b> |

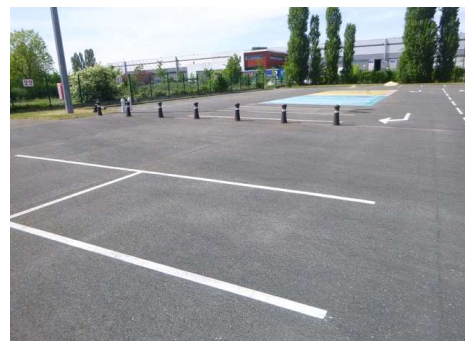
## FICHE : HAP 10

| ELEMENT<br>REPERE | enrobé gris de parking |
| PRELEVEMENT | référence DIAGTIM : 10COP EXT HAP 10<br>référence du laboratoire : 22EK-048664-01-010 |
| SYNTHESE<br>DES RESULTATS<br>D'ANALYSES | <b>Valeur inférieure aux limites de quantification du laboratoire</b> |

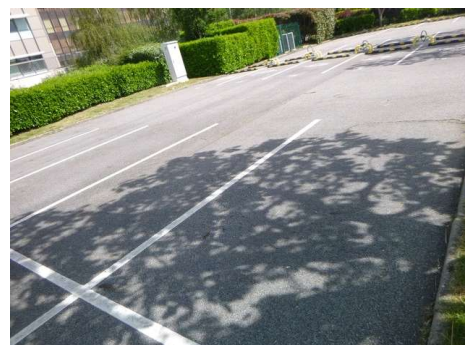
## FICHE : HAP 11

| ELEMENT<br>REPERE | enrobé gris de parking |
| PRELEVEMENT | référence DIAGTIM : 10COP EXT HAP 11<br>référence du laboratoire : 22EK-048664-01-011 |
| SYNTHESE<br>DES RESULTATS<br>D'ANALYSES | <b>Valeur inférieure aux limites de quantification du laboratoire</b> |

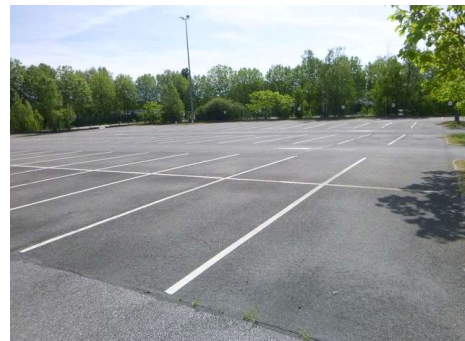
## FICHE : HAP 12

| ELEMENT<br>REPERE | enrobé gris de parking |
| PRELEVEMENT | référence DIAGTIM : 10COP EXT HAP 12<br>référence du laboratoire : 22EK-048664-01-012 |
| SYNTHESE<br>DES RESULTATS<br>D'ANALYSES | <b>Valeur inférieure aux limites de quantification du laboratoire</b> |

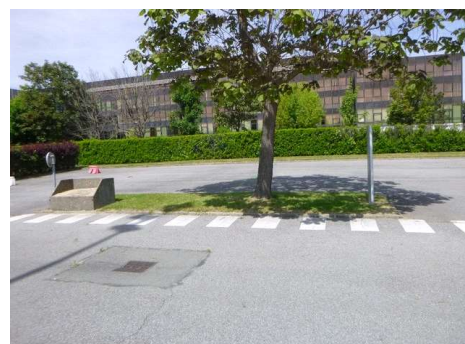
## FICHE : HAP 13

| ELEMENT<br>REPERE | enrobé gris de parking |
| PRELEVEMENT | référence DIAGTIM : 10COP EXT HAP 13<br>référence du laboratoire : 22EK-048664-01-013 |
| SYNTHESE<br>DES RESULTATS<br>D'ANALYSES | <b>Total des HAP détectés inférieur à 50 mg/kg</b> |

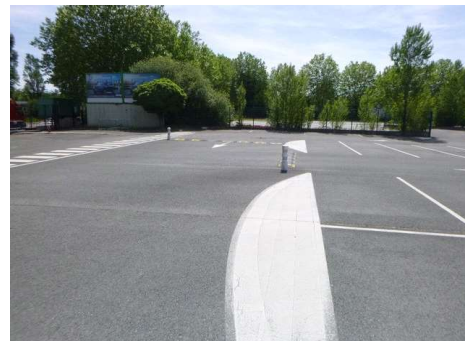
## FICHE : HAP 14

| ELEMENT<br>REPERE | enrobé gris de parking |
| PRELEVEMENT | référence DIAGTIM : 10COP EXT HAP 14<br>référence du laboratoire : 22EK-048664-01-014 |
| SYNTHESE<br>DES RESULTATS<br>D'ANALYSES | <b>Valeur inférieure aux limites de quantification du laboratoire</b> |

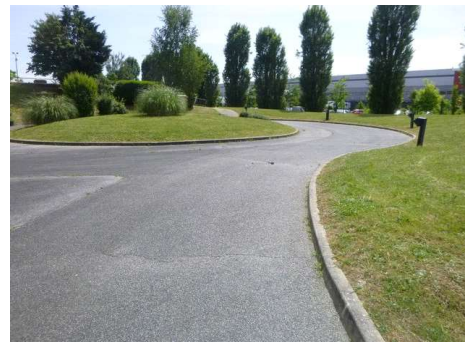
## FICHE : HAP 15

| ELEMENT<br>REPERE | enrobé gris de voirie |
| PRELEVEMENT | référence DIAGTIM : 10COP EXT HAP 15<br>référence du laboratoire : 22EK-048664-01-015 |
| SYNTHESE<br>DES RESULTATS<br>D'ANALYSES | <b>Valeur inférieure aux limites de quantification du laboratoire</b> |

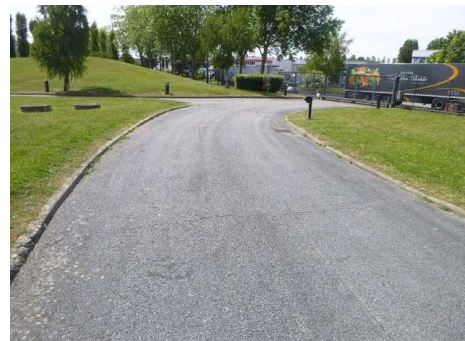
## FICHE : HAP 16

| ELEMENT<br>REPERE | enrobé gris de voirie |
| PRELEVEMENT | référence DIAGTIM : 10COP EXT HAP 16<br>référence du laboratoire : 22EK-048664-01-016 |
| SYNTHESE<br>DES RESULTATS<br>D'ANALYSES | Valeur inférieure aux limites de quantification du laboratoire |

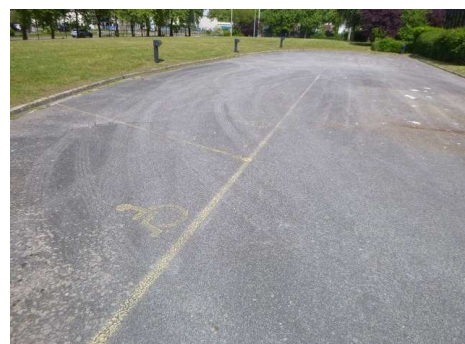
## FICHE : HAP 17

| ELEMENT<br>REPERE | enrobé gris de parking |
| PRELEVEMENT | référence DIAGTIM : 10COP EXT HAP 17<br>référence du laboratoire : 22EK-048664-01-017 |
| SYNTHESE<br>DES RESULTATS<br>D'ANALYSES | Valeur inférieure aux limites de quantification du laboratoire |

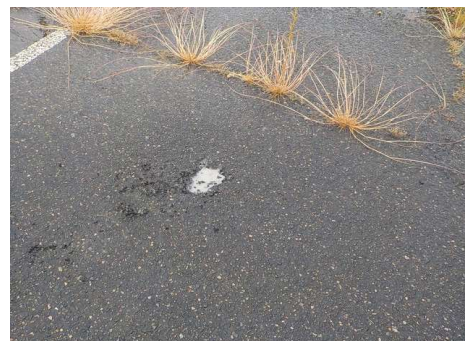
## FICHE : HAP 18

| ELEMENT<br>REPERE | enrobé de voirie |
| PRELEVEMENT | référence DIAGTIM : 10COP HAP 18<br>référence du laboratoire : 22-EK-053969-01-001 |
| SYNTHESE<br>DES RESULTATS<br>D'ANALYSES | Valeur inférieure aux limites de quantification du laboratoire |

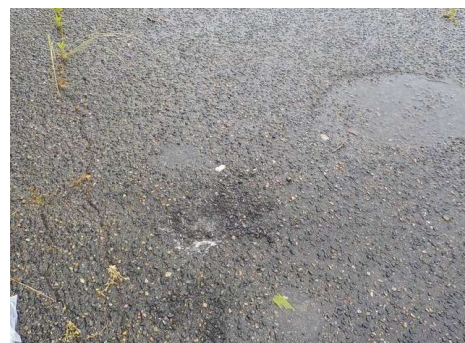
## FICHE : HAP 19

| ELEMENT<br>REPERE | enrobé de voirie |
| PRELEVEMENT | référence DIAGTIM : 10COP HAP 19<br>référence du laboratoire : 22-EK-053969-01-002 |
| SYNTHESE<br>DES RESULTATS<br>D'ANALYSES | Total des HAP détectés inférieur à 50 mg/kg |

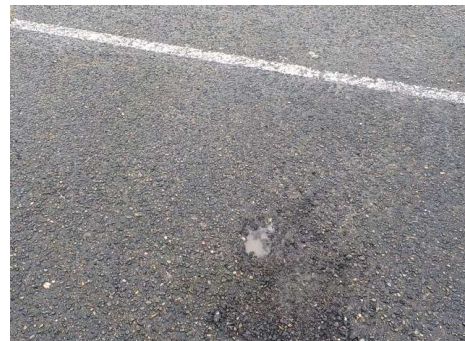
## FICHE : HAP 20

| ELEMENT<br>REPERE | enrobé de voirie |
| PRELEVEMENT | référence DIAGTIM : 10COP HAP 20<br>référence du laboratoire : 22-EK-053969-01-003 |
| SYNTHESE<br>DES RESULTATS<br>D'ANALYSES | Valeur inférieure aux limites de quantification du laboratoire |

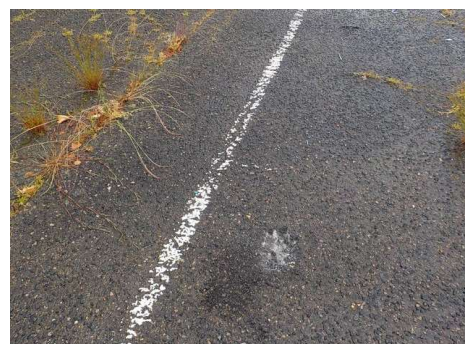
## FICHE : HAP 21

| ELEMENT<br>REPERE | enrobé de voirie |
| PRELEVEMENT | référence DIAGTIM : 10COP HAP 21<br>référence du laboratoire : 22-EK-053969-01-004 |
| SYNTHESE<br>DES RESULTATS<br>D'ANALYSES | Valeur inférieure aux limites de quantification du laboratoire |

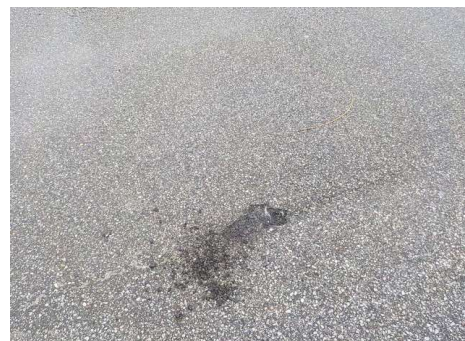
## FICHE : HAP 22

| ELEMENT<br>REPERE | enrobé de voirie |
| PRELEVEMENT | référence DIAGTIM : 10COP HAP 22<br>référence du laboratoire : 22-EK-053969-01-005 |
| SYNTHESE<br>DES RESULTATS<br>D'ANALYSES | Valeur inférieure aux limites de quantification du laboratoire |
