Rapport de mission de repérage des matériaux et produits contenant de l'amiante avant réalisation de travaux dans un immeuble bâti

291 route de SARRAZI
BATIMENT " INFIRMERIE "
24660 COULOUNIEIX CHAMIER (France)

Date du rapport : 04/09/2023

Référence du dossier : 2308CNABO -
BI11000000000272

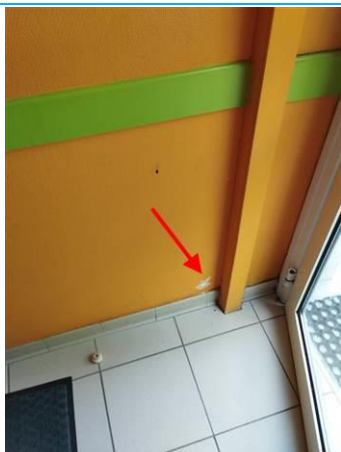
ANNEXE 1 - FICHE D'IDENTIFICATION

Matériaux : ZPSO-001

Prélèvement : P001

Description : Enduit à base de plâtre

Localisation : INFIRMERIE / RDC - CIRCULATIONS

Résultat : Absence d'amiante
