# Rapport de mission de repérage des matériaux et produits contenant de l'amiante avant réalisation de travaux dans un immeuble bâti

291 route de SARRAZI  
BATIMENT ADMINISTRATION  
24660 COULOUNIEIX CHAMIER (France)

**Date du rapport :** 04/09/2023

**Référence du dossier :** 2308CNABO -  
BI11000000000273

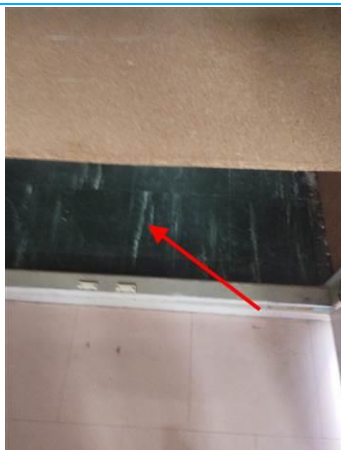
**Matériaux : ZPSO-001**  
**Prélèvement : P001**  
**Description : Dalle de sol**  
**Localisation : BATIMENT ADMINISTRATIF / RDC - SALLE**  
**REPROGRAPHIE**  
**Résultat : Présence d'amiante**

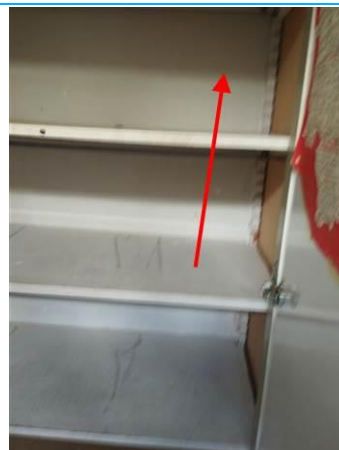
**Matériaux : ZPSO-002**  
**Prélèvement : P002**  
**Description : Enduit à base de plâtre**  
**Localisation : BATIMENT ADMINISTRATIF / RDC - SALLE**  
**REPROGRAPHIE**  
**Résultat : Absence d'amiante**

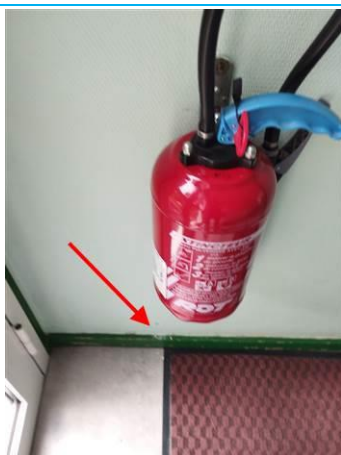
**Matériaux : ZPSO-003**  
**Prélèvement : P003**  
**Description : Enduit à base de plâtre projeté**  
**Localisation : BATIMENT ADMINISTRATIF / RDC -**  
**CIRCULATIONS**  
**Résultat : Absence d'amiante**
