Rapport de mission de repérage des matériaux et produits contenant de l'amiante avant réalisation de travaux dans un immeuble bâti

291 route de SARRAZI
INTERNAT P1
24660 COULOUNIEUX CHAMIERIS (France)

Référence du dossier : 2308CNABO -
BI11000000000270

Le périmètre de repérage concerne l'internat P1

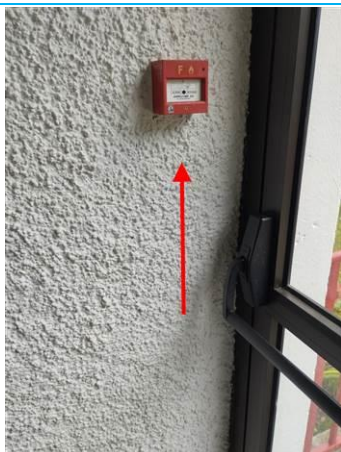
Matériaux : ZPSO-001

Prélèvement : P001

Description : Peinture décorative (pailletées, gouttelettes, ...)

Localisation : INTERNAT P1 - ENTREE

Résultat : Absence d'amiante

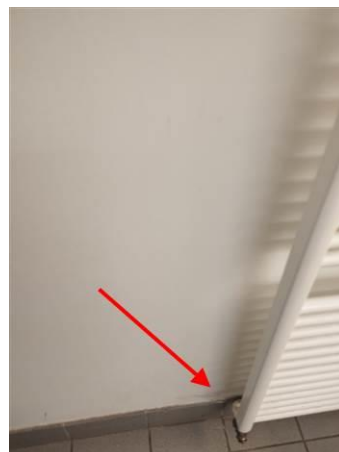
Matériaux : ZPSO-002

Prélèvement : P002

Description : Bandes calicot

Localisation : INTERNAT P1 - SANITAIRES

Résultat : Absence d'amiante

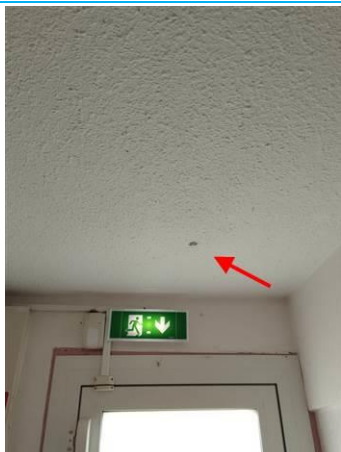
Matériaux : ZPSO-003

Prélèvement : P003

Description : Peinture décorative (pailletées, gouttelettes, ...)

Localisation : INTERNAT P1 - CIRCULATIONS

Résultat : Absence d'amiante

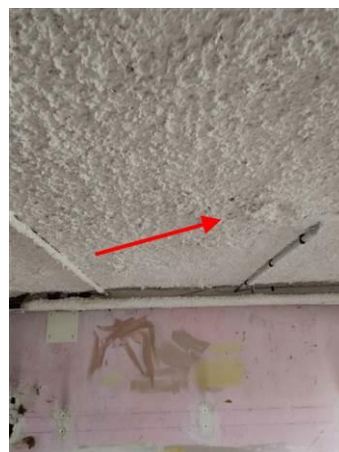
Matériaux : ZPSO-005

Prélèvement : P005

Description : Peinture décorative (pailletées, gouttelettes, ...)

Localisation : INTERNAT P1 - CAVE 1

Résultat : Absence d'amiante

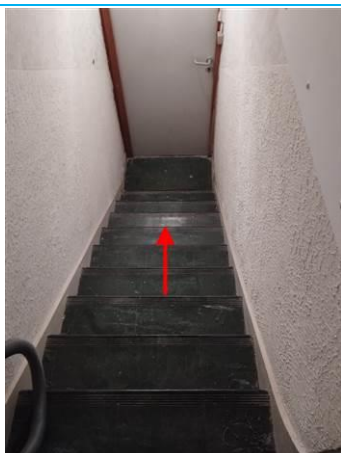
Matériaux : ZPSO-004

Prélèvement : P004

Description : Dalle de sol

Localisation : INTERNAT P1 - CAVE 1

Résultat : Présence d'amiante

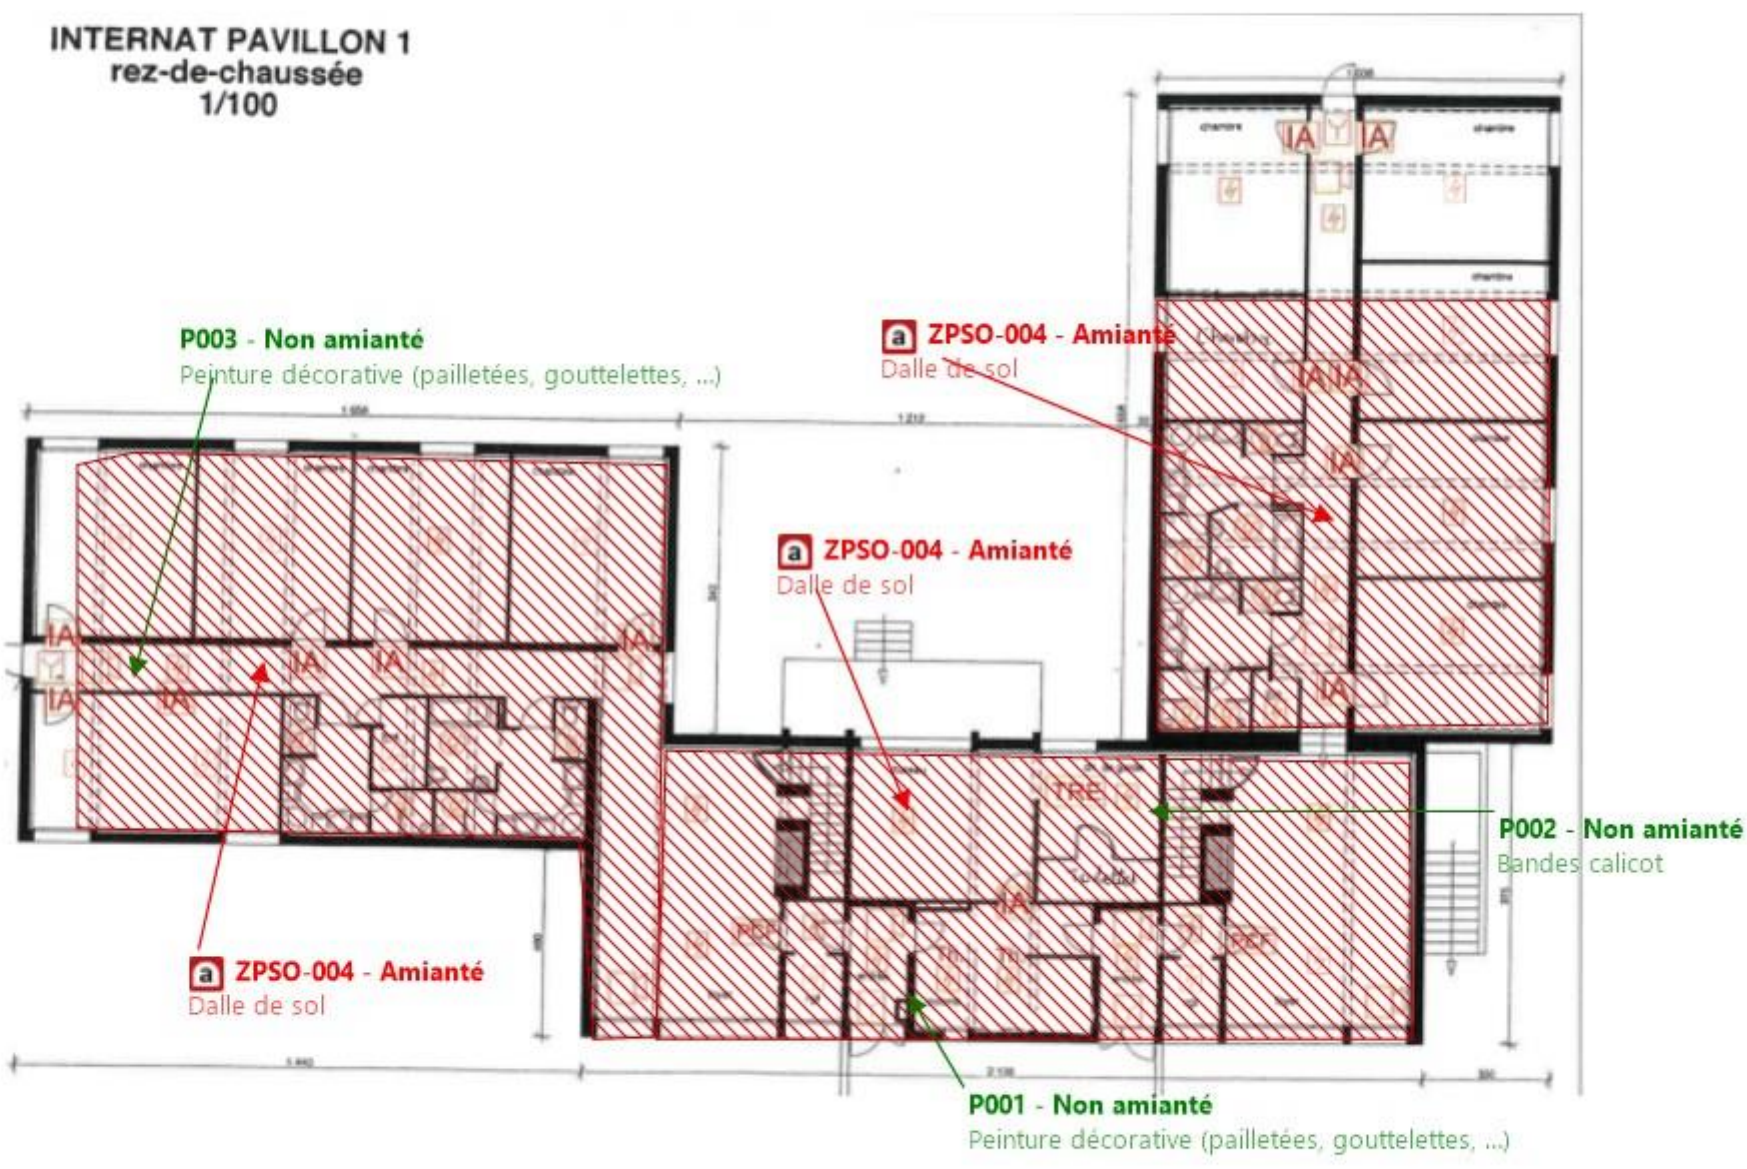
<div><p>INTERNAT PAVILLON 1 rez-de-chaussée 1/100</p>

</div>	Planche de repérage technique
	N° planche :1/2
	Nom du plan : RDC
	Entreprise réalisant le repérage : SOCOTEC Diagnostic Bordeaux 3 Impasse Henry le Châtelier 33700 MERIGNAC
	Adresse du bien : 291 route de SARRAZI INTERNAT P1 24660 COULOUNIEIX CHAMIER (France)
	Informations relatives au rapport du repérage : Réf. du rapport : 2308CNABO - BI11000000000270 Rédacteur : Laurent LENOURRY Date : 06/09/2023
	Commentaires :

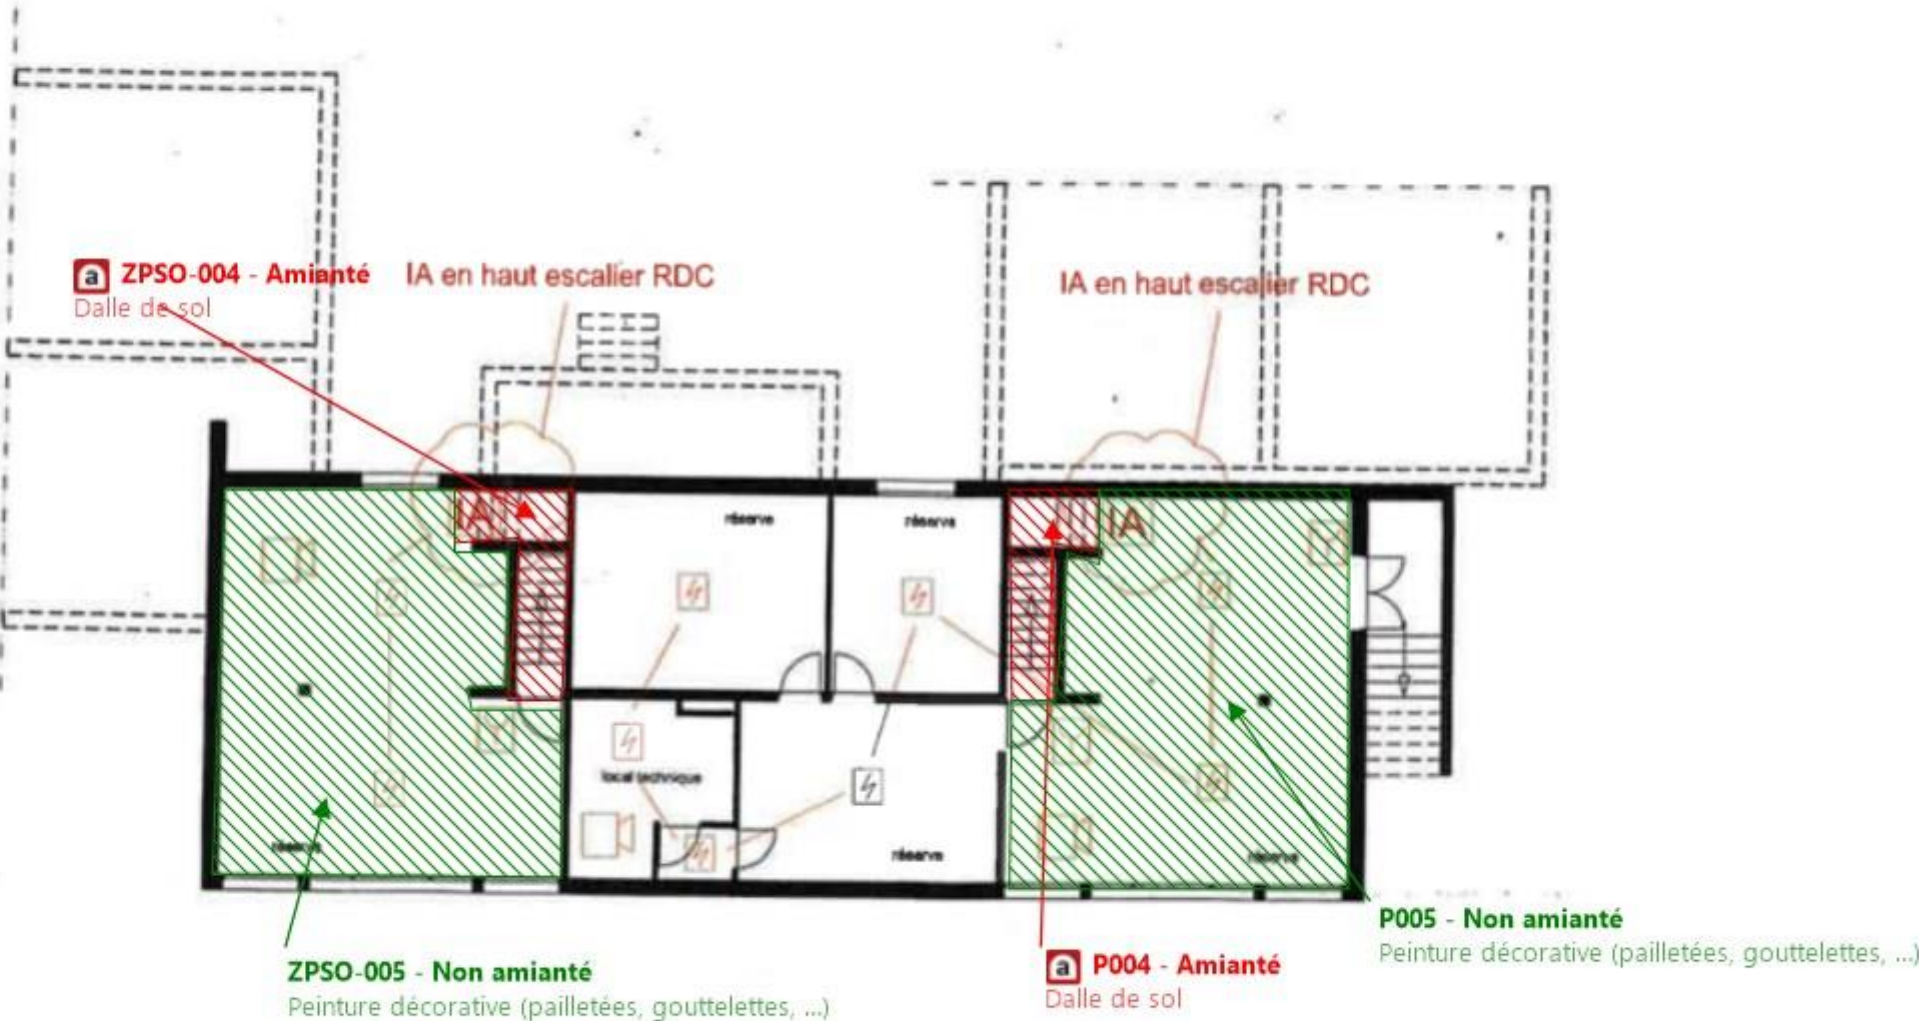
</div>	<div>Planche de repérage technique</div>
	<div>N° planche :2/2</div>
	<div>Nom du plan : SOUS SOL</div>
	<div> Entreprise réalisant le repérage : SOCOTEC Diagnostic Bordeaux 3 Impasse Henry le Châtelier 33700 MERIGNAC </div>
	<div> Adresse du bien : 291 route de SARRAZI INTERNAT P1 24660 COULOUNIEIX CHAMIER (France) </div>
	<div> Informations relatives au rapport du repérage : Réf. du rapport : 2308CNABO - BI11000000000270 Rédacteur : Laurent LENOURRY Date : 06/09/2023 </div>
	<div>Commentaires :</div>
