Rapport de mission de repérage des matériaux et produits contenant de l'amiante avant réalisation de travaux dans un immeuble bâti

291 route de SARRAZI
INTERNAT P2
24660 COULOUNIEUX CHAMIERIS (France)

Date du rapport : 04/09/2023

Référence du dossier : 2308CNABO -
BI11000000000271

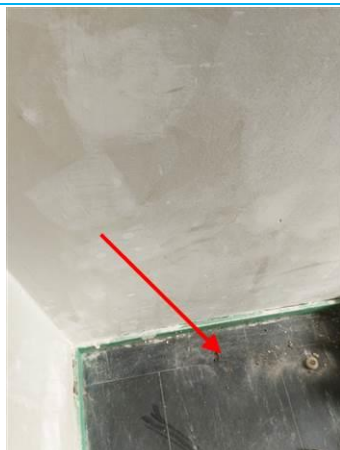
Matériaux : ZPSO-001
Prélèvement : P001
Description : Dalle de sol
Localisation : INTERNAT / RDC - LOCAL MENAGE
Résultat : Présence d'amiante

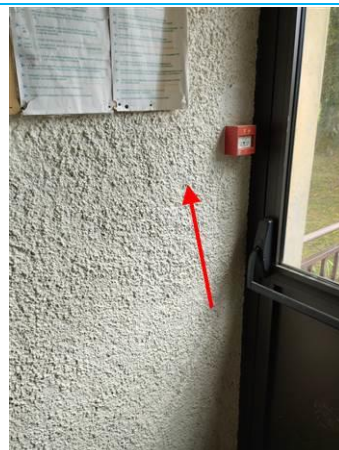
Matériaux : ZPSO-002
Prélèvement : P002
Description : Peinture décorative (pailletées, gouttelettes, ...)
Localisation : INTERNAT / RDC - LOCAL MENAGE
Résultat : Absence d'amiante

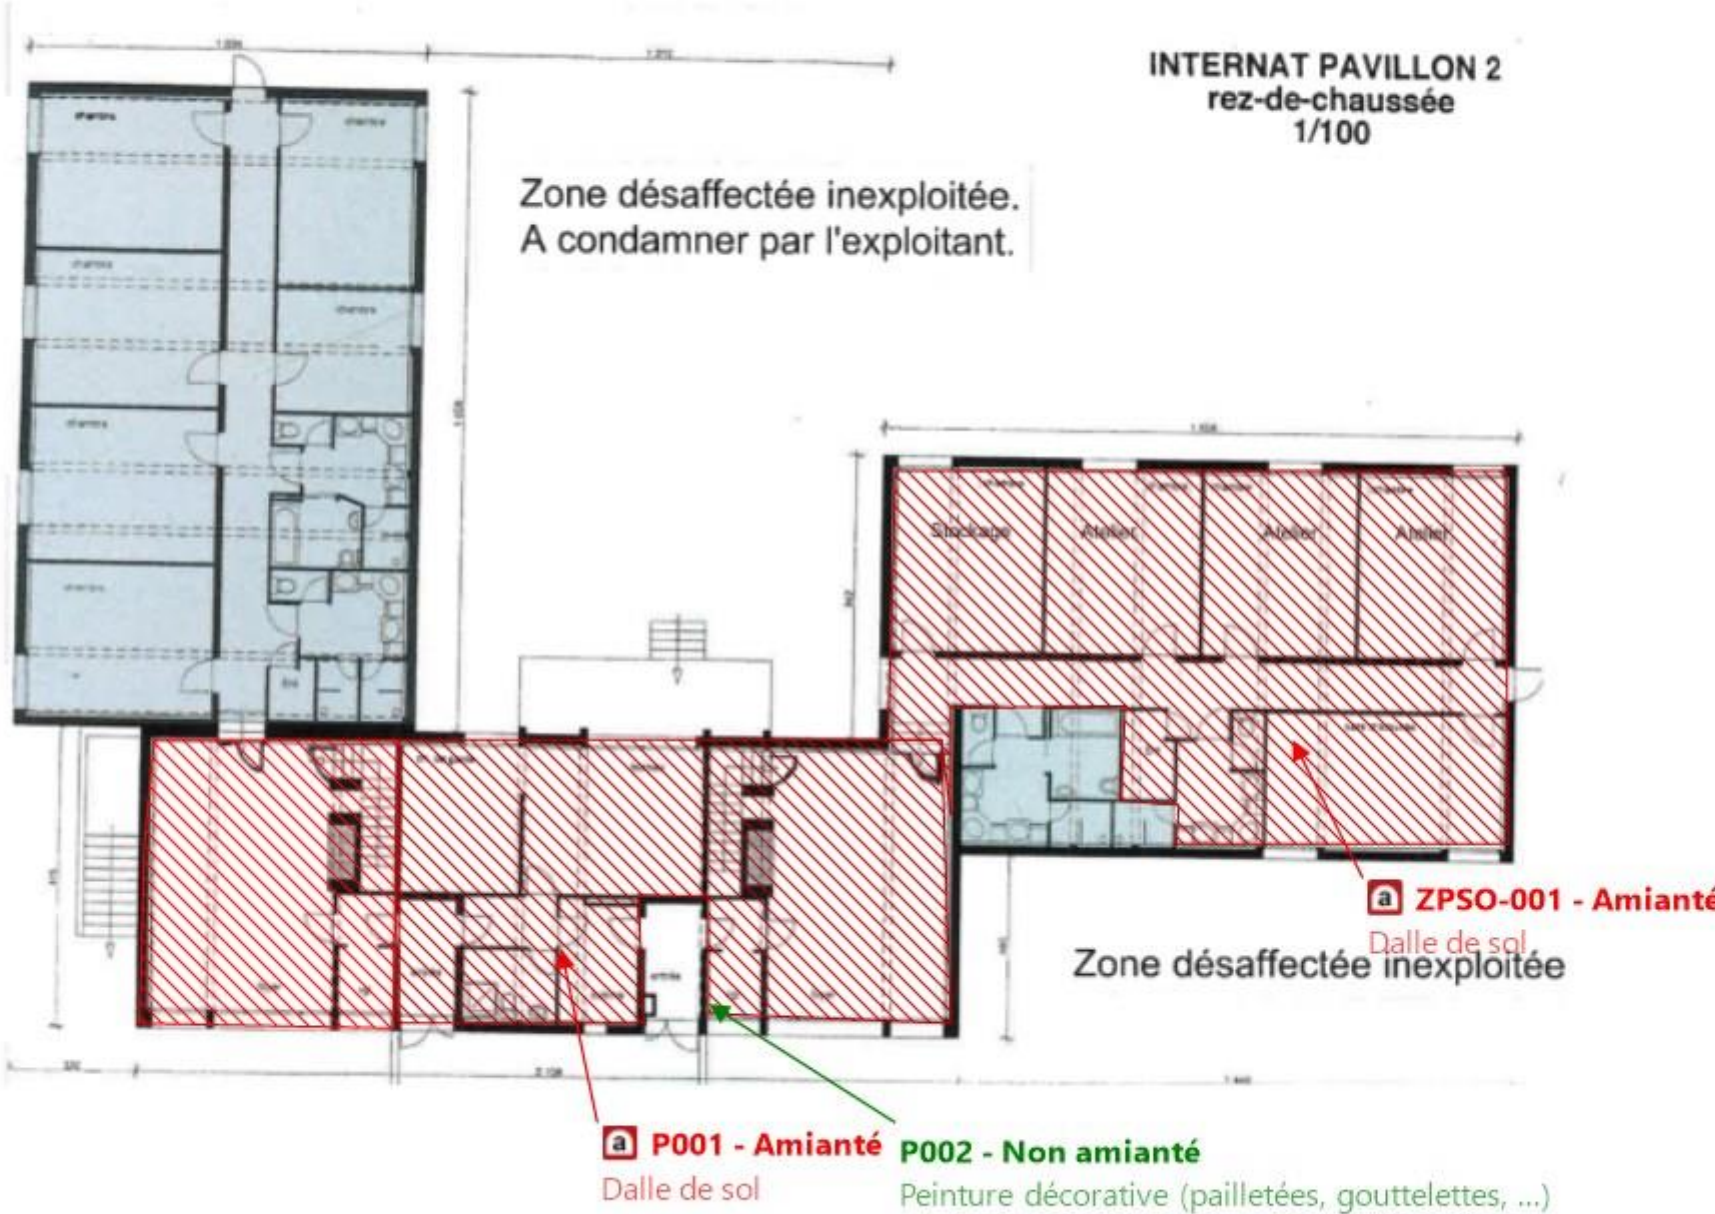
<p>INTERNAT PAVILLON 2 rez-de-chaussée 1/100</p> <p>Zone désaffectée inexploitée. A condamner par l'exploitant.</p> <p>Zone désaffectée inexploitée</p> <p>a ZPSO-001 - Amianté Dalle de sol</p> <p>a P001 - Amianté Dalle de sol</p> <p>P002 - Non amianté Peinture décorative (pailletées, gouttelettes, ...)</p>	Planche de repérage technique
	N° planche : 1/2
	Nom du plan : RDC
	Entreprise réalisant le repérage : SOCOTEC Diagnostic Bordeaux 3 Impasse Henry le Châtelier 33700 MERIGNAC
	Adresse du bien : 291 route de SARRAZI INTERNAT P2 24660 COULOUNIEIX CHAMIER (France)
	Informations relatives au rapport du repérage : Réf. du rapport : 2308CNABO - BI11000000000271 Rédacteur : Laurent LENOURRY Date : 04/09/2023
	Commentaires :

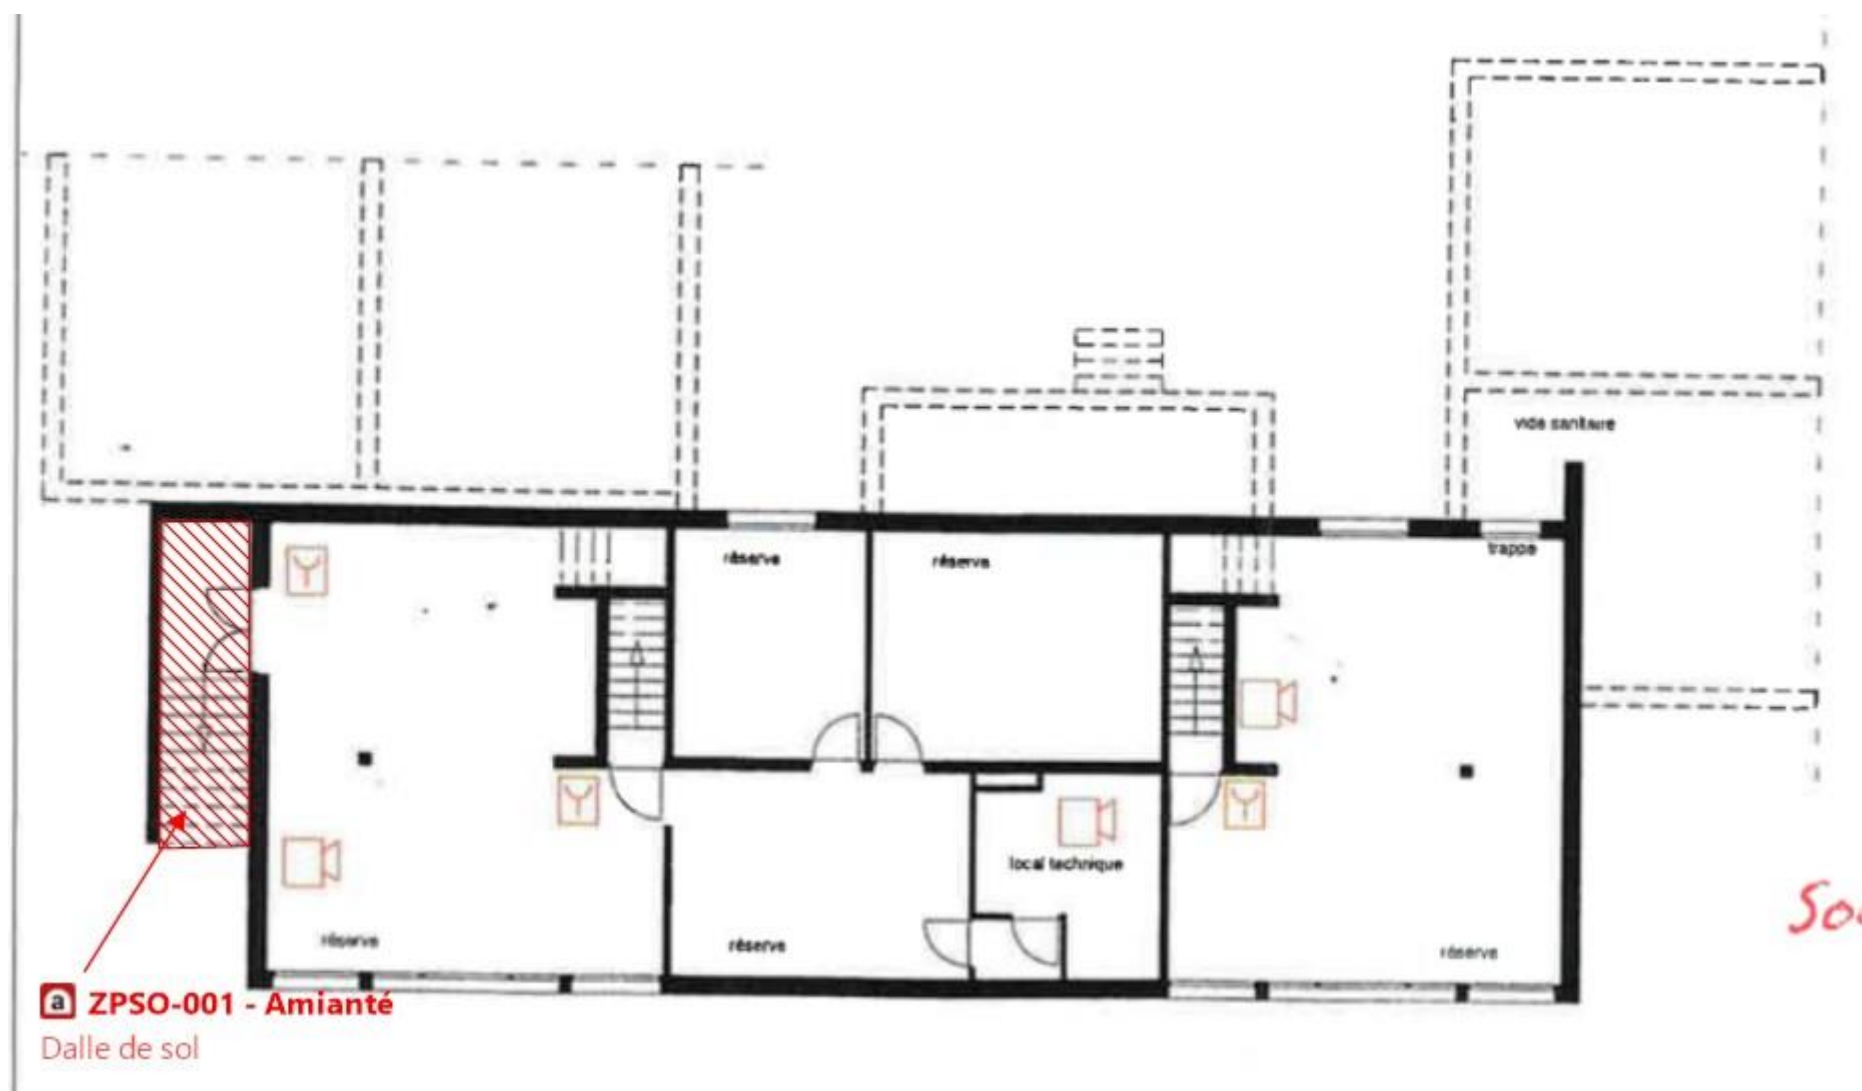
N° planche : 2/2

Nom du plan :
SOUS SOL
