**RAPPORT DE MISSION DE REPERAGE
DES MATERIAUX ET PRODUITS
CONTENANT DE L'AMIANTE AVANT
REALISATION DE TRAVAUX**

DOSSIER N°: 21-01-A-0002 ind 0

IDENTIFICATION DES LOCAUX VISITES
<p>CHAUFFERIE 38 BOULEVARD DES BELGES 76000 ROUEN</p>
PROPRIETAIRE- MAITRE D'OEUVRE
<p>DRAGAGES PORTS 38 BOULEVARD DES BELGES 76000 ROUEN</p>
<p>Affaire suivie par : MR LE DANTEC</p>

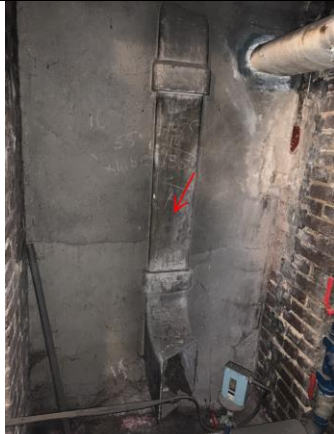
Repérage N° : 003	6-Conduits, canalisations et accessoires intérieurs, Conduits de fluides (air, eau, vapeur, fumée, échappement, autres fluides), Conduits en fibres-ciment, manchons

TYPE DE MATERIAU OU PRODUIT :
	conduit en amiante ciment
	LOCALISATION :
	Chaudière
	AMIANTE : OUI Critère : En résultat d'analyse Observations : Réf prélèvement : P03 Analyse : N° d'analyse : R21-00156-03

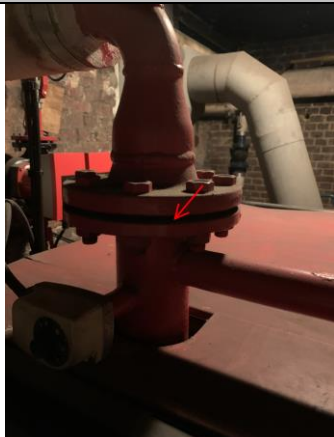
Repérage N° : 010	8-Equipements divers et accessoires, Chaudières (mixtes, collectives), chauffe bains, radiateurs gaz modulables, poeles à bois, groupes électrigènes, Joints d'étanchéité, joints plats prédécoupés pour brides

TYPE DE MATERIAU OU PRODUIT :
	joint de bride départ/retour
	LOCALISATION :
	Chaudière
	AMIANTE : OUI Critère : En résultat d'analyse Observations : Réf prélèvement : P09 Analyse : N° d'analyse : R21-00156-09

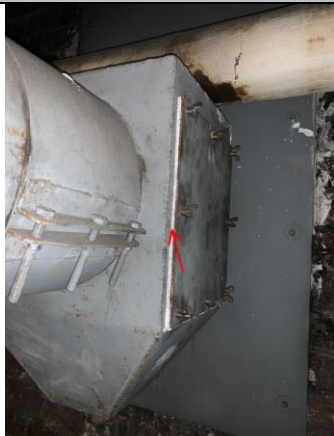
Repérage N° : 011	6-Conduits, canalisations et accessoires intérieurs, Conduits de fluides (air, eau, vapeur, fumée, échappement, autres fluides), Joints entre éléments, rubans adhésif, mastics, joints plats prédécoupés pour brides

TYPE DE MATERIAU OU PRODUIT :
	Joint trappe visite fumisterie
	LOCALISATION :
	Chaudière
	AMIANTE : OUI Critère : En résultat d'analyse Observations : Réf prélèvement : P10 Analyse : N° d'analyse : R21-00156-10

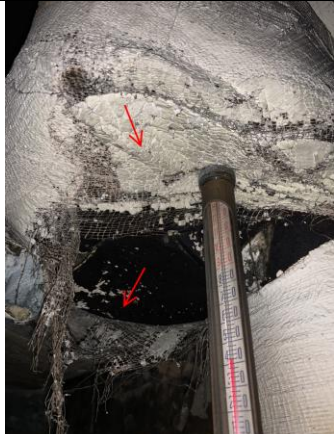
Repérage N° : 001	6-Conduits, canalisations et accessoires intérieurs, Conduits de fluides (air, eau, vapeur, fumée, échappement, autres fluides), Enveloppes ou colles de calorifugeage

TYPE DE MATERIAU OU PRODUIT :
	Enveloppe de calorifugeage
	LOCALISATION :
	Chaudière
	AMIANTE : NON
Critère : En résultat d'analyse Observations : Réf prélèvement : P01 Analyse : N° d'analyse : R21-00156-01

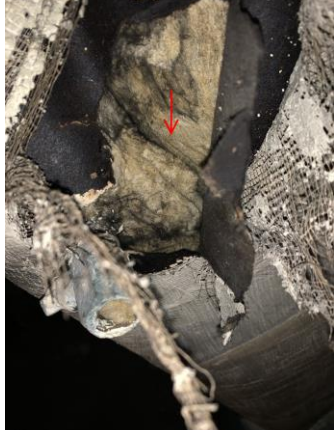
Repérage N° : 002	6-Conduits, canalisations et accessoires intérieurs, Conduits de fluides (air, eau, vapeur, fumée, échappement, autres fluides), Calorifugeages, tresses

TYPE DE MATERIAU OU PRODUIT :
	Calorifugeage
	LOCALISATION :
	Chaudière
	AMIANTE : NON
Critère : En résultat d'analyse Observations : Réf prélèvement : P02 Analyse : N° d'analyse : R21-00156-02

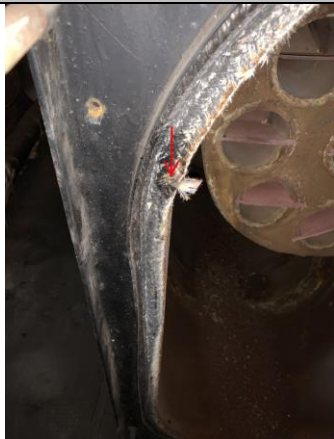
Repérage N° : 004		8-Equipements divers et accessoires,Chaudières (mixtes, collectives), chauffe bains, radiateurs gaz modulables, poeles à bois, groupes électrigènes,Bourres, tresses, calorifugeages

TYPE DE MATERIAU OU PRODUIT :
		Tresse porte foyer
		LOCALISATION :
		Chaufferie
		AMIANTE : NON Critère : En résultat d'analyse Observations : Réf prélèvement : P04 Analyse : N° d'analyse : R21-00156-04

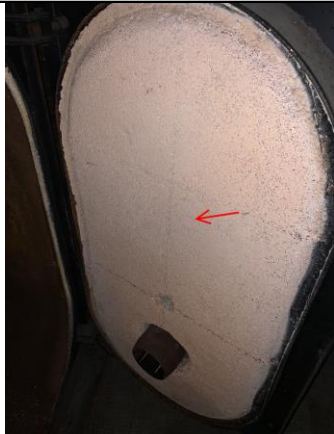
Repérage N° : 005		8-Equipements divers et accessoires,Chaudières (mixtes, collectives), chauffe bains, radiateurs gaz modulables, poeles à bois, groupes électrigènes,Bourres, tresses, calorifugeages

TYPE DE MATERIAU OU PRODUIT :
		Isolant porte foyer
		LOCALISATION :
		Chaufferie
		AMIANTE : NON Critère : En résultat d'analyse Observations : Réf prélèvement : P05 Analyse : N° d'analyse : R21-00156-05

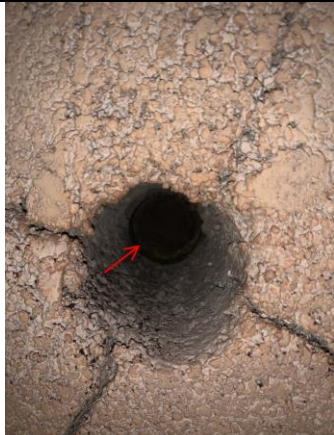
Repérage N° : 006		8-Equipements divers et accessoires,Chaudières (mixtes, collectives), chauffe bains, radiateurs gaz modulables, poeles à bois, groupes électrigènes,Joint d'étanchéité, joints plats prédécoupés pour brides

TYPE DE MATERIAU OU PRODUIT :
		Joint d'oeilleton
		LOCALISATION :
		Chaufferie
		AMIANTE : NON Critère : En résultat d'analyse Observations : Réf prélèvement : P06 Analyse : N° d'analyse : R21-00156-06

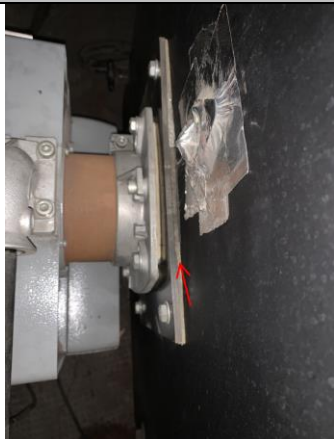
Repérage N° : 007		8-Equipements divers et accessoires, Chaudières (mixtes, collectives), chauffe bains, radiateurs gaz modulables, poeles à bois, groupes électrigènes, Joints d'étanchéité, joints plats prédécoupés pour brides

TYPE DE MATERIAU OU PRODUIT :
		Joint de plaque brueur
		LOCALISATION :
		Chaufferie
		AMIANTE : NON Critère : En résultat d'analyse Observations : Réf prélèvement : P07 Analyse : N° d'analyse : R21-00156-07

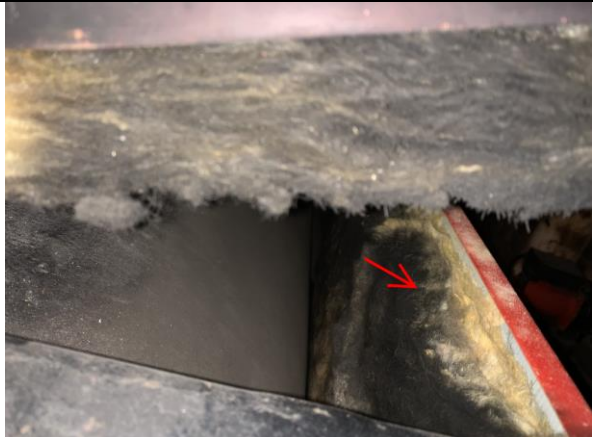
Repérage N° : 009	8-Equipements divers et accessoires,Chaudières (mixtes, collectives), chauffe bains, radiateurs gaz modulables, poeles à bois, groupes électrigènes,Bourres, tresses, calorifugeages

TYPE DE MATERIAU OU PRODUIT :
	Isolant chaudière
	LOCALISATION :
	Chaufferie
	AMIANTE : NON Critère : En résultat d'analyse Observations : Réf prélèvement : P08 Analyse : N° d'analyse : R21-00156-08

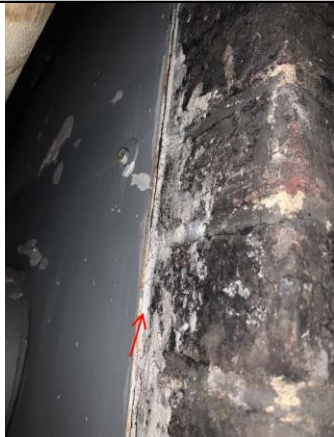
Repérage N° : 012	3-Parois verticales intérieures,Murs et cloisons maçonnées,Enduit à base de plâtre ou ciment projetés, lissés ou talochés

TYPE DE MATERIAU OU PRODUIT :
	Enduit rebouchage fumisterie
	LOCALISATION :
	Chaufferie
	AMIANTE : NON Critère : En résultat d'analyse Observations : Réf prélèvement : P11 Analyse : N° d'analyse : R21-00156-11

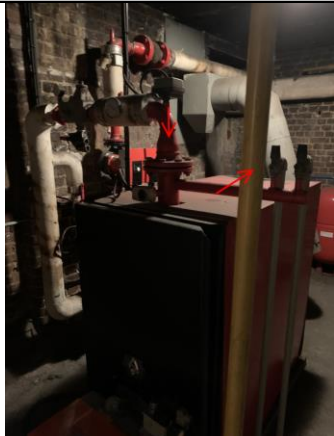
Repérage N° : 013	6-Conduits, canalisations et accessoires intérieurs,Conduits de fluides (air, eau, vapeur, fumée, échappement,autres fluides),peinture

TYPE DE MATERIAU OU PRODUIT :
	Peinture tuyauterie
	LOCALISATION :
	Chaufferie
	AMIANTE : NON Critère : En résultat d'analyse Observations : Réf prélèvement : P12 Analyse : N° d'analyse : R21-00156-12

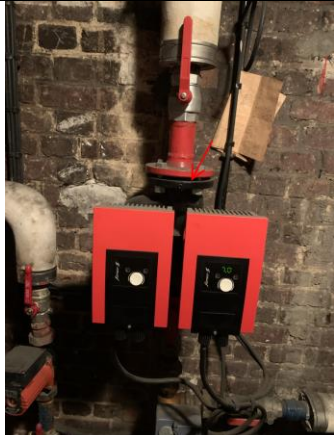
Repérage N° : 014	6-Conduits, canalisations et accessoires intérieurs, Conduits de fluides (air, eau, vapeur, fumée, échappement, autres fluides), Joints entre éléments, rubans adhésif, mastics, joints plats prédécoupés pour brides

TYPE DE MATERIAU OU PRODUIT :
		joint de pompe
		LOCALISATION :
		Chaufferie
		AMIANTE : NON
		Critère : matériau ou produit qui par nature ne contient pas d'amiante Observations : Réf prélèvement : Analyse :
