Dossier Technique Amiante

Numéro de dossier : 18/IMO/46829/GCA
Date du repérage : 07/11/2018

Département : ... **Bouches-du-Rhône**
Adresse : **Domaine des Chutes Lavie**
 Ateliers de l'UEAJ Sylvestre
 7 Impasse Sylvestre
Commune : **13000 MARSEILLE**

Rapport de mission de repérage des matériaux et produits contenant de l'amiante à intégrer au dossier technique « amiante » (listes A et B de l'annexe 13-9 du Code de la Santé publique)

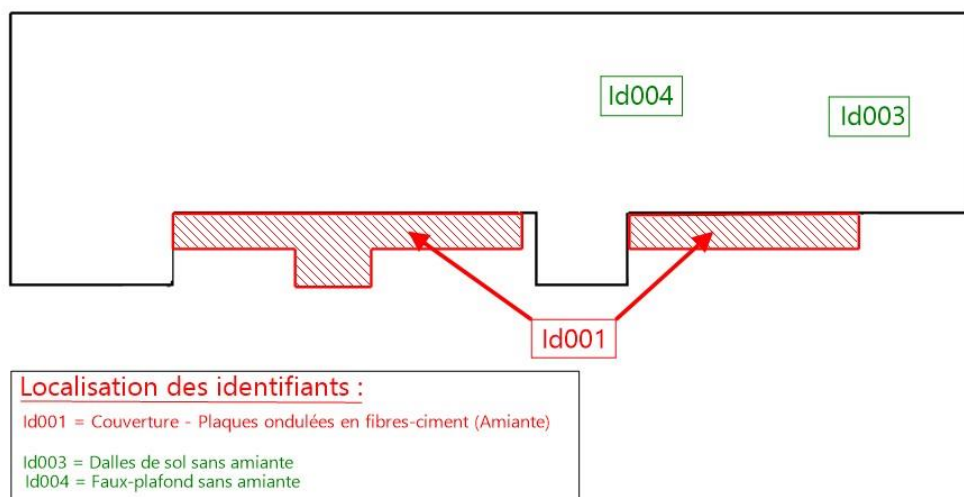
7.1 - Annexe - Schéma de repérage

Les croquis présentés n'ont aucun caractère contractuel et ne sont pas cotés. Ils ne peuvent en aucun cas être utilisés en tant que plans.

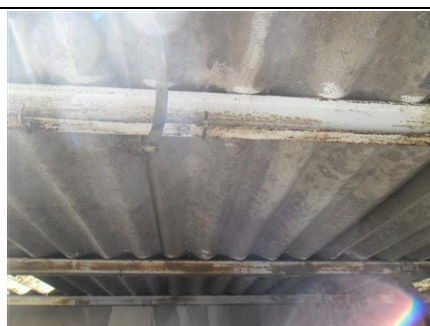
Localisation	Identifiant + Description	Conclusion (justification)	Etat de conservation** et préconisations*	Photo
Chaufferie - Local groupe - Abri ventilation - Abri cuve - Abri	Identifiant: Id001 Description: Couverture : Plaques ondulées en fibres-ciment Liste selon annexe.13-9 du CSP : B	Présence d'amiante (sur jugement de l'opérateur)	Matériau dégradé (étendue ponctuelle) Résultat EP** Préconisation : Il est recommandé de réaliser une évaluation périodique.

Photo n° A001
 Localisation : Chaufferie - Local groupe - Abri ventilation - Abri cuve - Abri
 Ouvrage : Toitures
 Partie d'ouvrage : Plaques (fibres-ciment)
 Description : Couverture : Plaques ondulées en fibres-ciment

- **Couverture : Plaques ondulées en fibres-ciment (Chaufferie - Local groupe - Abri ventilation - Abri cuve - Abri) pour lequel il est recommandé de réaliser une évaluation périodique.***

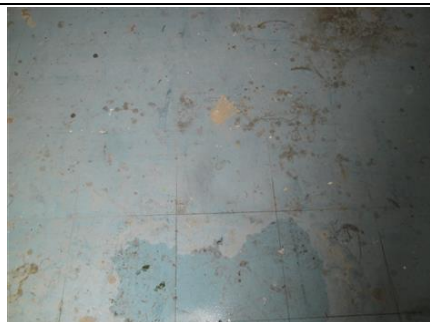
Localisation	Identifiant + Description	Photo
Atelier menuiserie	<p><u>Identifiant:</u> Id003</p> <p><u>Description:</u> Dalles de sol bleues + colle + ragréage</p> <p><u>Liste selon annexe.13-9 du CSP :</u> B</p> <p><u>Justificatif:</u> sur anciennes analyses</p>

Photo n° A003
 Localisation : Atelier menuiserie
 Ouvrage : Planchers
 Partie d'ouvrage : Dalles de sol
 Description : Dalles de sol bleues + colle + ragréage

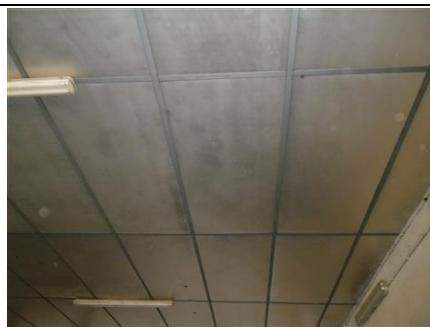
Ensemble du bâtiment	<p><u>Identifiant:</u> Id004</p> <p><u>Description:</u> Panneaux de faux-plafond type Shedisol</p> <p><u>Liste selon annexe.13-9 du CSP :</u> A</p> <p><u>Justificatif:</u> matériau qui par nature ne contient pas d'amiante</p>

Photo n° A004
 Localisation : Ensemble du bâtiment
 Ouvrage : Flocages, Calorifugeages, Faux plafonds
 Partie d'ouvrage : Faux plafonds
 Description : Panneaux de faux-plafond

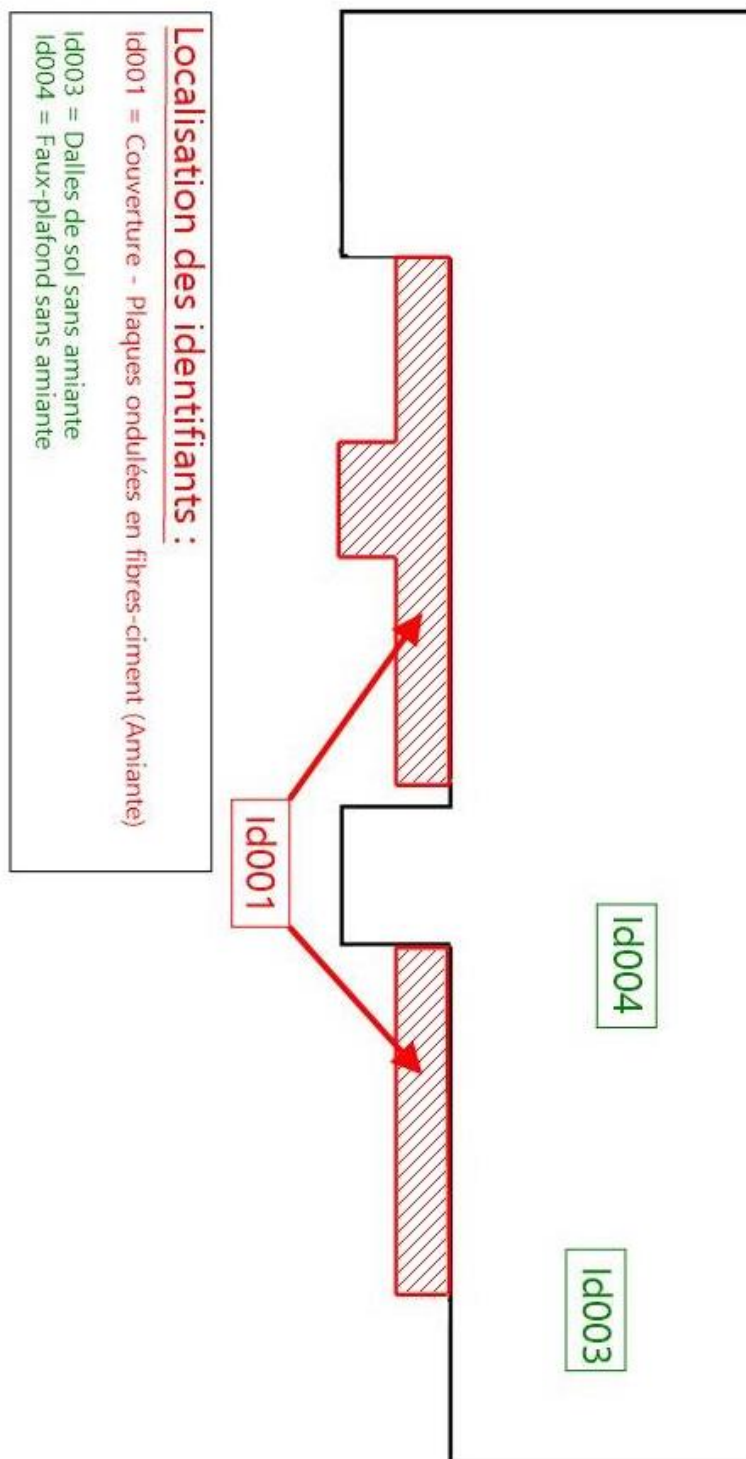
7. – Croquis et Photos

Les croquis présentés n'ont aucun caractère contractuel et ne sont pas cotés. Ils ne peuvent en aucun cas être utilisés en tant que plans.

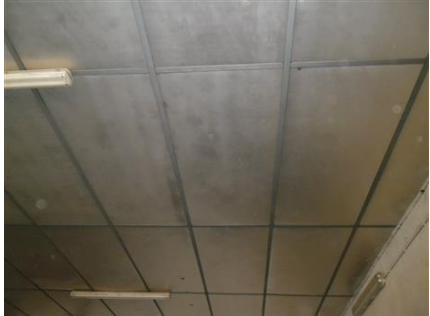
<p>Photo n° A004 Localisation : Ensemble du bâtiment Ouvrage : Flocages, Calorifugeages, Faux plafonds Partie d'ouvrage : Faux plafonds Description : Panneaux de faux-plafond</p>
