DIAGNOSTIC PLOMB AVANT DEMOLITION

A Adresse du bien	B Propriétaire
7 IMPASSE SYLVESTRE 13013 MARSEILLE - 13EME	Nom : SECRETARIAT GENERAL DU MINISTERE Adresse : 350 AV CLUB HIPPIQUE 13090 AIX-EN-PROVENCE
C Commanditaire de la mission	
Nom : SECRETARIAT GENERAL DU MINISTERE DE LA JUSTICE Qualité :	Adresse : 350 AV CLUB HIPPIQUE 13090 AIX-EN-PROVENCE
D L'appareil à fluorescence X	
Nom du fabricant de l'appareil : Heuresis Modèle de l'appareil : PB200i N° de série : 8009	Nature du radionucléide : Cobalt 57 Date du dernier chargement de la source : 14/12/2018 Activité de la source à cette date : 185 MBq
E Execution de la mission	
Rapport N° : 81405 P Date d'intervention : 17/12/2020	Date du rapport : 06/01/2021
F Nature des Travaux	
DEMOLITION TOTAL DU BATIMENT	
G Périmètre de la mission	
ATELIER	
H Cachet du diagnostiqueur	
<p style="text-align: center;">Signature</p>

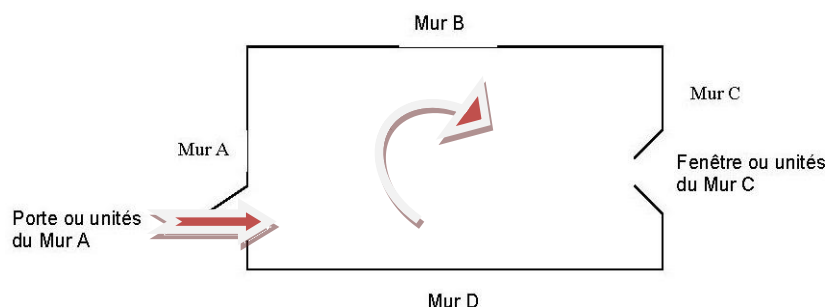
Afin de faciliter la localisation des mesures, l'auteur du constat divise chaque local en plusieurs zones qu'il identifie sur le croquis. Ces zones correspondent généralement aux différentes faces du local.

Selon la convention établie, une lettre est attribuée à chaque « zone » du local (A, B, C et D). On appelle « zone A » le mur par lequel on accède au local. Les zones suivantes sont désignées dans le sens horaire.

Chaque unité de diagnostic (porte, fenêtre, ...) est associée à une « zone ».
