**Parc des Chutes Lavie
10, Impasse Sylvestre**

Restructuration d'un bâtiment

RAPPORT D'ETUDE DE SOL

Mission : G2 phase PRO

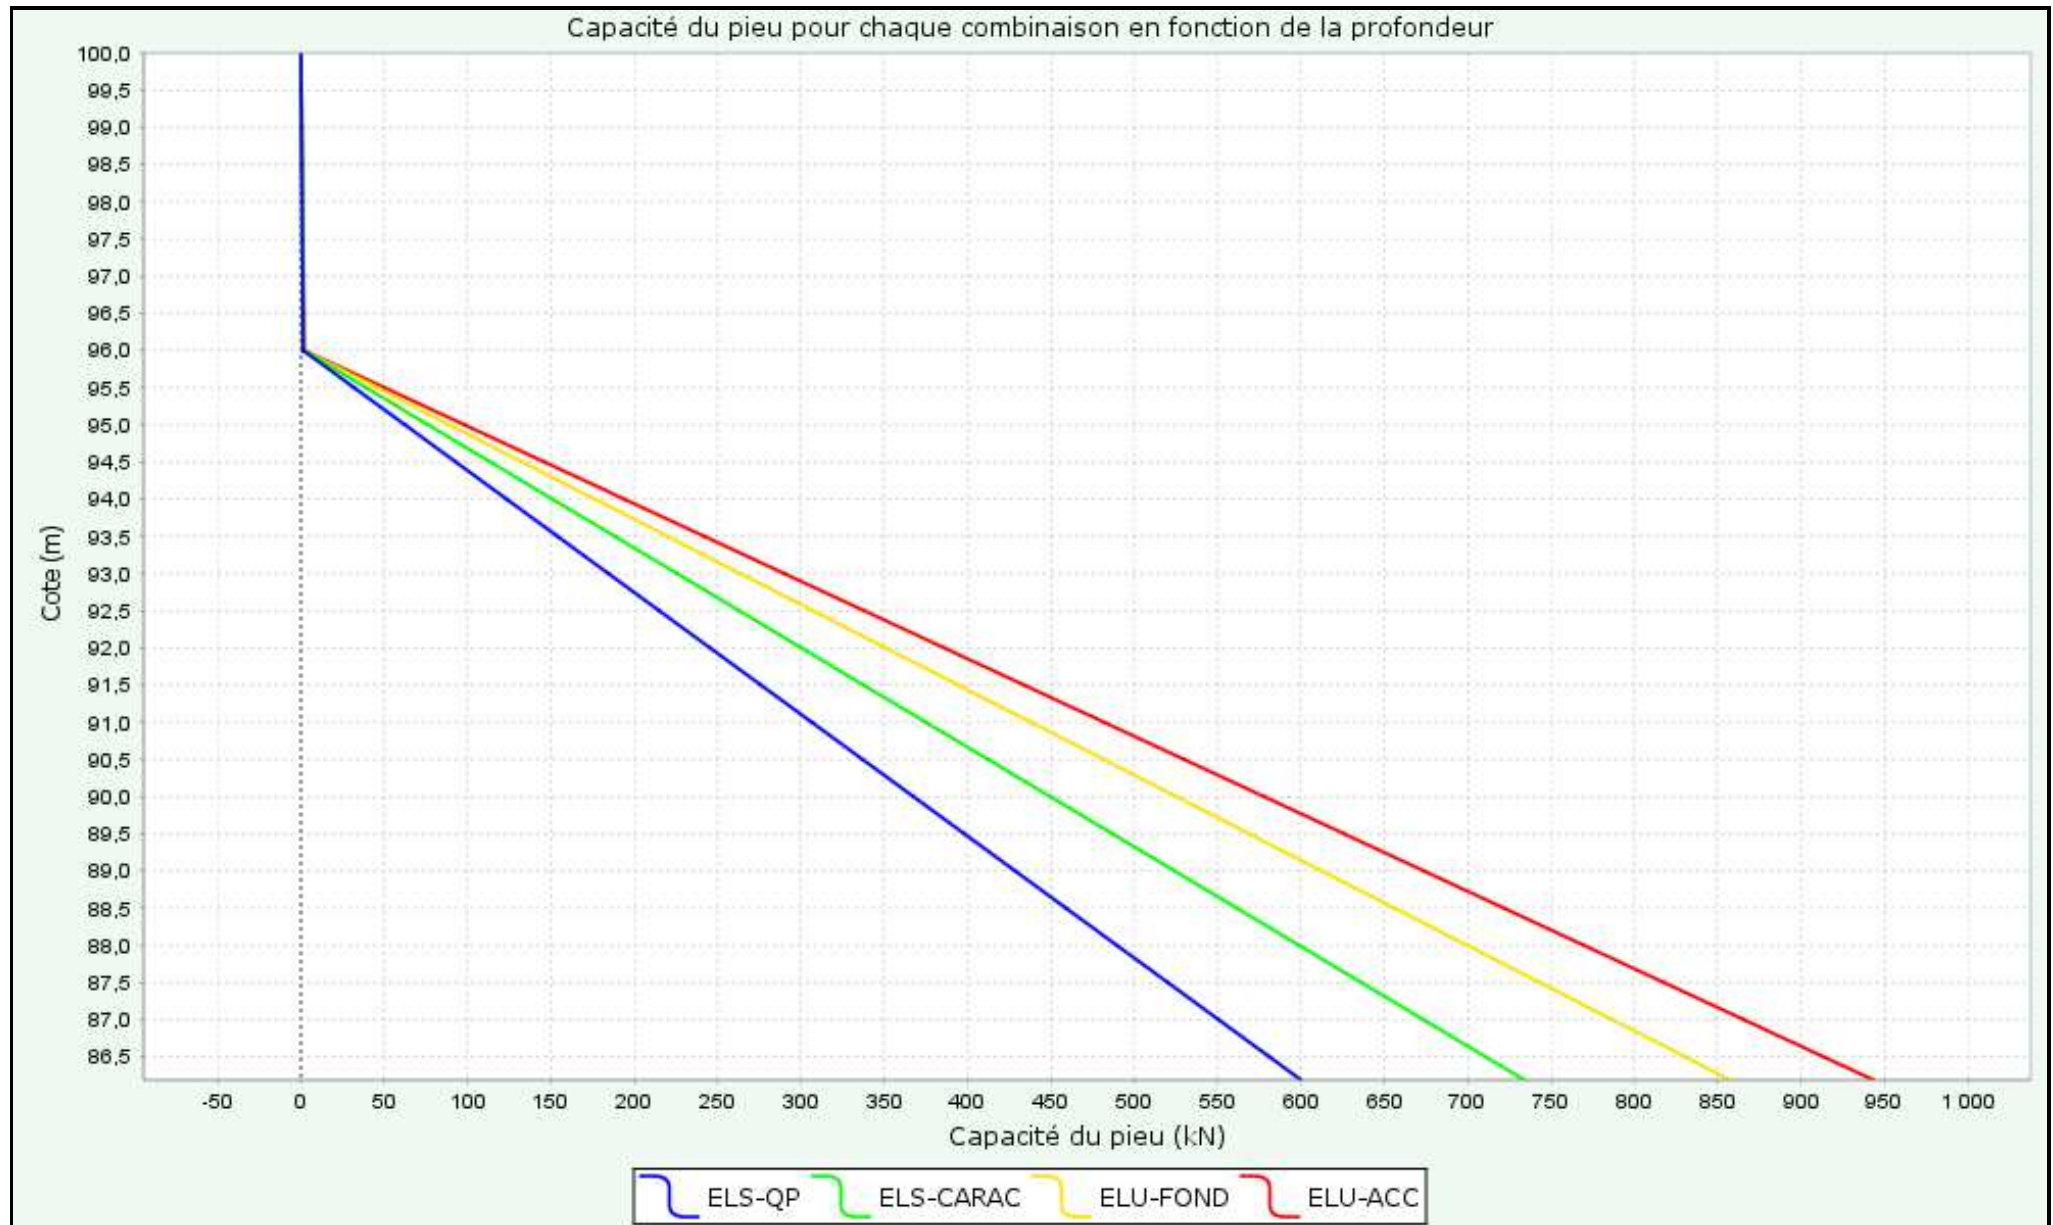
Capacité du pieu pour chaque combinaison en fonction de la profondeur

02	89.50	268.80	4000.0	1.450	1375.4	284.7	398.0	486.9	568.8	625.8
02	89.00	268.80	4000.0	1.450	1480.9	284.7	428.5	524.2	612.5	673.8
02	88.50	268.80	4000.0	1.450	1586.5	284.7	459.0	561.5	656.1	721.8
02	88.00	268.80	4000.0	1.450	1692.1	284.7	489.5	598.9	699.7	769.7
02	87.50	268.80	4000.0	1.450	1797.6	284.7	520.1	636.2	743.3	817.7
02	87.00	268.80	4000.0	1.450	1903.2	284.7	550.6	673.5	786.9	865.7
02	86.50	268.80	4000.0	1.450	2008.7	284.7	581.1	710.8	830.5	913.7
02	86.19	268.80	4000.0	1.450	2074.1	284.7	600.0	734.0	857.5	943.4

A l'ELS quasi-permanent, un ancrage de 10m au sein de la formation n°2 est nécessaire pour un micropieu, pour une charge de 600kN.
