DOSSIER DE DIAGNOSTIC TECHNIQUE

Référence : 002EW140465
A communiquer pour toute correspondance
Réalisé le : 19/06/2024
Référence mandataire : N79

N79 Parking
BOULEVARD DE LA CHANTOURNE
38043 GRENOBLE CEDEX

Rapport de repérage des matériaux et produits contenant de l'amiante avant travaux dans les ouvrages de génie civil, infrastructures de transport et réseaux divers.

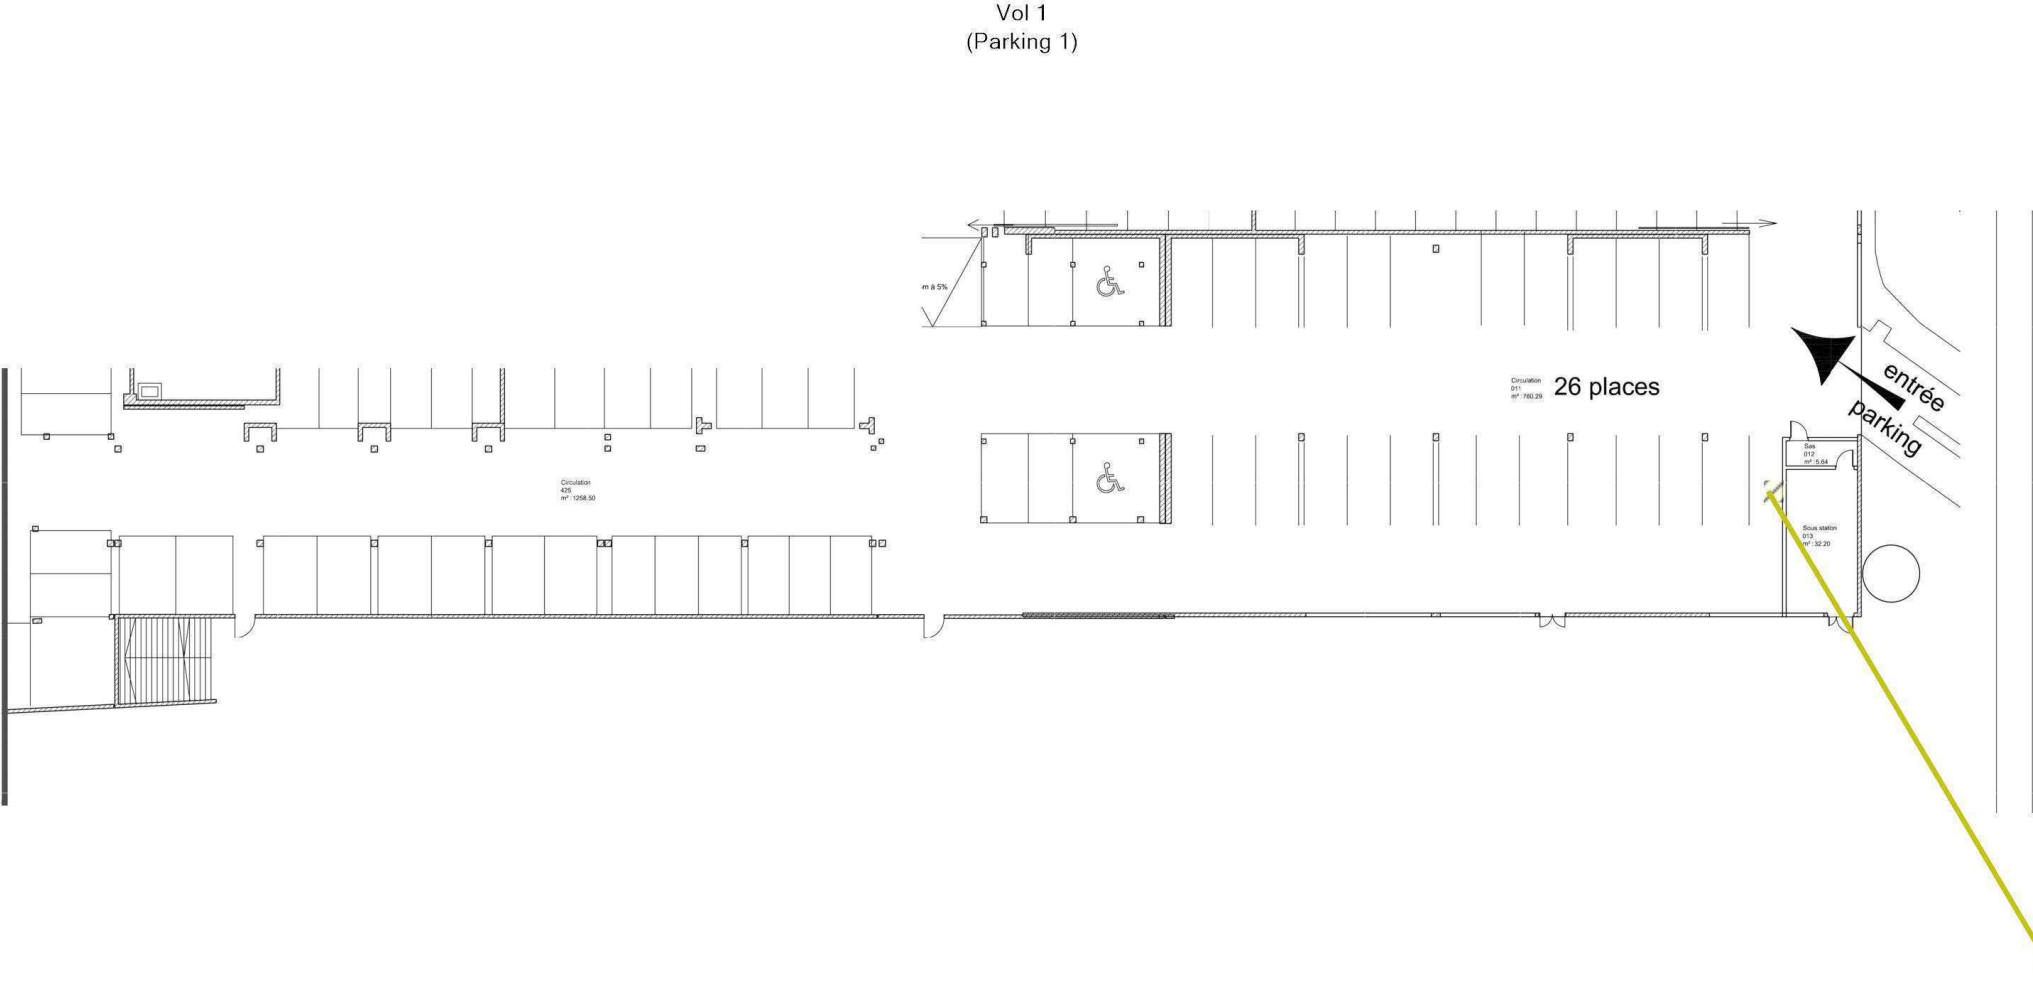
BAT N79A PARKING SOUTERRAIN - PÉRIMÈTRE D'INTERVENTION 1 - INVESTIGATIONS AMÉNAGEMENT URBAIN - HAP				Référence: 002EW140465
<div><p>Vol 1 (Parking 1)</p>

<p>26 places</p><p>entrée parking</p><p>P2</p><p>Plan de situation</p></div>				Légende
				<div><div></div><div>P2 : Enrobé bitumineux - <=88,0 mg/kg</div></div>

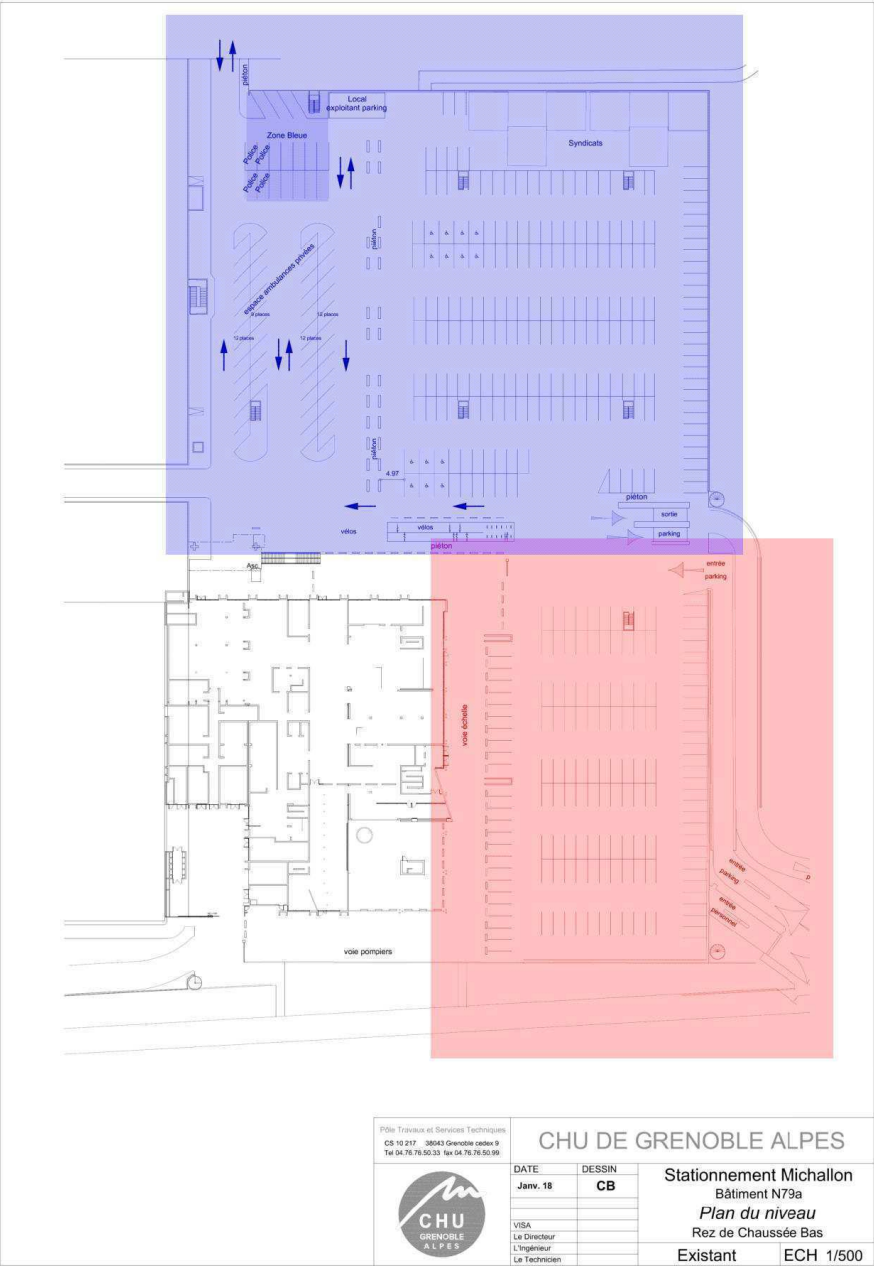
BAT N79A PARKING EXTÉRIEUR - PLAN DE REPÉRAGE - ACTIONS MENÉES - HAP				Référence: 002EW140465
<div>

</div>				Légende
				<div></div> Périmètre d'intervention 1
				<div></div> Périmètre d'intervention 2
<div>
