DOSSIER TECHNIQUE AMIANTE

Rapport N° 725121 établi le 06/12/2019

**CITE ADMINISTRATIVE - BOULEVARD GEORGES CHAUVIN
27000 ÉVREUX**

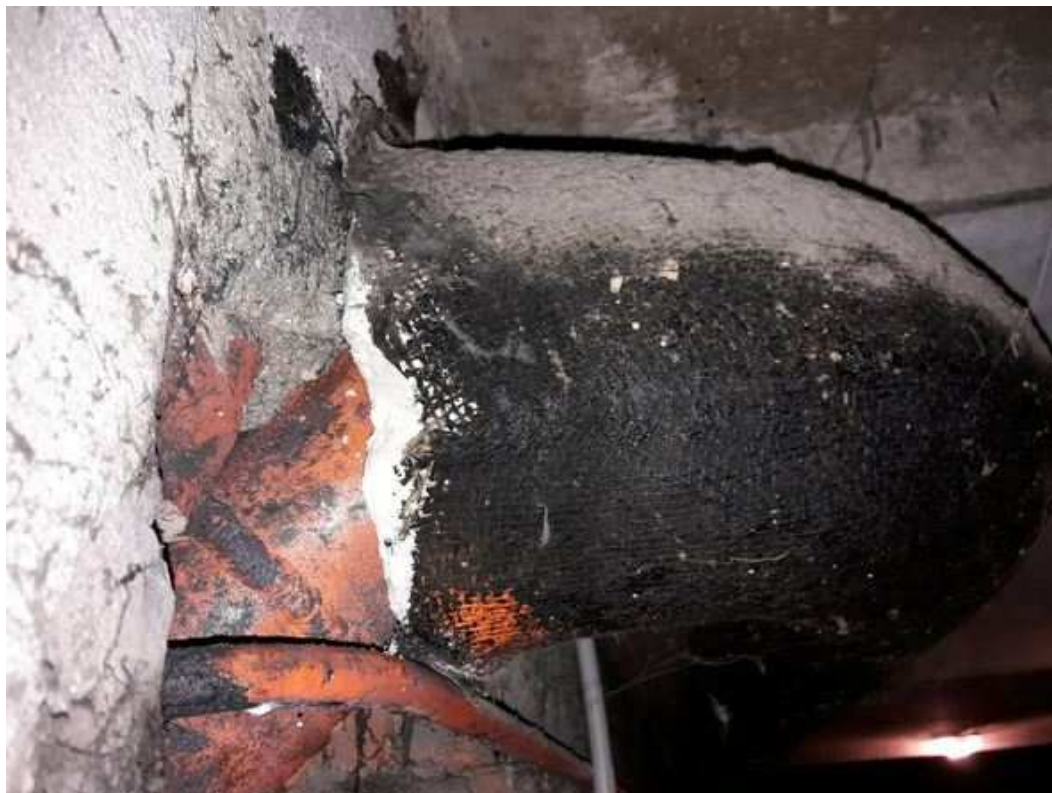
Matériau	Cf. DIAG	Localisations, signalisation	Etat de conservation	Mesures*
Calorifugeage (Enveloppe + calorifuge)	DIAG1	448 (Rez de jardin- COMMUN) - Conduit	Etat 1	Evaluation périodique à réaliser avant le 21/11/2022

P19 - 448 (Rez de jardin- COMMUN) - Conduit - Enveloppe + calorifuge

***Etat 1 :** Le propriétaire doit procéder à un contrôle périodique de l'état de conservation du ou des matériau(x) ou produit(s) concerné(s) dans les conditions prévues à l'article R 1334-27 du décret n°2011-629 ; ce contrôle doit être effectué dans un délai maximal de 3 ans à compter de la date de remise au propriétaire des résultats du contrôle, ou à l'occasion de toute modification substantielle de l'ouvrage ou de son usage

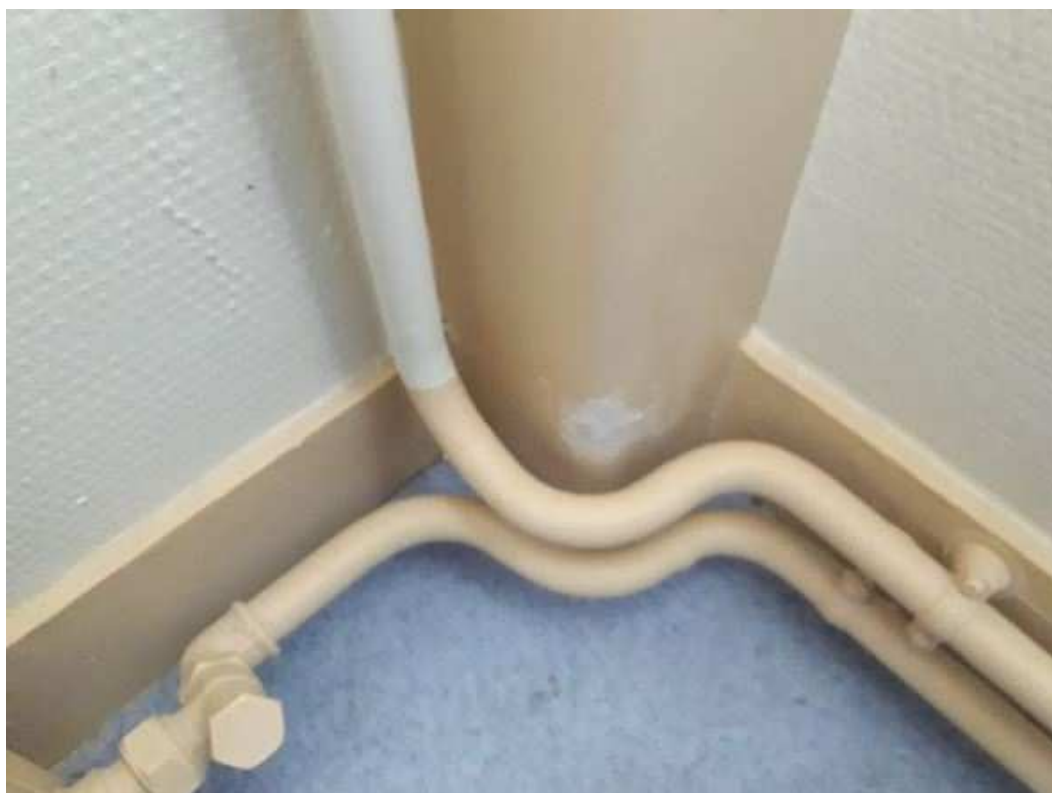
Matériau	Cf. DIAG	Localisations, signalisation	Etat de conservation	Mesures*
Gaines/coffres en fibres-ciment	DIAG1	Bureau 133 (1er étage- FINANCES PUBLIQUES) - Gaines/coffres verticaux	Matériau non dégradé	Evaluation périodique
Fibre ciment (Conduits de ventilation, aération)	DIAG1	<u>Rez de Jardin-COMMUN</u> Atelier 2	Matériau non dégradé	AC 1
Fibre ciment (Conduits de ventilation, aération)	DIAG1	<u>Enveloppe</u> Toiture	Matériau non dégradé	Evaluation périodique
Plaque fibre ciment (Mur)	DIAG1	<u>Enveloppe</u> Façades	Matériau non dégradé	Evaluation périodique

P25 - Bureau 133 (1er étage- FINANCES PUBLIQUES) - Gaines/coffres verticaux - Gaines/coffres en fibres-ciment

a) Contrôler périodiquement que l'état de dégradation des matériaux et produits concernés ne s'aggrave pas et, le cas échéant, que leur protection demeure en bon état de conservation ;
b) Rechercher, le cas échéant, les causes de dégradation et prendre les mesures appropriées pour les supprimer.

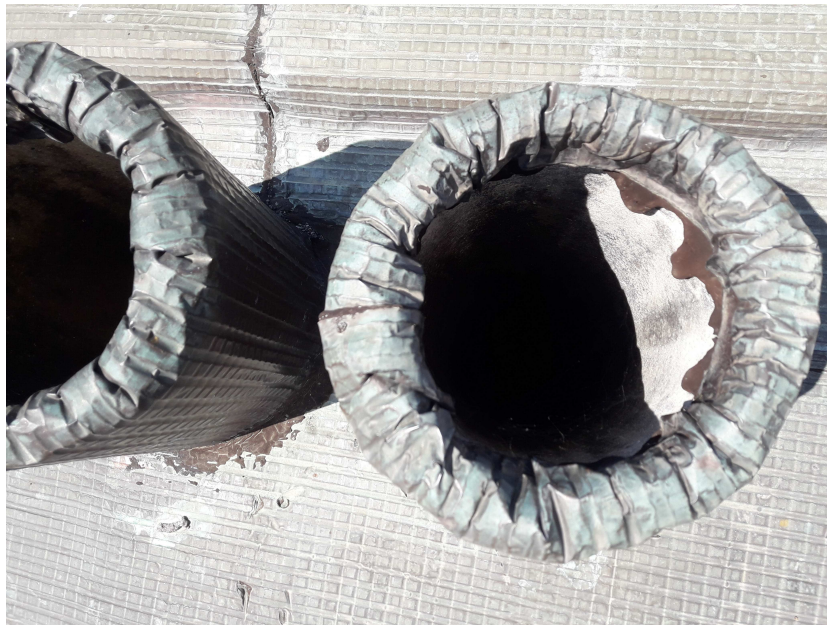
TOITURE (Enveloppe)- Conduits de ventilation, aération fibres-ciment

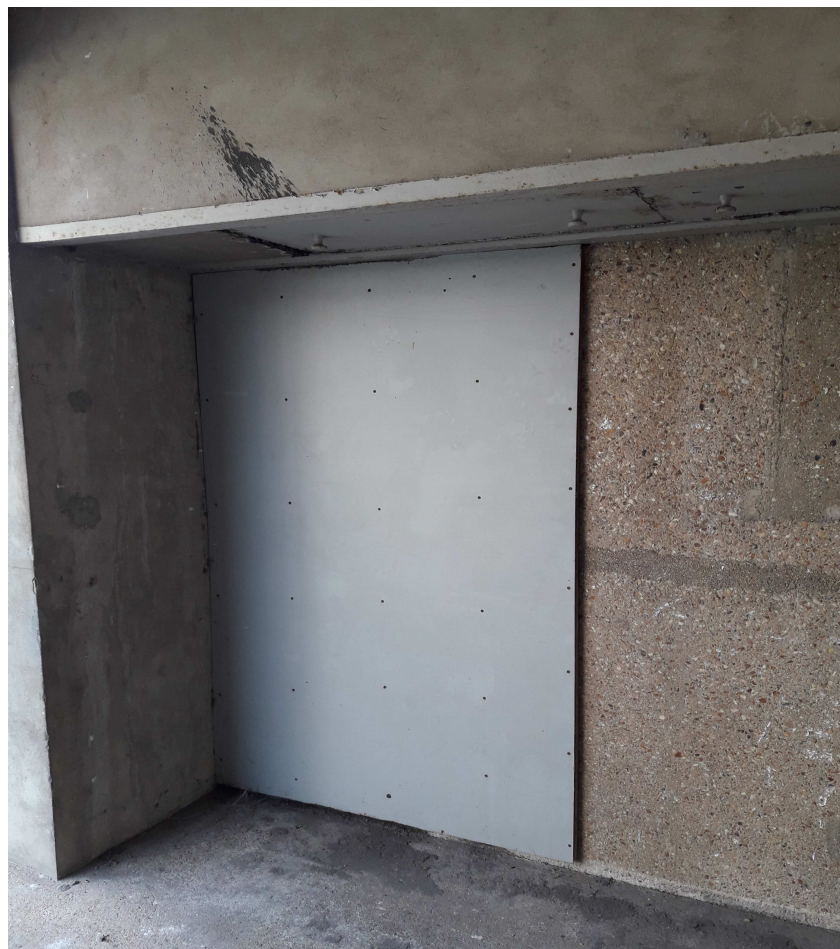
Façades (Enveloppe) - Plaque fibre ciment
