- Cité administrative
- 20 quai H Rossignol
Cité administrative
77000 MELUN
Bat. A
- N° de dossier : 1203668_p04
- Date de réalisation : 25/05/2020

RAPPORT DE MISSION DE REPERAGE DES MATERIAUX ET PRODUITS CONTENANT DE L'AMIANTE AVANT TRAVAUX

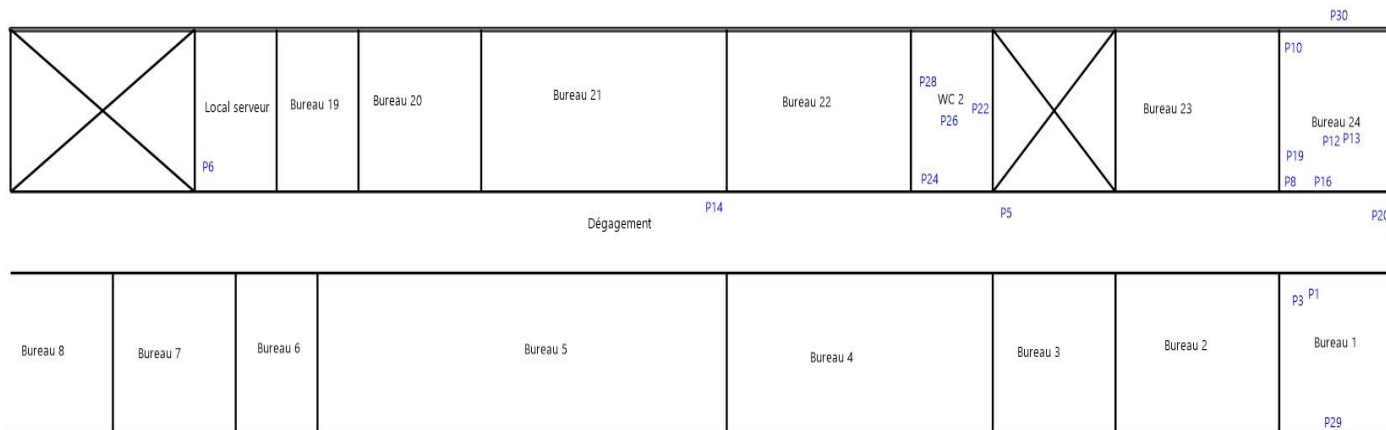
----- 1er étage -----

a P017 Peinture décorative Score EP
(cf. tableau des analyses)

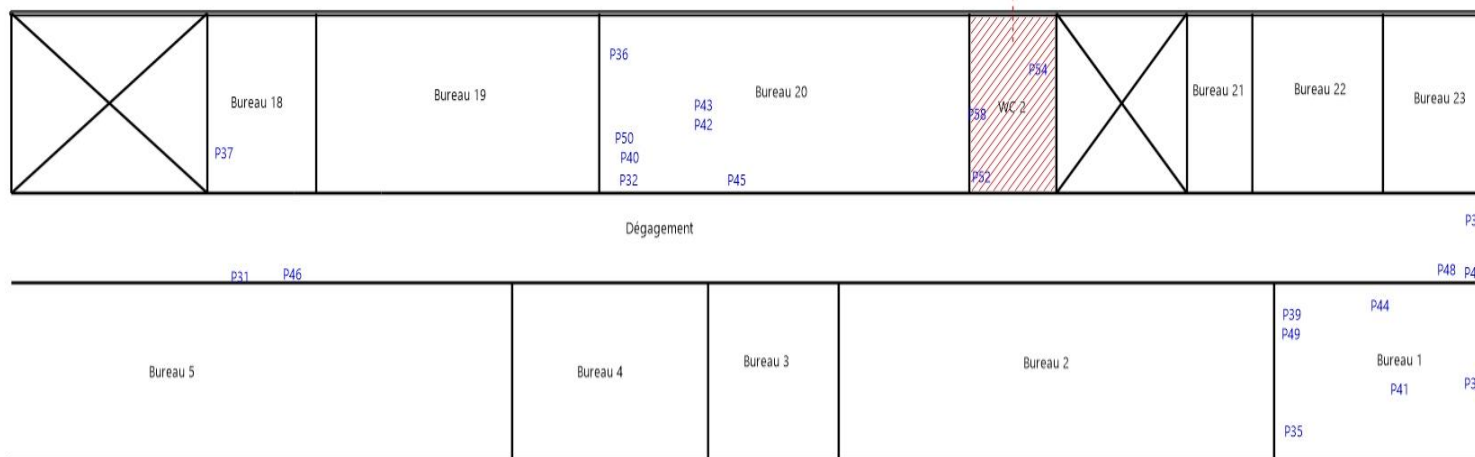
----- 2ème étage -----

**P056 Peinture + Plâtre Score EP**
(cf. tableau des analyses)

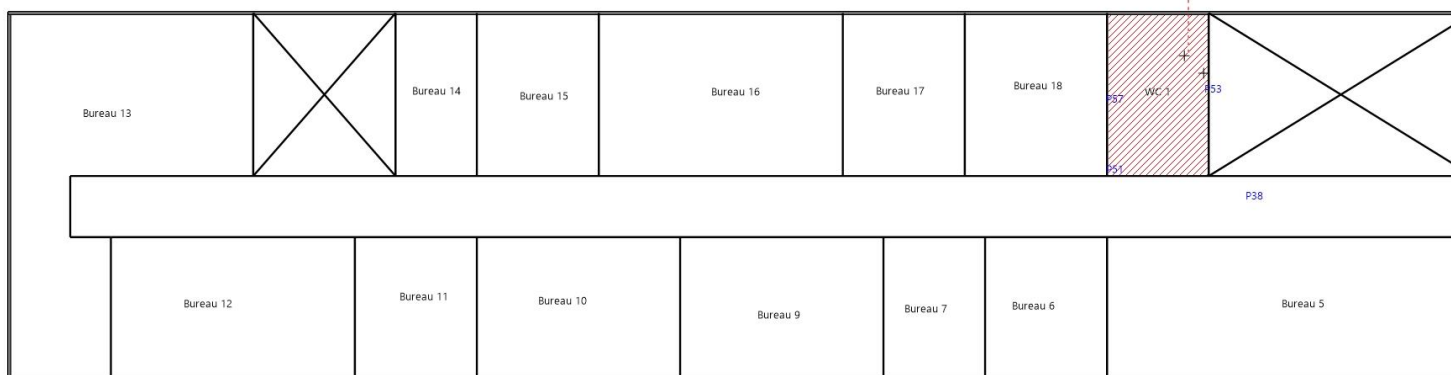
----- 2ème étage -----

A P055 Peinture + Plâtre Score EP
(cf. tableau des analyses)

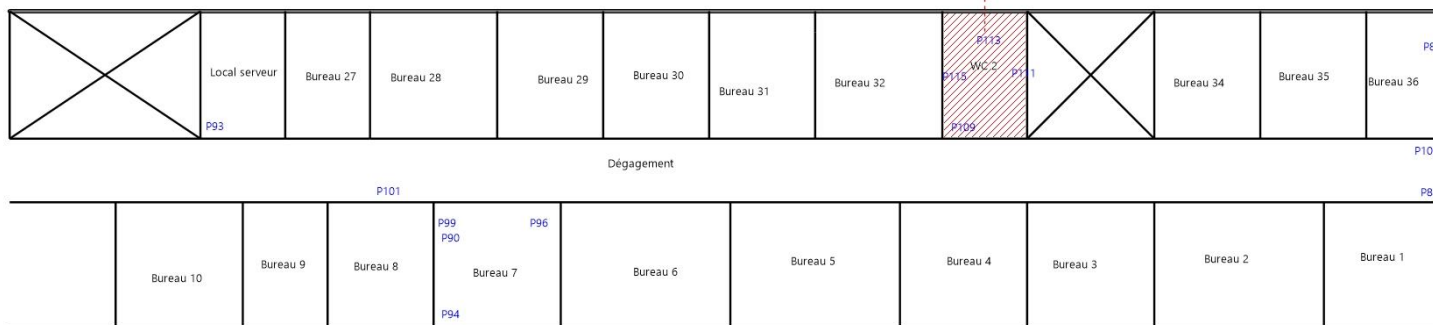
----- 4ème étage -----

P113 Peinture + Plâtre Score EP
(cf. tableau des analyses)

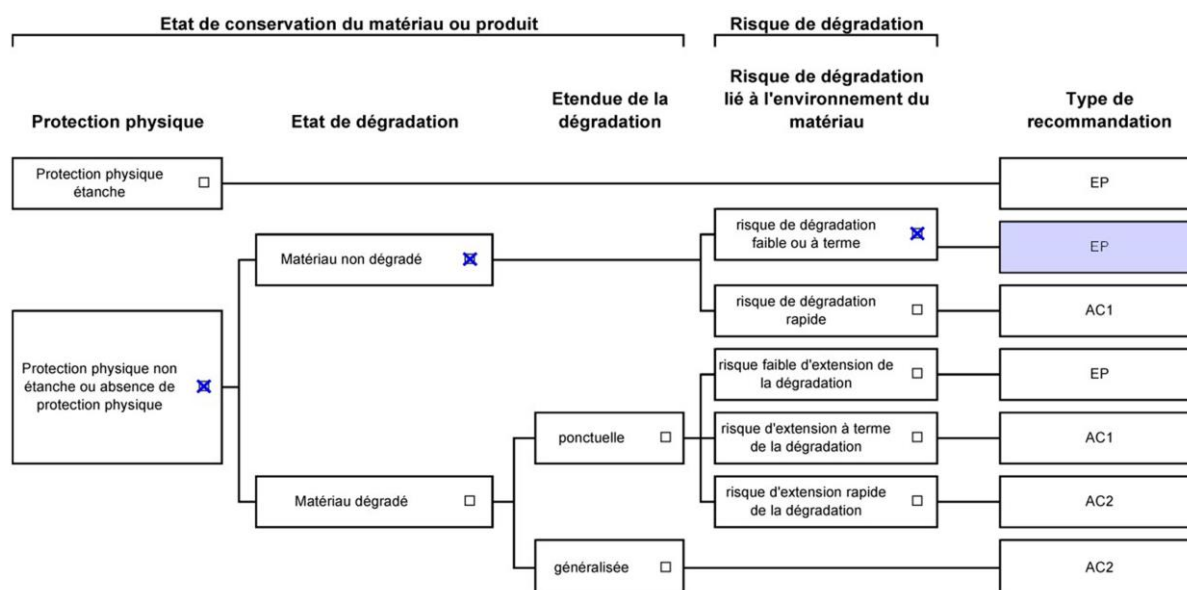
Dossier n° 1203668_p04
Date de l'évaluation : 25/05/2020
Bâtiment / local ou zone homogène : 2ème étage - WC 2
Identifiant Matériau : ZPSO032
Matériau : Peinture + Plâtre
Résultat Score EP (Z-III-RF)

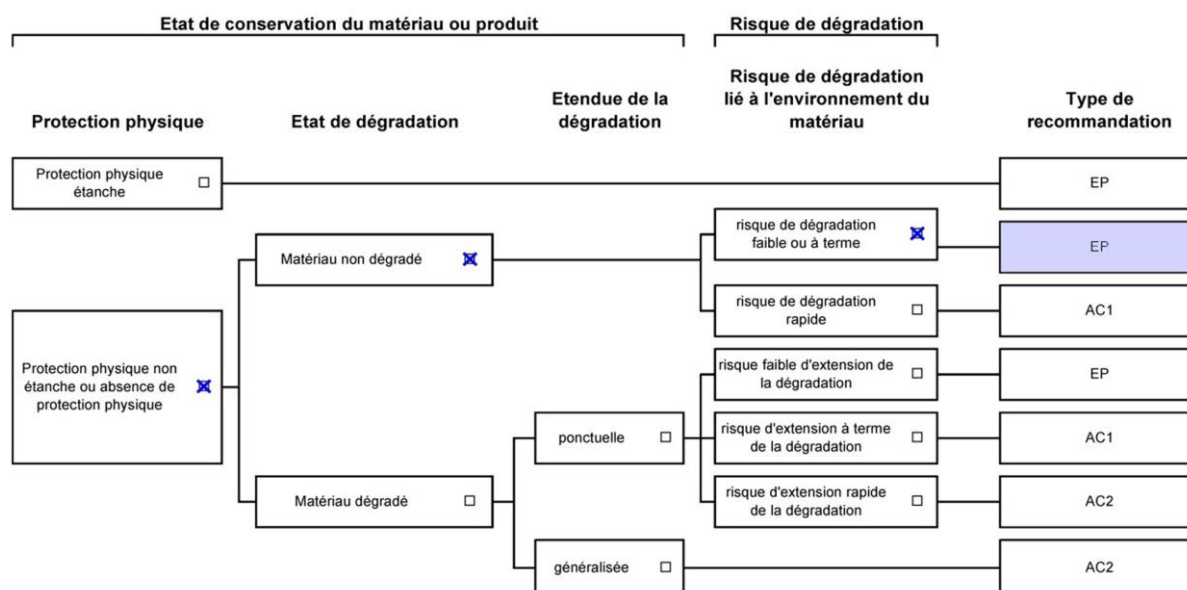
Dossier n° 1203668_p04
Date de l'évaluation : 25/05/2020
Bâtiment / local ou zone homogène : 4ème étage - WC 2
Identifiant Matériau : ZPSO065
Matériau : Peinture + Plâtre
Résultat Score EP (Z-III-RF)

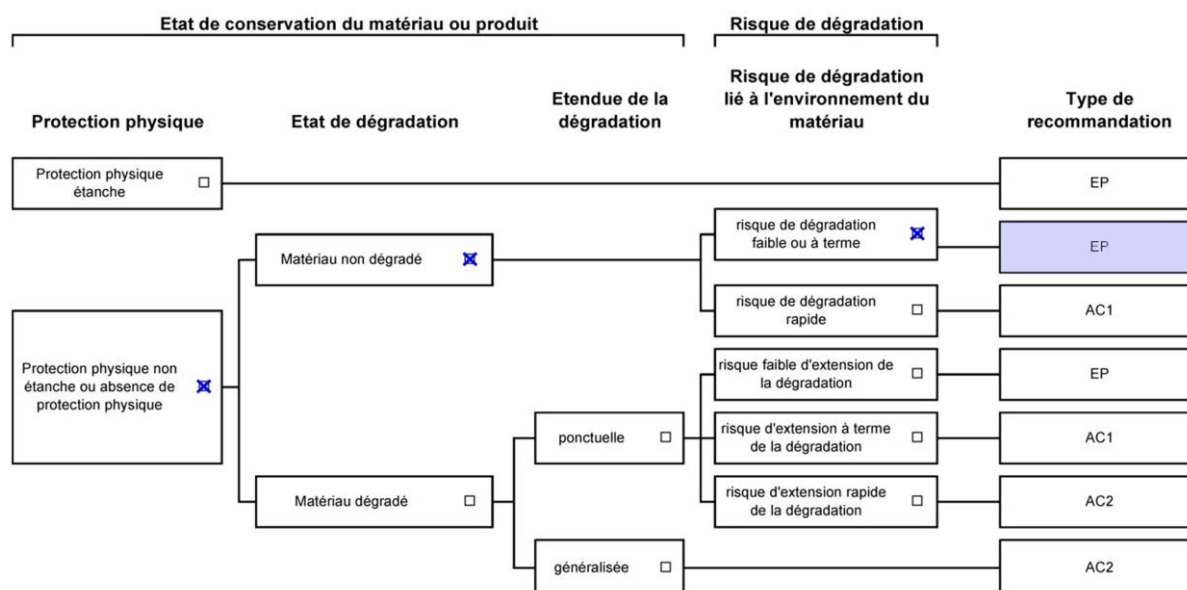
Dossier n° 1203668_p04
Date de l'évaluation : 25/05/2020
Bâtiment / local ou zone homogène : 5ème étage - WC 2
Identifiant Matériau : ZPSO078
Matériau : Peinture + Plâtre
Résultat Score EP (Z-III-RF)

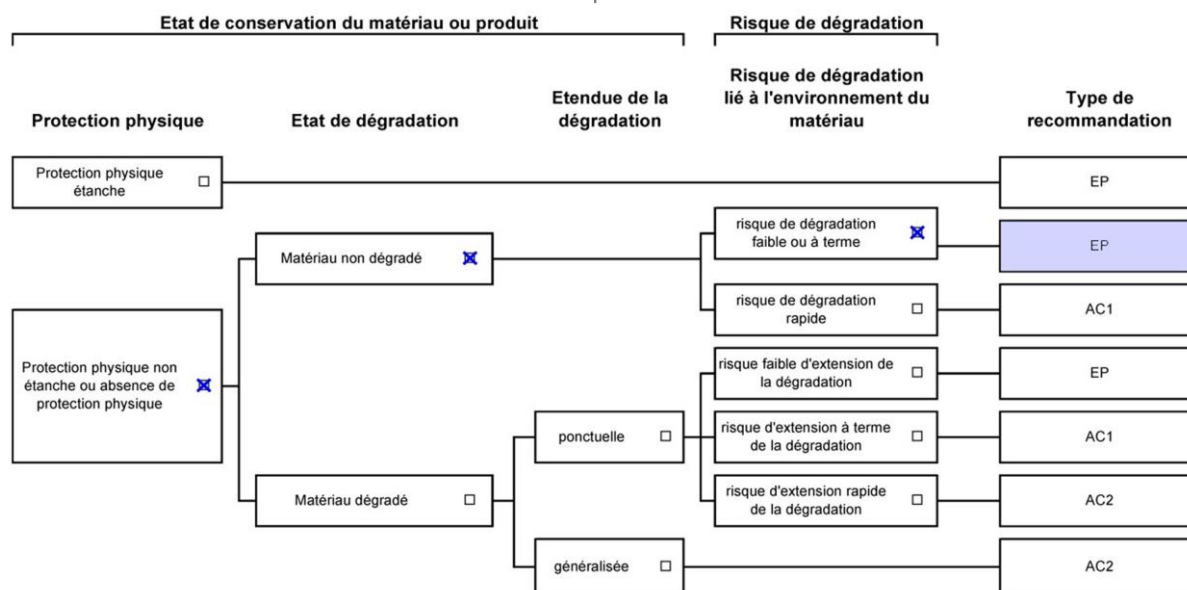
Dossier n° 1203668_p04
Date de l'évaluation : 25/05/2020
Bâtiment / local ou zone homogène : 1er étage - Dégagement
Identifiant Matériau : ZPSO010
Matériau : Peinture décorative (pailletées, gouttelettes, ...)
Résultat Score EP (Z-III-RF)

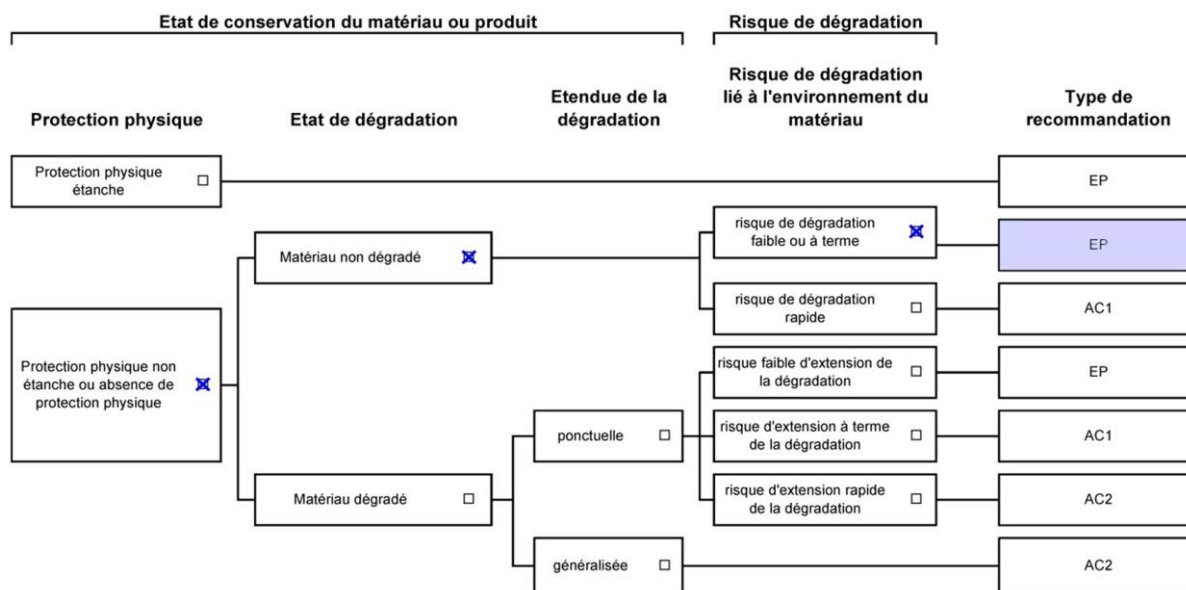
Dossier n° 1203668_p04
Date de l'évaluation : 25/05/2020
Bâtiment / local ou zone homogène : 5ème étage - Local serveur
Identifiant Matériau : ZPSO068
Matériau : Peinture + Plâtre
Résultat Score EP (Z-III-RF)

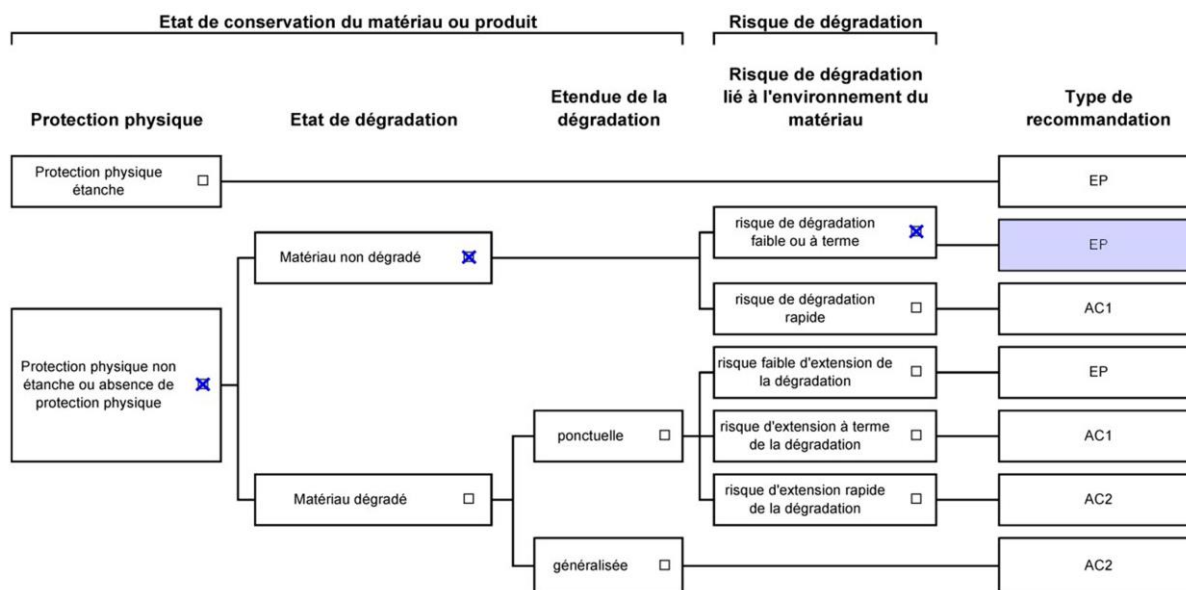
Dossier n° 1203668_p04
Date de l'évaluation : 25/05/2020
Bâtiment / local ou zone homogène : 5ème étage - Dégagement
Identifiant Matériau : ZPSO074
Matériau : Peinture décorative (pailletées, gouttelettes, ...)
Résultat Score EP (Z-III-RF)
