Rapport d'analyse ponctuelle de matériaux ou produits susceptible de contenir de l'amiante

ÉTUDES & EXPERTISES	Rapport d'analyse ponctuelle de matériaux ou produits susceptible de contenir de l'amiante	Rapport n° : 20232506
	Immeuble concerné : CITE ADMINISTRATIVE DE MELUN - Bâtiment B - Étage 1 20 quai Hippolyte Rossignol 77000 MELUN

Immeuble concerné	CITE ADMINISTRATIVE DE MELUN - Bâtiment B - Étage 1	Référence rapport
	20 quai Hippolyte Rossignol 77000 MELUN	20232506
Propriétaire	DDFIP77	Rappel conclusion
	38 avenue Thiers 77011 MELUN CEDEX	
Donneur d'ordre	DDFIP77	
	38 avenue Thiers 77011 MELUN CEDEX

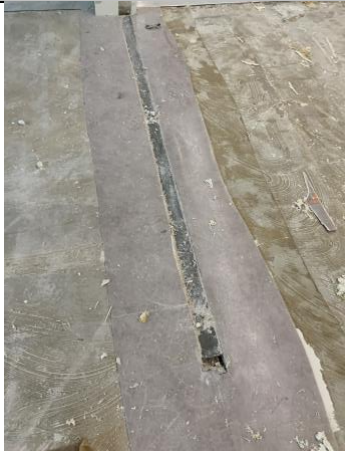
Matériau ou produit ayant fait l'objet d'une analyse	Localisation du prélèvement	Référence échantillon	Photo	Conclusion
Revêtement_de_sol / Dalle de sol + colle + toile	Bâtiment B - R+1	Après analyse : 1

Amiante non détecté

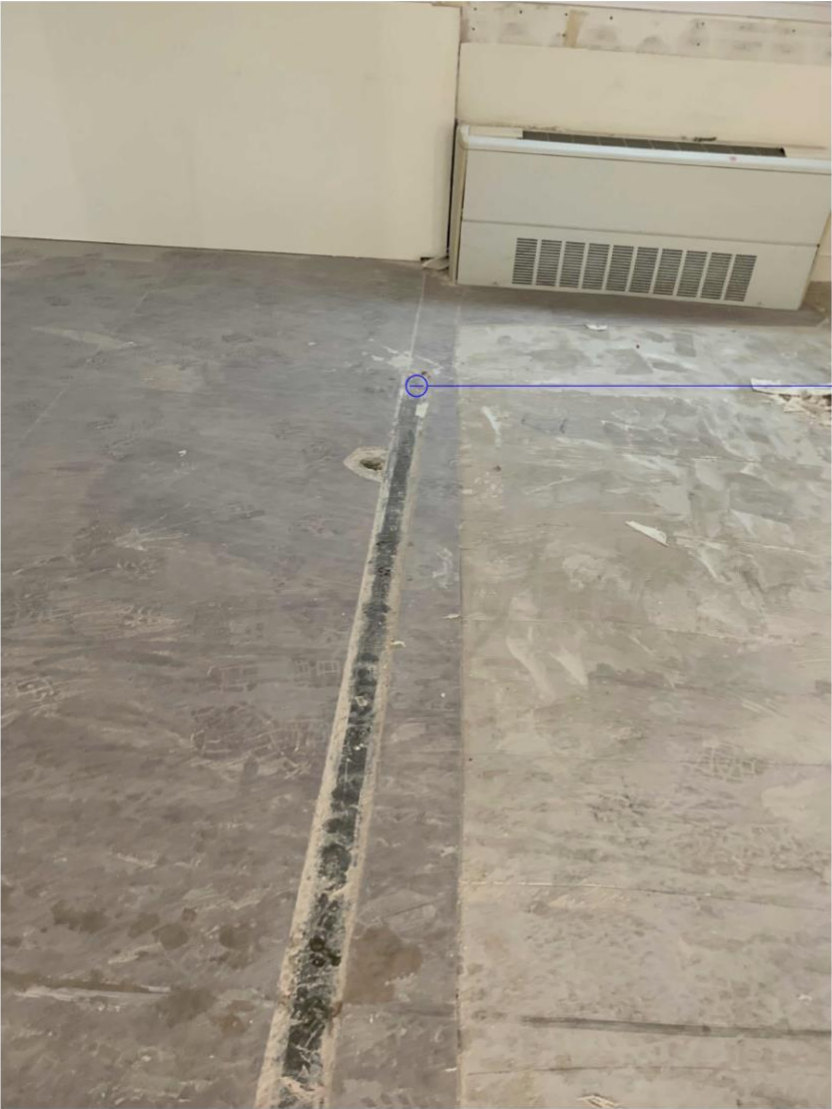
"1 : Revêtement_de_sol / Dalle de sol + colle + toile
Amiante non détecté"
