AMIANTE AVANT TRAVAUX ET INFORMATION HAP SUR ENROBE

Numéro de dossier : 1203668
Date d'intervention : 08/04/2020

20 quai H Rossignol
Cité administrative

Remplacement des enrobés parking, trottoir, autour des bâtiments A,B et C

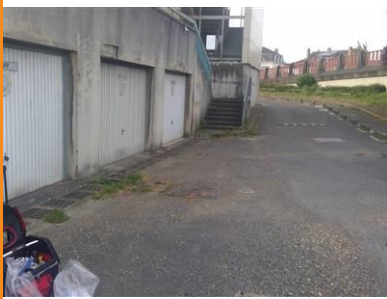
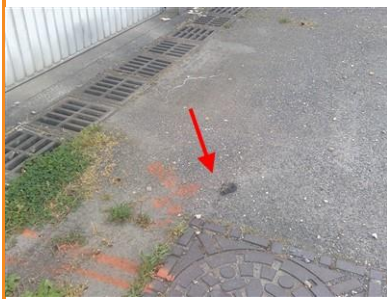
| IDENTIFICATION DU CAROTTAGE : Carotte 01 | | | | |

| IDENTIFICATION DU CAROTTAGE : Carotte 01 | | | | |
|--|--|---|---|---|
| | Date : 21/04/2020 Epaisseur totale : 5 | | Epaisseur des couches : Couche 01 : 5 cm | |
| Couche 01 | Amiante non détecté | | <50 mg/kg | |

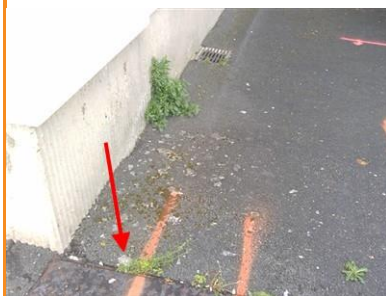
| | Date : 21/04/2020 Epaisseur totale : 6 | Epaisseur des couches : Couche 01 : 6 cm |
