## Rapport de mission de repérage des matériaux et produits contenant de l'amiante avant réalisation de travaux

Arrêté du 16/07/2019

Numéro de rapport	<b>00273535 A</b>
Propriétaire	<b>PREFECTURE SEINE ET MARNE SGCD</b>
Donneur d'ordre	<b>PREFECTURE SEINE ET MARNE SGCD</b>
Adresse de l'immeuble	<b>20 Place Hippolyte Rossignol 77000 MELUN</b>
Bâtiment ou installation	<b>Bâtiment B</b>
Date de la commande	<b>23/11/2022</b>
La ou le(s) date(s) d'exécution du repérage	<b>24/11/2022</b>
Date d'émission du rapport de repérage	<b>07/12/2022</b>
Programme de travaux prévus par le donneur d'ordre et réf.	<b>Perçage de plafond, plancher et mur pour passage de cable.</b>

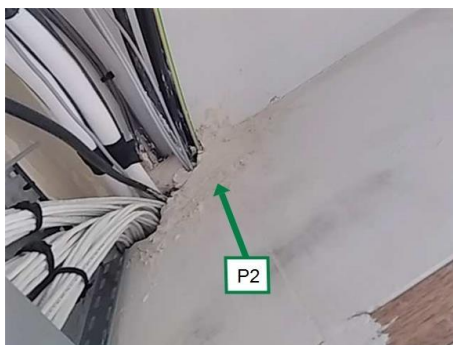
### PRELEVEMENT : P02

R+1 - Local Technique 1  
Mur - Zone concernée

Nom de l'opérateur	Date de prélèvement	Matériau
ALVES Luis	24/11/2022	Enduit - Enduit rebouchage

**absence d'amiante**

Objet	Support
Enduit / Enduit rebouchage
