## Rapport de mission de repérage des matériaux et produits contenant de l'amiante avant réalisation de travaux dans un immeuble bâti

Numéro d'offre : **2430133.2**  
Numéro de contrat : **A3400377911**  
Numéro de rapport (n° de tâche) : T240630407  
Date : **27/08/2024**

**Bâtiment E et Bâtiment A**

**5 allée de la Clinique du Ter  
56270 PLOEMEUR**

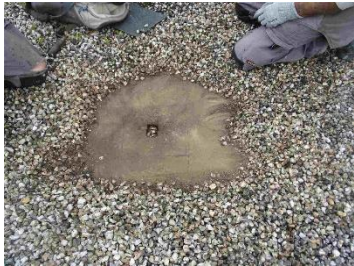
DETAIL DES COUCHES DU PRELEVEMENT :		
Référence Couche	Description visuelle	
Fr1	Matériau bitumineux noir + matériau marron non séparable	
Fr2	Matériau mousse rose	
DETAIL DES RESULTATS :		
Référence Couche	PV analyse Amiante	Conclusion amiante
Fr1		Fibres d'amiante non détectées
Fr2		Fibres d'amiante non détectées

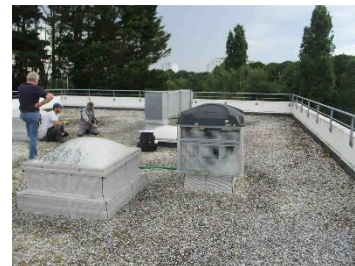
Relevé d'étanchéité

Référence Couche	Description visuelle
Fr1	Matériau bitumineux noir avec gravillons et aluminium + matériau compact beige non séparable + matériau plâtreux blanc non séparable

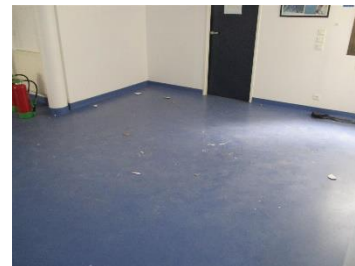
Colle de lès de sol bleu

Référence Couche	Description visuelle
Fr1	Revêtement souple bleu
Fr2	Colle polymère jaune non séparable + ragréage rose non séparable

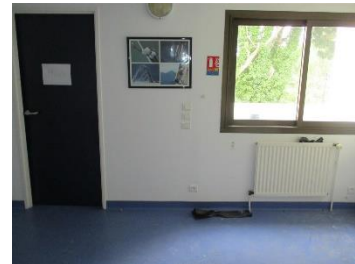
Toile de verre+ peinture murs

Référence Couche	Description visuelle
Fr1	Peinture non séparable + toile fibreuse blanche non séparable + matériau plâtreux blanc avec couche cartonnée non séparable

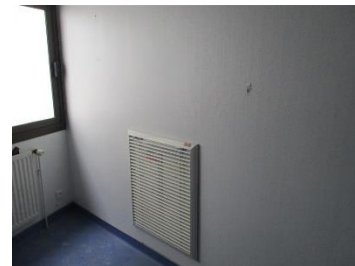
Toile de verre+ peinture murs

Référence Couche	Description visuelle
Fr1	Peintures multiples + toile fibreuse non séparable + matériau plâtreux non séparable

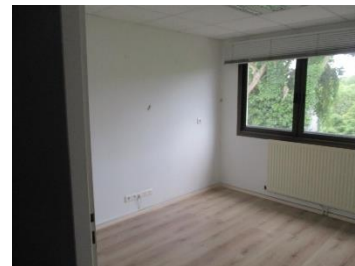
Toile de verre+ peinture murs

Référence Couche	Description visuelle
Fr1	Peinture non séparable + toile fibreuse blanche en faible quantité non séparable + papiers peints en faible quantité non séparable + carton non séparable + matériau plâtreux blanc non séparable

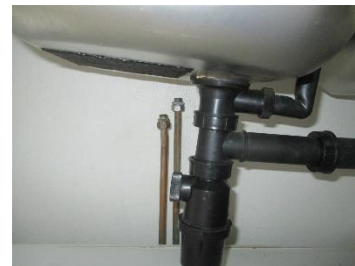
Plaque sous évier

Référence Couche	Description visuelle
Fr1	Matériau bitumineux noir

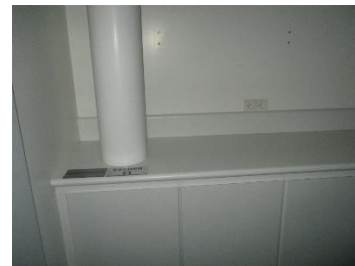
Peinture/ enduit poteau

Référence Couche	Description visuelle
Fr1	Peinture en faible quantité non séparable + enduit plâtreux blanc en faible quantité en vrac

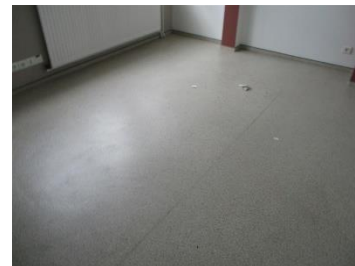
Lès de sol+ colle

Référence Couche	Description visuelle
Fr1	Revêtement souple multicolore
Fr2	Colle polymère jaune non séparable + ragréage rose non séparable

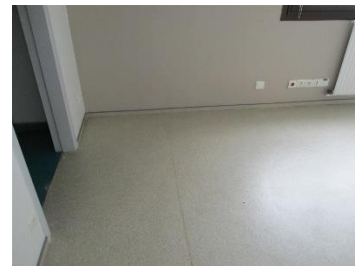
Colle de plinthes

Référence Couche	Description visuelle
Fr1	Revêtement souple multicolore
Fr2	Colle polymère jaune + ragréage gris en faible quantité non séparable

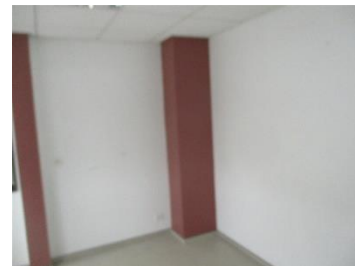
Papier peint+ peinture

Référence Couche	Description visuelle
Fr1	Peinture non séparable + toile fibreuse blanche + matériau plâtreux blanc non séparable

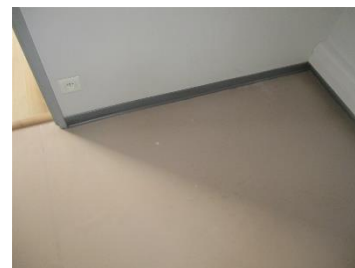
Lès de sol+ colle

Référence Couche	Description visuelle
Fr1	Revêtement souple rose
Fr2	Colle polymère jaune + ragréage gris en faible quantité non séparable

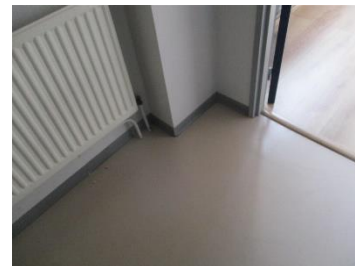
Colle de plinthes

Référence Couche	Description visuelle
Fr1	Colle polymère jaune non séparable + matériau plâtreux blanc non séparable + matériau gris non séparable

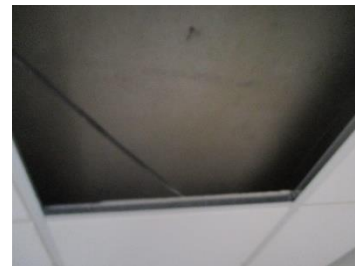
Enduit gris plènum

Référence Couche	Description visuelle
Fr1	Peinture non séparable + enduit compact gris en vrac hétérogène

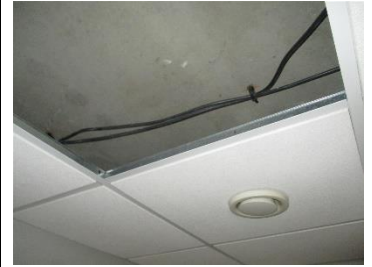
Enduit gris plénum

Référence Couche	Description visuelle
Fr1	Enduit compact gris en vrac hétérogène

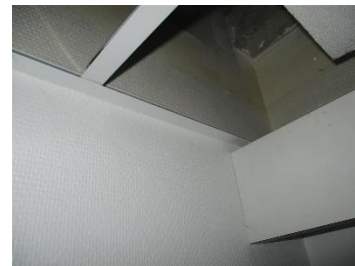
Bande placoplâtre murs

Référence Couche	Description visuelle
Fr1	Peinture non séparable + toile fibreuse blanche non séparable + papier avec couche cartonnée non séparable + matériau plâtreux blanc non séparable

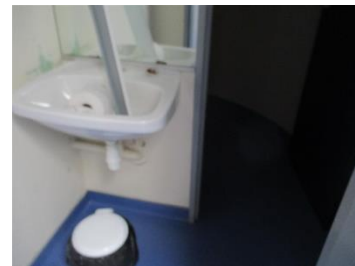
Peinture murs

Référence Couche	Description visuelle
Fr1	Peinture + carton non séparable + matériau plâtreux blanc non séparable

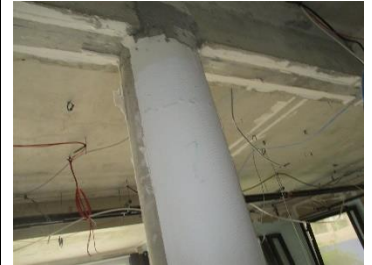
Enduit palfond

Référence Couche	Description visuelle
Fr1	Enduit compact beige hétérogène

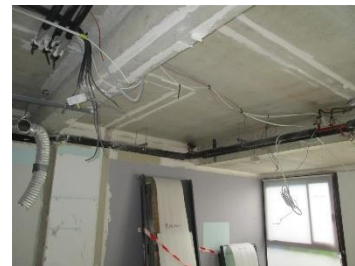
Enduit palfond

Référence Couche	Description visuelle
Fr1	Enduit compact beige hétérogène

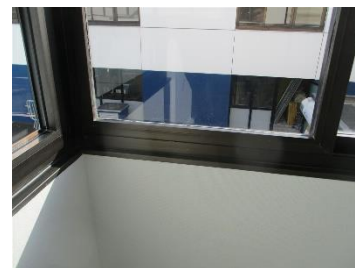
Mastic de fenêtre métal

Référence Couche	Description visuelle
Fr1	Peinture en faible quantité non séparable + matériau compact beige

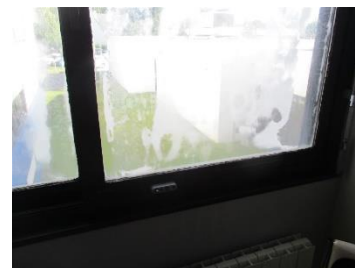
Mastic de fenêtre métal

Référence Couche	Description visuelle
Fr1	Peinture non séparable + matériau compact beige

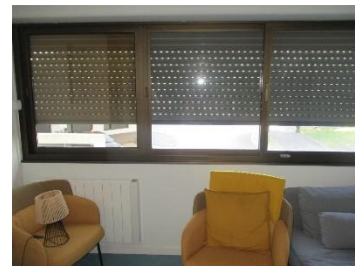
Mastic de fenêtre métal

Référence Couche	Description visuelle
Fr1	Peinture non séparable + matériau compact beige

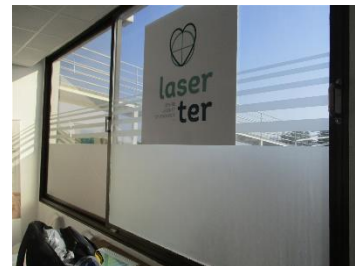
Mastic de fenêtre métal

Référence Couche	Description visuelle
Fr1	Peinture non séparable + matériau compact beige en vrac

Référence Couche	PV analyse Amiante	Conclusion amiante
Fr1		Fibres d'amiante non détectées

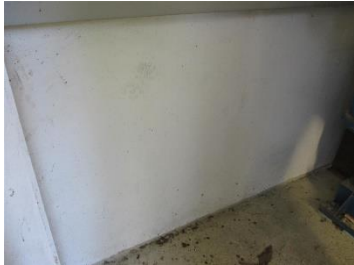
DETAIL DES COUCHES DU PRELEVEMENT :		
Référence Couche	Description visuelle	
Fr1	Peinture + matériau plâtreux non séparable	
DETAIL DES RESULTATS :		
Référence Couche	PV analyse Amiante	Conclusion amiante
Fr1		Fibres d'amiante non détectées

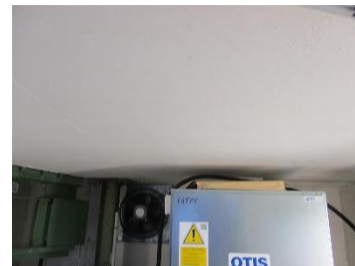
Enduit plafond

Référence Couche	Description visuelle
Fr1	Peinture non séparable + enduit plâtreux blanc en vrac

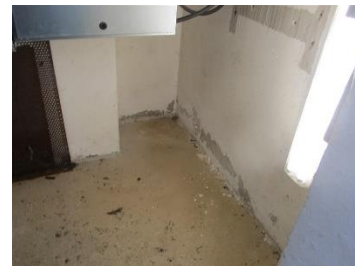
Enduit poteau

Référence Couche	Description visuelle
Fr1	Peinture non séparable + enduit plâtreux blanc en vrac
Fr2	Quantité insuffisante pour analyse

Référence Couche	PV analyse Amiante	Conclusion amiante
Fr1		Fibres d'amiante non détectées
Fr2

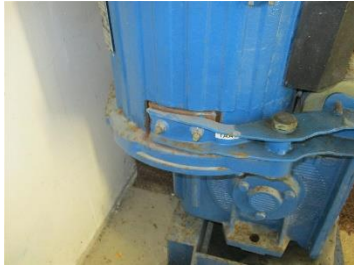
DETAIL DES COUCHES DU PRELEVEMENT :		
Référence Couche	Description visuelle	
Fr1	Matériau fibreux	
DETAIL DES RESULTATS :		
Référence Couche	PV analyse Amiante	Conclusion amiante
Fr1		Fibres d'amiante non détectées

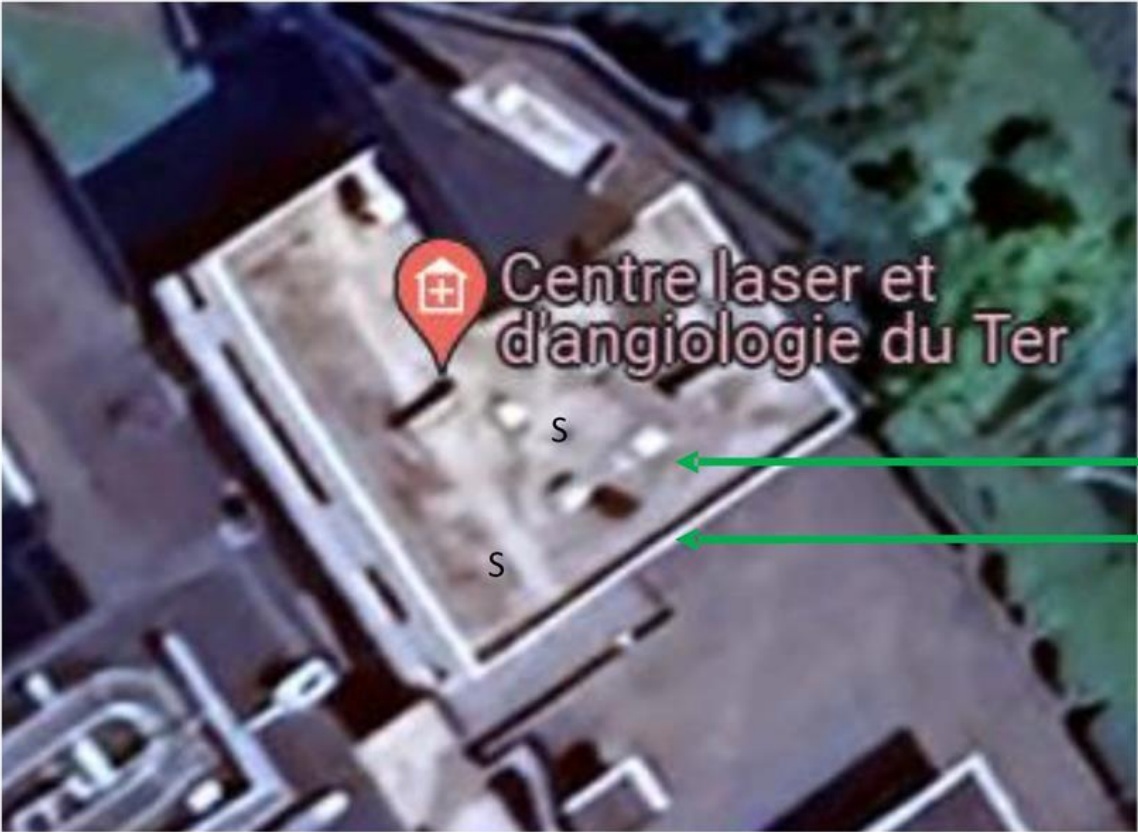
**PLAN REPERAGE AMIANTE TOIT TERRASSE BAT E CLINIQUE DU TER**

S= Sondages

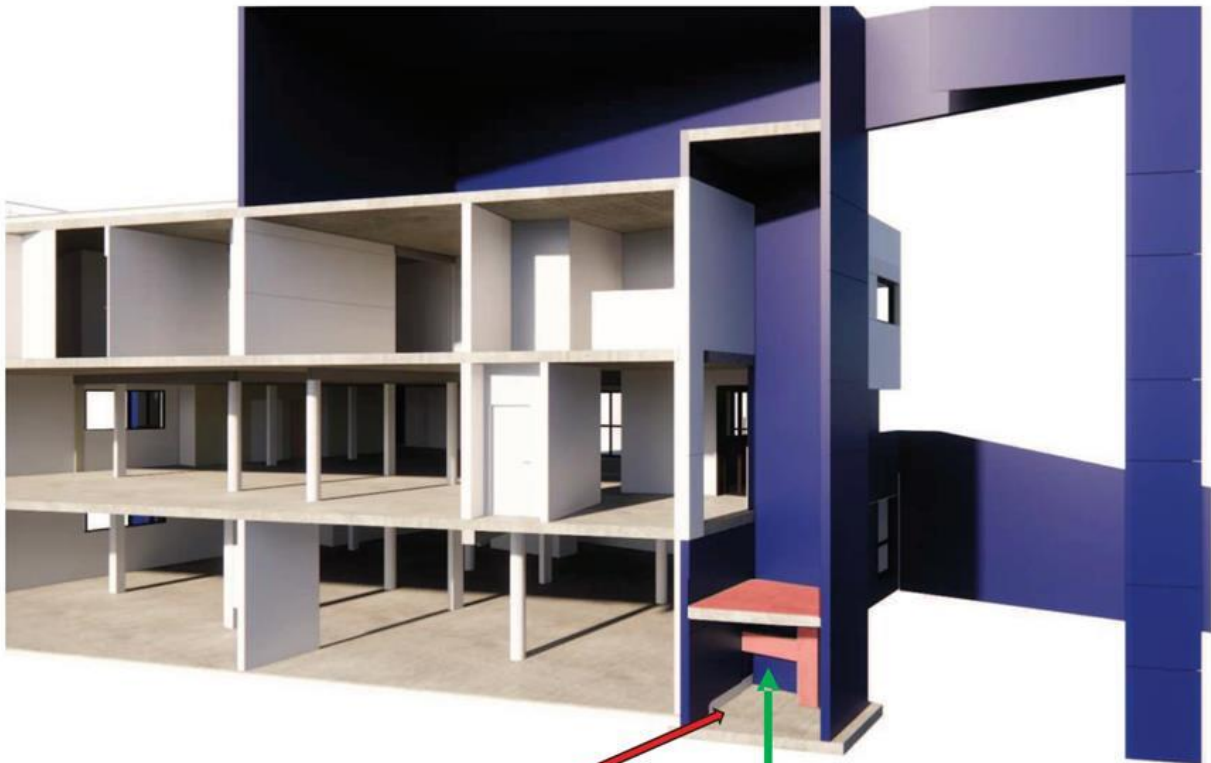
CAGE D'ASCENSEUR BÂTIMENT E

Eléments à démolir pour libérer la cage d'ascenseur

P43	P44
P45	P46
