Dossier n° : 23-8-05025

AUCH (32)

Réhabilitation Bat.8 Caserne d'Espagne

Mission de reconnaissance de structures

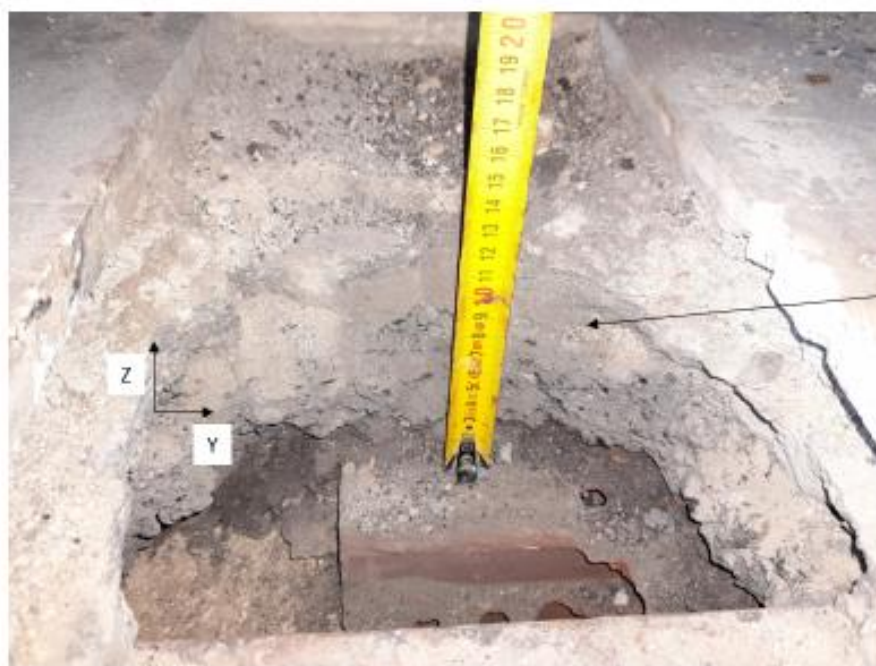
SD1 – Sondage Plancher Bas R+1 – Photo 3

Composition du plancher (haut->bas):
 Carrelage + colle ≈ 25mm
 Chappe au sable ≈ 30mm
 Remplissage béton mâchefers ≈ 115mm
 Entrevous brique rouge creuse ≈ 90mm

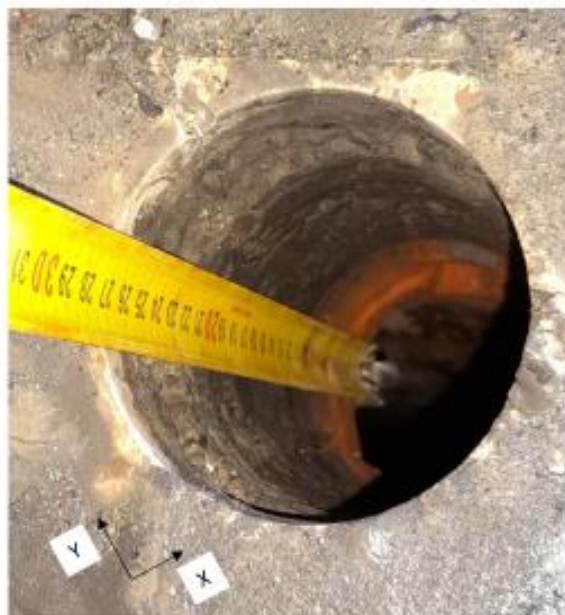
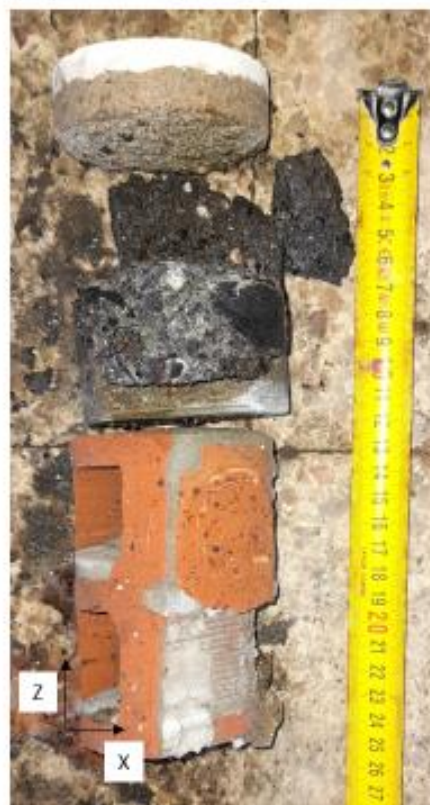
SC1 – Carottage Plancher Bas R+1– Photo 4 & 5

Composition du plancher (haut->bas):
 Carrelage + colle ≈ 25mm
 Chappe sable ≈ 30mm
 Remplissage béton mâchefers ≈ 100 mm
 Entrevous brique rouge creuse ≈ 100mm

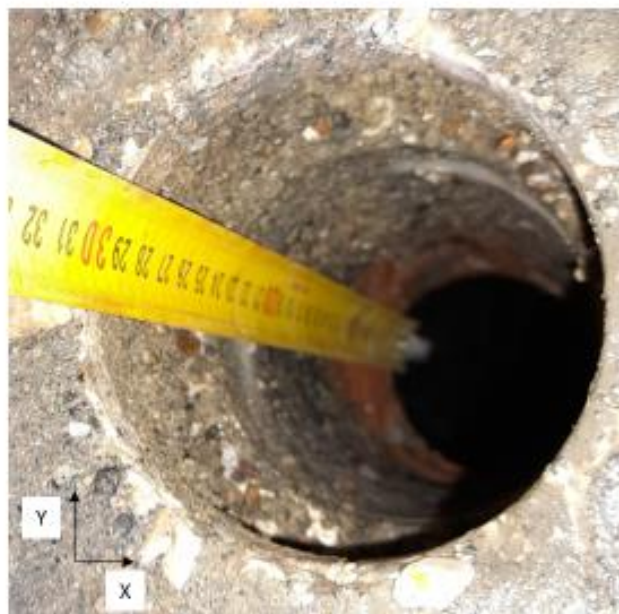
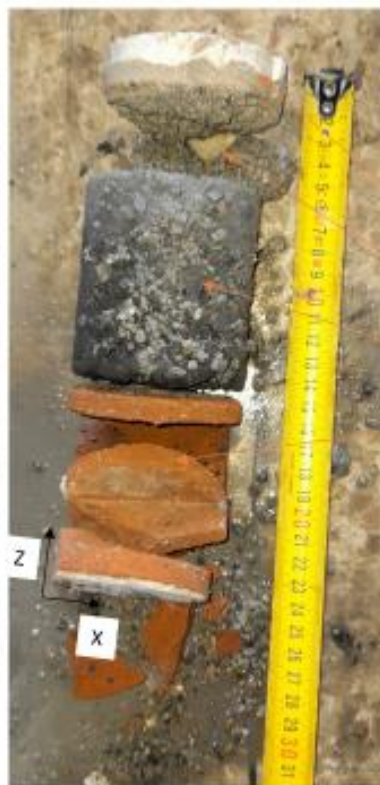
SC3 – Carottage Plancher Bas R+1– Photo 8 & 9

Composition du plancher (haut->bas):
 Carrelage + colle ≈ 25mm
 Chappe sable ≈ 40mm
 Béton propre + mâchefers ≈ 30+50mm
 Entrevous brique rouge creuse ≈ 110mm

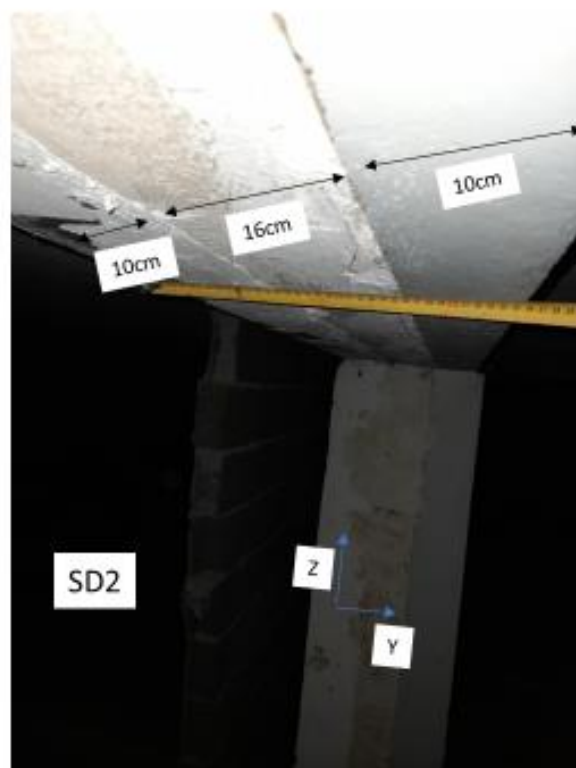
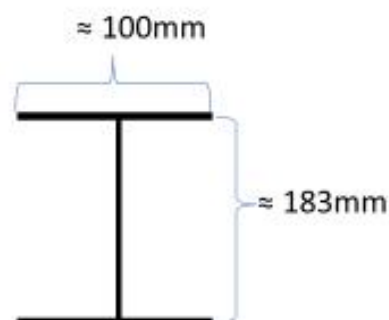
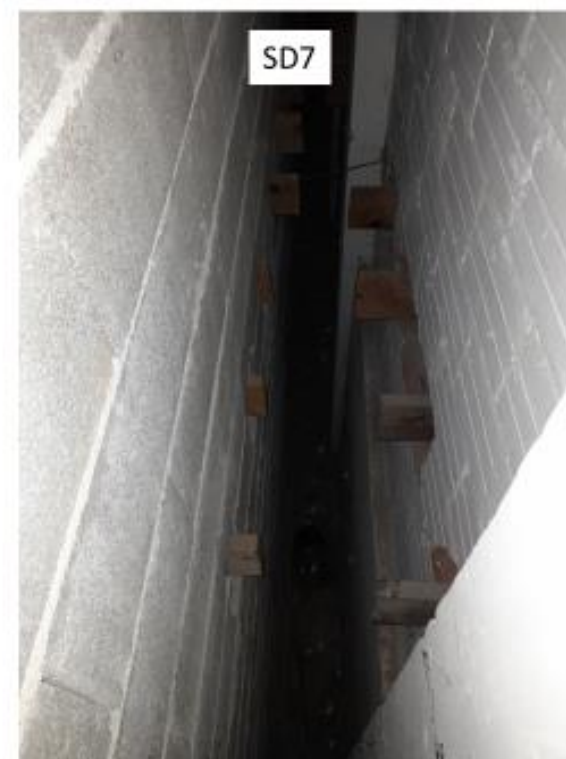
SD2 &7 – Sondage Plancher Haut RdC – Photo 10 & 11

Dimensions IPN centrale (entraxes 16cm):
