Rapport de mission de repérage des enrobés contenant de l'amiante et HAP avant réalisation de travaux

Nature du bâtiment : **Enrobé** Adresse : **14 rue Salvador Allende 86000 POITIERS**
Cat. du bâtiment : **Autres**
Propriété de: **DGFIP DISI Sud-Ouest**
Référence Cadastre : **NC** **14 Rue Salvador Allende**
Date du permis de construire : **Antérieur au 1 juillet 1997** **86000 POITIERS**

Rapport N° : **93801 DGFIP DISI Sud-Ouest A** Date d'émission du rapport : **02/10/2023**
Date de commande : **22/08/2023** Accompagnateur : **Aucun**
Le repérage a été réalisé le : **02/10/2023**
Par : **ROUCOUS Benjamin** Organisme d'assurance : **AXA FRANCE IARD**
N° certificat de qualification : **C3225** professionnelle :
Date d'obtention : **09/03/2020** Adresse assurance : **313, Terrasses de l'Arche**
Le présent rapport est établi par une personne dont les 92727 NANTERRE CEDEX
compétences sont certifiées par : N° de contrat d'assurance : **10592956604**
QUALIXPERT Date de validité : **31/12/2023**
17 Rue Pierre Borel
81100 CASTRES

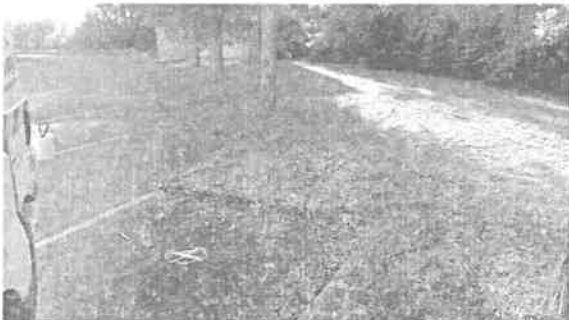
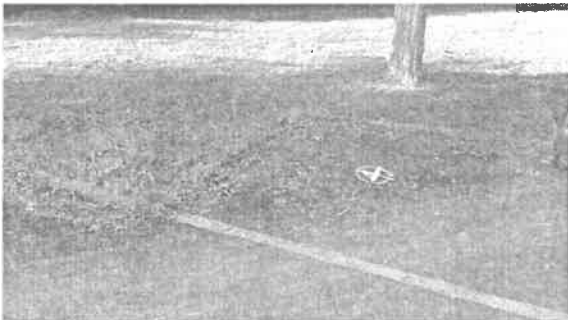
ANNEXE 1 – FICHE D'IDENTIFICATION ET DE COTATION
PRELEVEMENT : BR93801P001

N° Localis.	Localisation	Zone / Lieu	Coordonnées GPS	Elément	Matériau / Produit	Résultat Amiante	Résultat HAP
1	parking arrière	Extérieur	46.580464, 0.372474	Plancher	Revêtement routier - Non peint	N	< 0,5 mg/kg

Nom du client	Numéro de dossier	Localisation
DGFIP DISI Sud-Ouest	93801 DGFIP DISI Sud-Ouest	Extérieur - parking arrière Plancher (46.580464, 0.372474)
Nom de l'opérateur	Date de prélèvement	Matériau
ROUCOUS Benjamin	02/10/2023	Revêtement routier - Non peint
Résultat HAP		
< 0,5 mg/kg		
Résultat amiante		
absence d'amiante		
DESCRIPTION DU PRELEVEMENT :		
Objet : Revêtement routier / Non peint Support : Taille : 3,5 cm

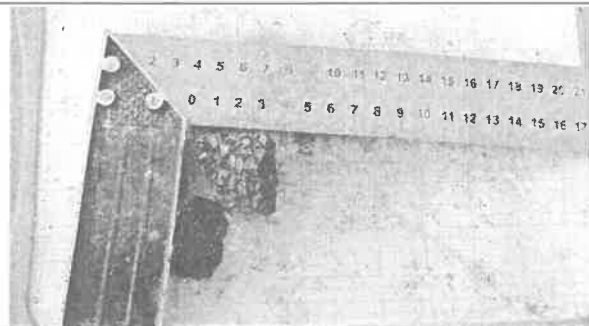
DETAIL DES COUCHES DU PRELEVEMENT :		
Référence Couche	Description visuelle	Epaisseur (cm)
CUST 03	Prise d'essai n°2 matériau dur bitumineux de type enrobé (visiblement monocouche) granulats (noir)	0
CUST 01	Prise d'essai n°1 matériau dur bitumineux de type enrobé (visiblement monocouche) granulats (noir)	0
Resultats HAP	Analyse réalisée non conclusive	0
	Prise d'essai n°1 matériau dur bitumineux de type enrobé (visiblement monocouche) granulats (noir)

Référence Couche	PV analyse Amiante	Conclusion amiante
CUST 03	AR-23-NS-074971-01	Fibres d'amiante non détectées
CUST 01	AR-23-NS-074971-01	Fibres d'amiante non détectées
Resultats HAP	AR-23-NS-074971-01	
CUST 04	AR-23-NS-074971-01	
CUST 05	AR-23-NS-074971-01	Fibres d'amiante non détectées
CUST 06	AR-23-NS-074971-01	Fibres d'amiante non détectées
CUST 02	AR-23-NS-074971-01

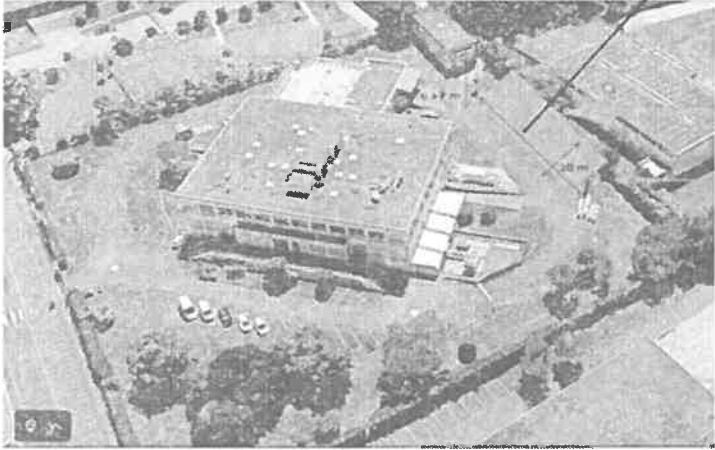
BR93801P001

Planche de repérage			
Client :	DGFIP DISI Sud-Ouest	Titre :	Croquis N°2
N° dossier :	93801 DGFIP DISI Sud-Ouest		
N° planche :	2/3	Version :	0
Type :	Croquis	Adresse :	14 rue Salvador Allende 86000 POITIERS
Date :	02/10/2023	Localisation / Bâtiment :	
Intervenant :	ROUCOUS Benjamin	Niveau :	
Origine du plan :	Cabinet de diagnostics	Commentaire :
