**PONT DE CROIX LUIZET
SUR LE CANAL DE JONAGE**

**ETUDE DE FAISABILITE DE REMPLACEMENT
DES GLISSIERES DE SECURITE
DANS TPC PAR DES GBA**

NT 001 - Note de calcul

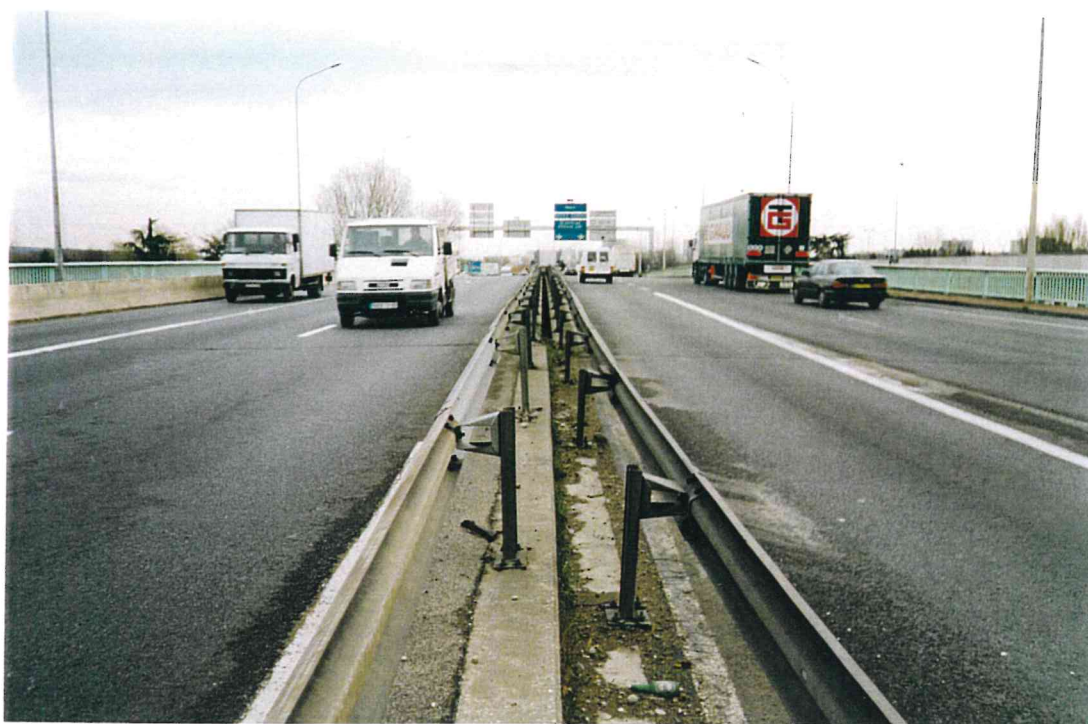
Photo prise depuis l'extrémité rive gauche de la trémie rive gauche en regardant vers l'Est ; sur la longueur de la trémie les deux tabliers sont accolés avec une légère dénivelée alors que sur l'ouvrage principal dans le prolongement de la trémie, on aperçoit un espace entre les deux tabliers.

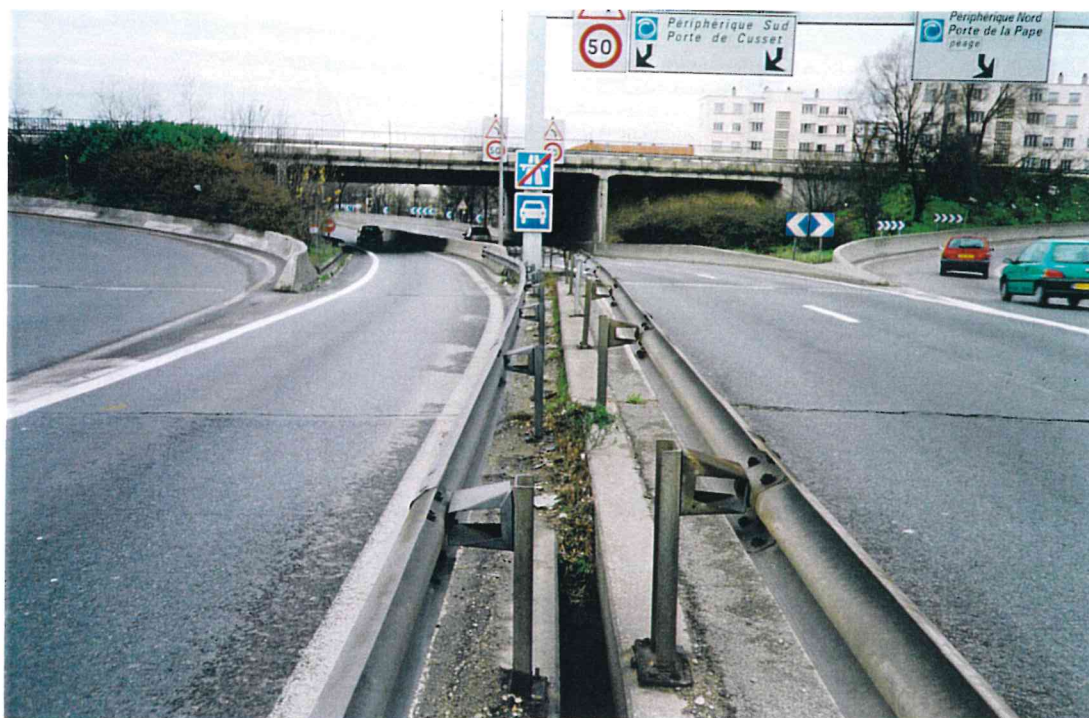
Photo prise depuis l'extrémité rive gauche de l'ouvrage principal en regardant vers l'Ouest ; on peut visualiser les deux joints de chaussée de la trémie rive gauche et la possibilité de raccorder les GBA à construire aux GBA existantes au delà de la trémie.

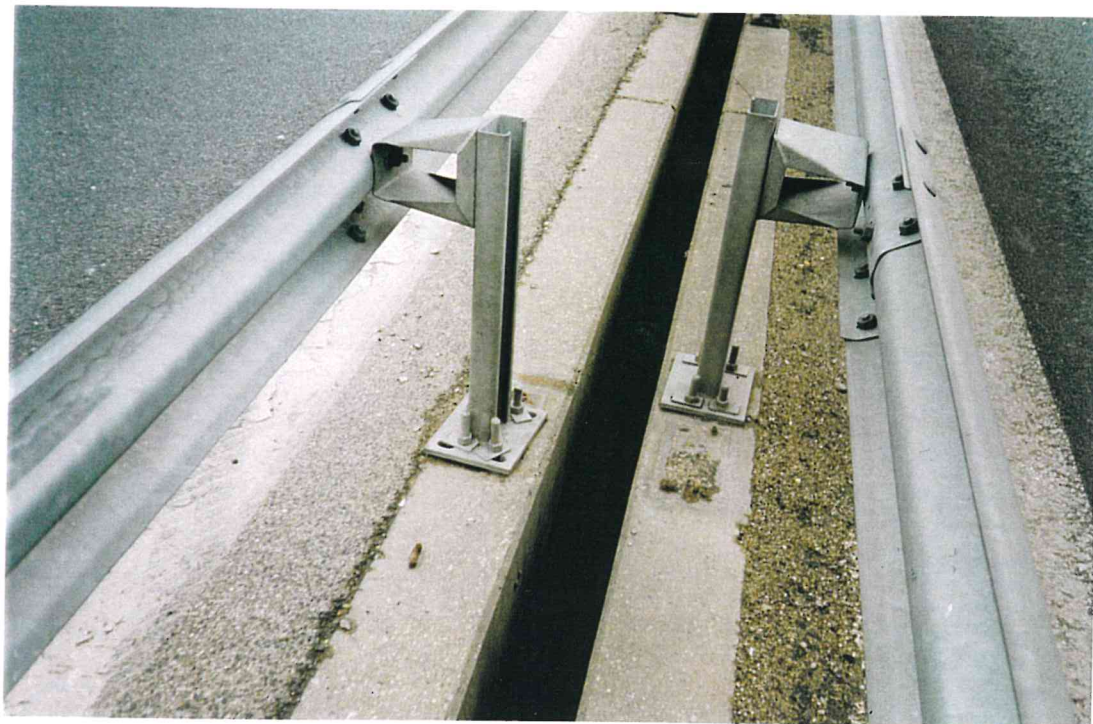
Photo prise sur l'ouvrage principal au droit du TPC ; on peut remarquer que des platines de fixation ont été provisoirement remplacées.

Provisoirement les éléments de glimier
endommagés ont été remplacés et
refixés sur des plots à proximité
de celles d'origine.

Les nouvelles fixations ont été faites en
exploitant des forages verticaux et scellés avec
du ciment.
