Demandeur	Monsieur ROUX Sandy - DIRO/SEM/PECD		
Adresse	10 rue Maurice Fabre - CS 63108 35 031 RENNES cedex		
Marché N°	DIRUDP2306	Chantier	RN12
EJ	1406607825		
Type intervention	carottage et détection amiante+Hap	Affaire	CROAZ AR NEIZIC-PMI

Le laboratoire EPSILON est intervenu le 01/08/2024 pour effectuer la campagne de carottage afin d'analyser les présences d'AMIANTE/HAP.

9 carottes ont été effectuées.

Après analyse, les 24 échantillons issus des 9 carottes sont exempts d'AMIANTE.

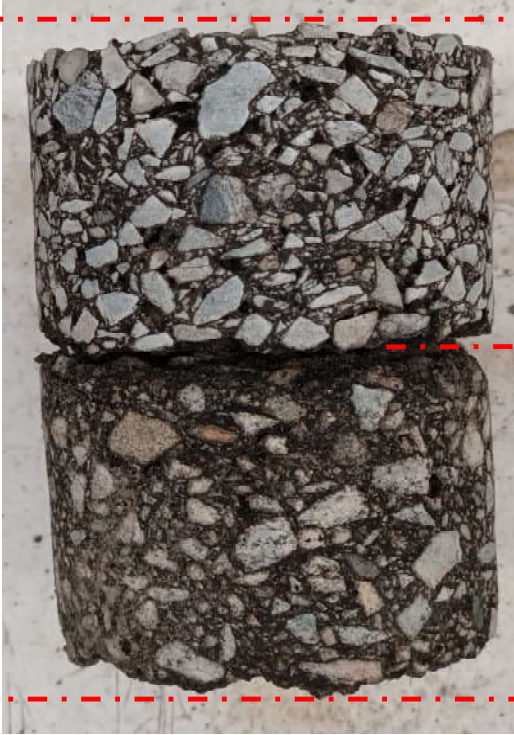
Position	N12	N°	Voie	Bande de roulement	Ø	Défauts repérés / Observations
48.472800° ; -4.324611°	59+902	29N901216-BS1	BS	BDRG	100	RAS

/1	BB 0/10	6,5	6,5	Lisse/saine
	/2	BB 0/10	7,0	13,5	décollée
	GNT

RESULTATS AMIANTE : Négatifs

RESULTATS HAP* : Négatifs

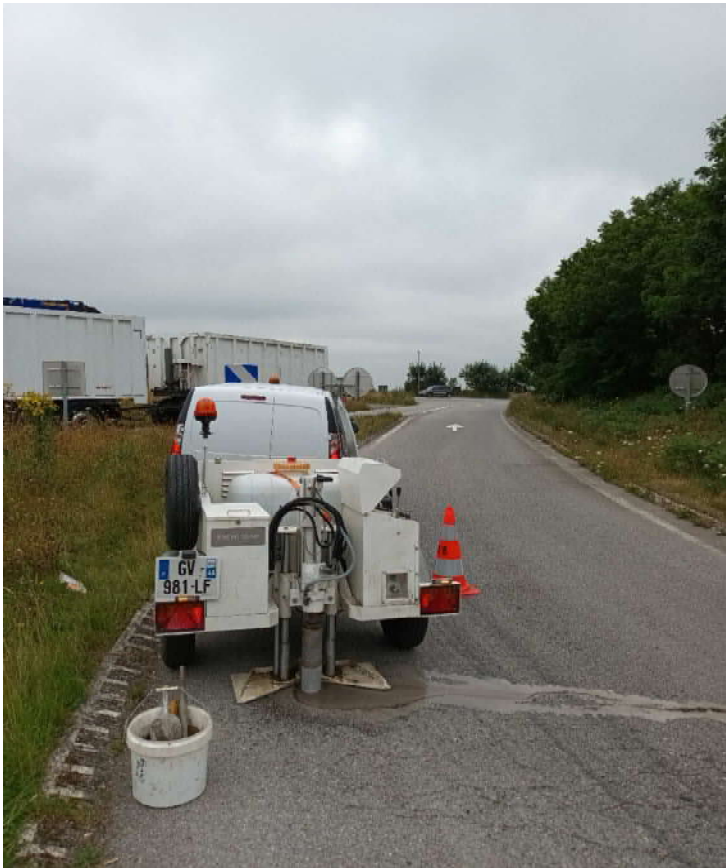
Position	<div>N</div>	N°	Voie	Bande de roulement	Ø	Défauts repérés / Observations
48.472800° ; -4.324611°		29N901216-BS1		—	100	RAS

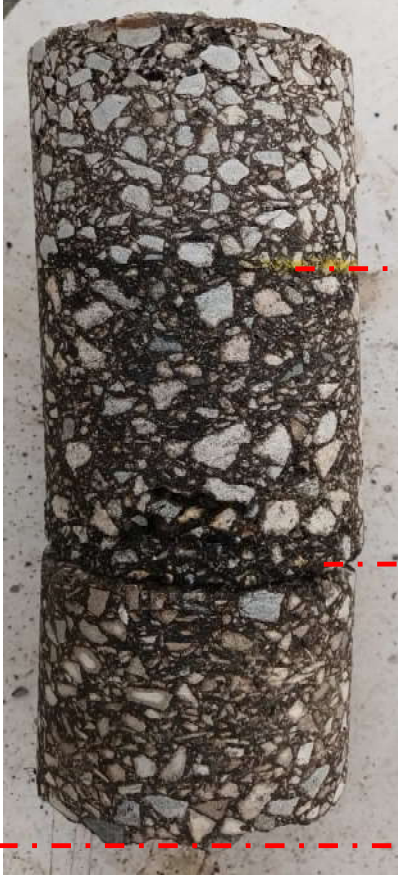
Position	N12	N°	Voie	Bande de roulement	Ø	Défauts repérés / Observations
48.472781° ; -4.324783°	59+902	29N901216-BE2	BE	BDRG	100	RAS

/1 BB 0/10	7,5	7,5		Lisse/saine
	/2 EB 0/14	10,0	17,5	collée	Lisse/saine
	/3 BB 0/10	8,0	25,5	décollée	Lisse/saine
		GC

RESULTATS AMIANTE : Négatifs

RESULTATS HAP* : Négatifs

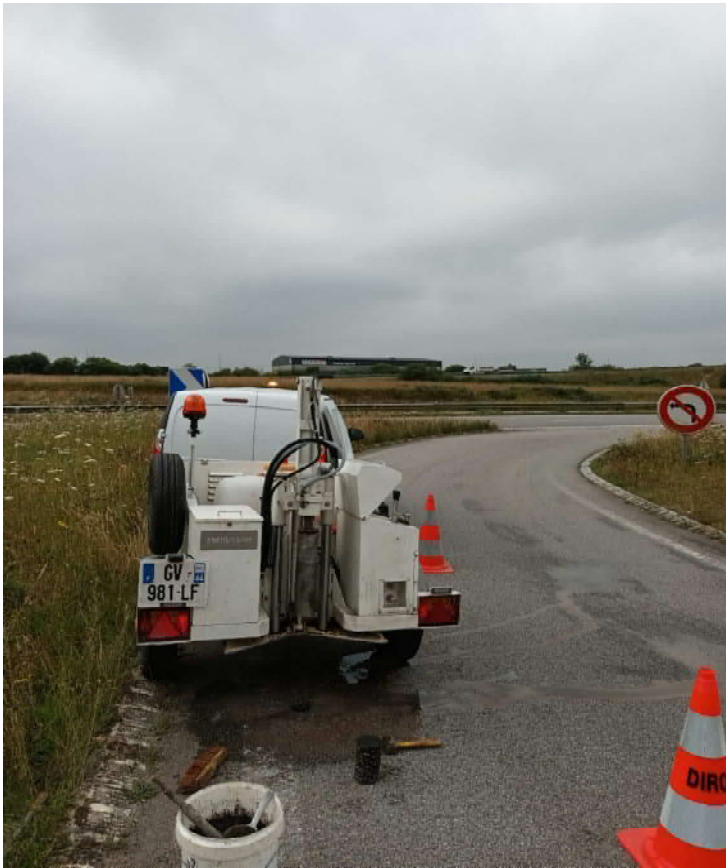
Position	<div>N</div>	N°	Voie	Bande de roulement	Ø	Défauts repérés / Observations
48.472781° ; -4.324783°		29N901216-BE2		—	100	RAS

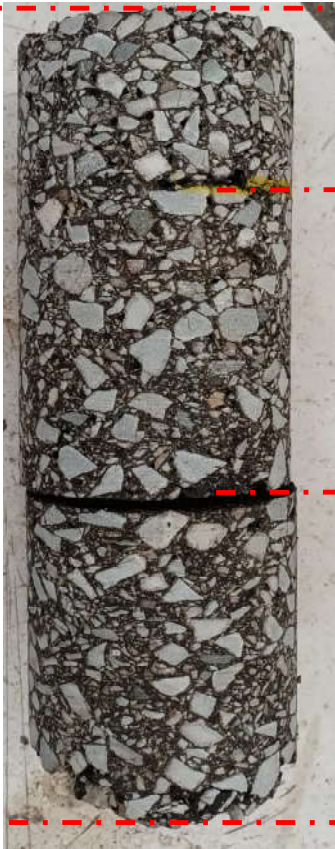
Position	N12	N°	Voie	Bande de roulement	Ø	Défauts repérés / Observations
48.472492° ; -4.324349°	59+902	29N901216-BS3	BS	BDRG	100	RAS

/1	BB 0/10	6,0	6,0		Lisse/saine
	/2	EB 0/14	12,0	18,0	collée	Lisse/saine
	/3	EB 0/14	11,0	29,0	décollée	Lisse/saine
		GNT

RESULTATS AMIANTE : Négatifs

RESULTATS HAP* : Négatifs

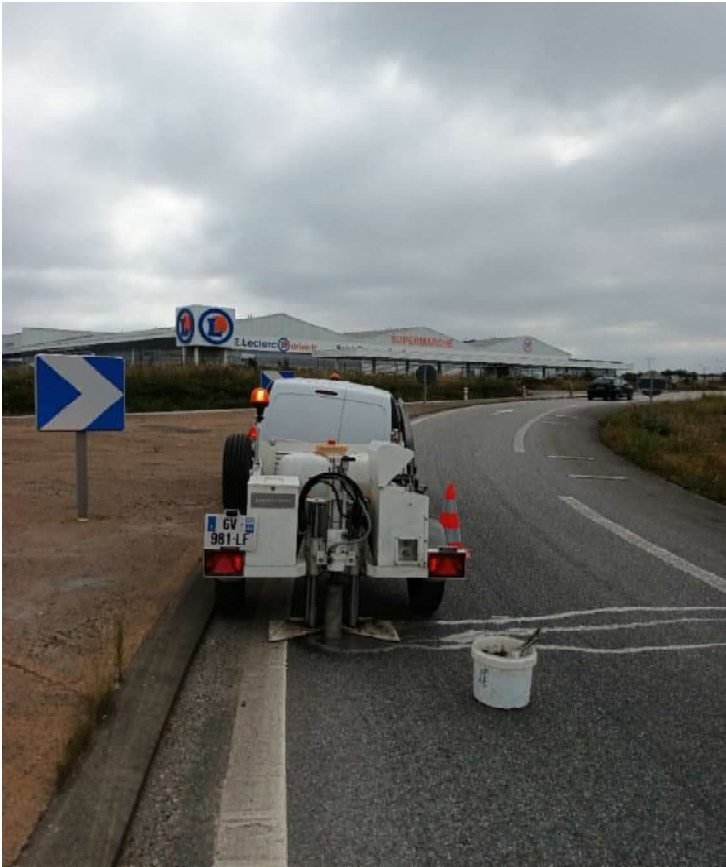
Position	<div>N</div>	N°	Voie	Bande de roulement	Ø	Défauts repérés / Observations
48.472492° ; -4.324349°		29N901216-BS3		—	100	RAS

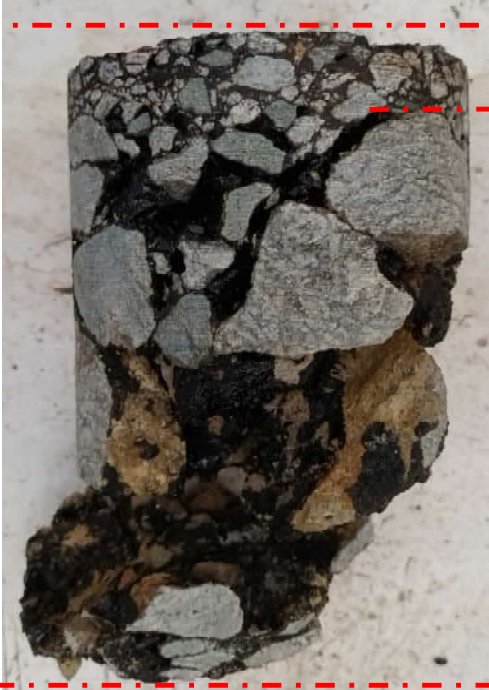
N°	Voie	Bande de roulement	Ø	Défauts repérés / Observations
48.473279°; -4.325456°		29VC-01	VC	BDrd	100	RAS

/1 enduit	2,0	2,0	collée	Lisse/saine
	/2 cloutage	13,0	15,0		Lisse/saine

RESULTATS AMIANTE : Négatifs

RESULTATS HAP* : **78,4 mg/kg**

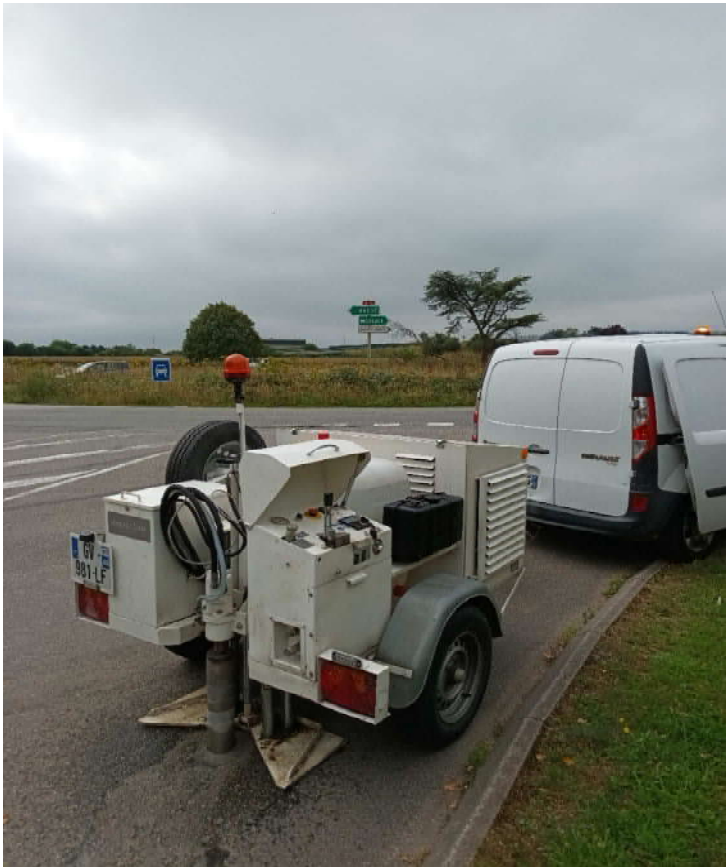
Référence des carottes	Présence de HAP : <50mg/kg MS	Présence de HAP: > 50mg/kg MS	Valeur HAP sur carotte
29VC-01		X	78,4

Position	N	N°	Voie	Bande de roulement	Ø	Défauts repérés / Observations
48.473279°; -4.325456°		29VC-01		—	100	RAS

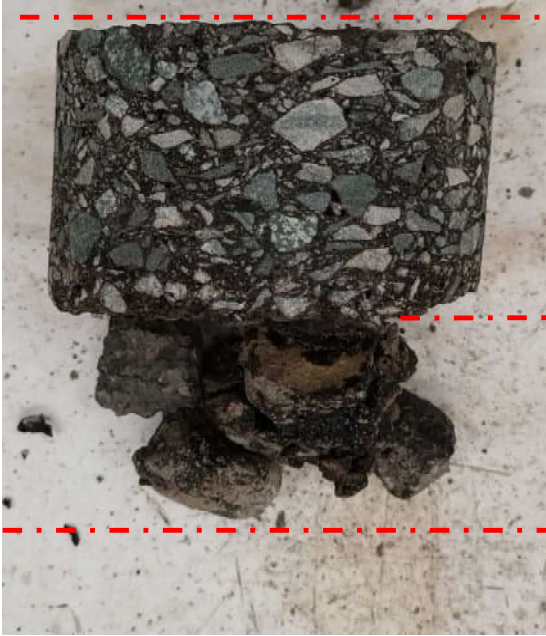
N°	Voie	Bande de roulement	Ø	Défauts repérés / Observations
48.473124° ; -4.325970°		29VC-02	VC	BDrd	100	RAS

/1 BB 0/10	6,5	6,5		Lisse/saine
	/2 cloutage	8,0	14,5	décollée	mauvais

RESULTATS AMIANTE : Négatifs

RESULTATS HAP* : Négatifs

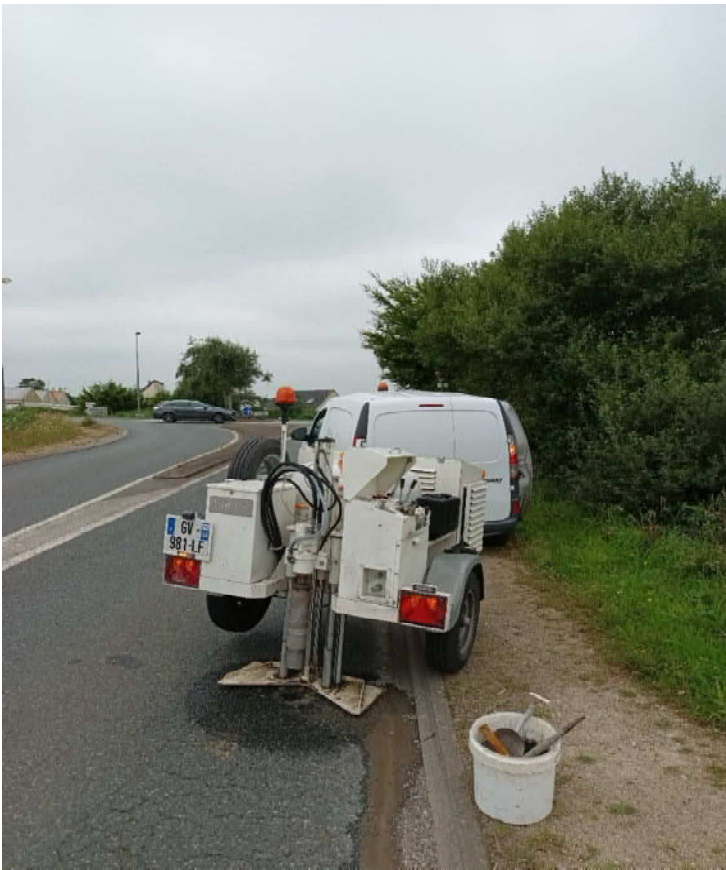
Position	<div>N</div>	N°	Voie	Bande de roulement	Ø	Défauts repérés / Observations
48.473124° ; -4.325970°		29VC-02		—	100	RAS

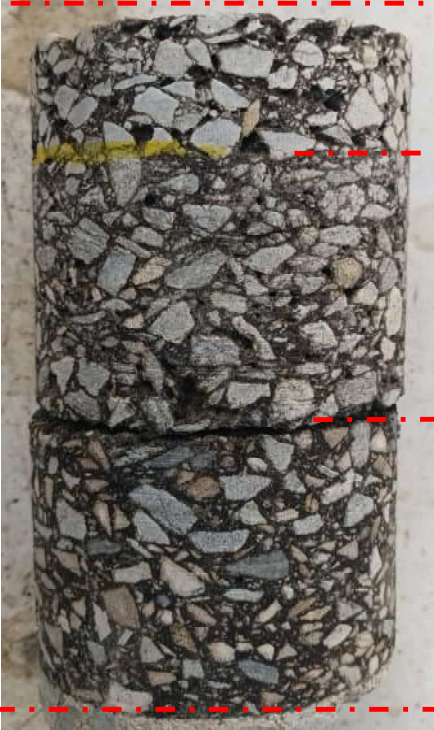
Position	RN12	N°	Voie	Bande de roulement	Ø	Défauts repérés / Observations
48.482186° ; -4.298445°	57+720	29N0012-57+720	VL	Axe	100	RAS

/1 BBDR 0/10	3,5	3,5	collée	Lisse/saine
	/2 BB 0/10	7,0	10,5	décollée	Lisse/saine
	/3 BB 0/10	7,5	18,0		Lisse/saine
	GC

RESULTATS AMIANTE : Négatifs

RESULTATS HAP* : Négatifs

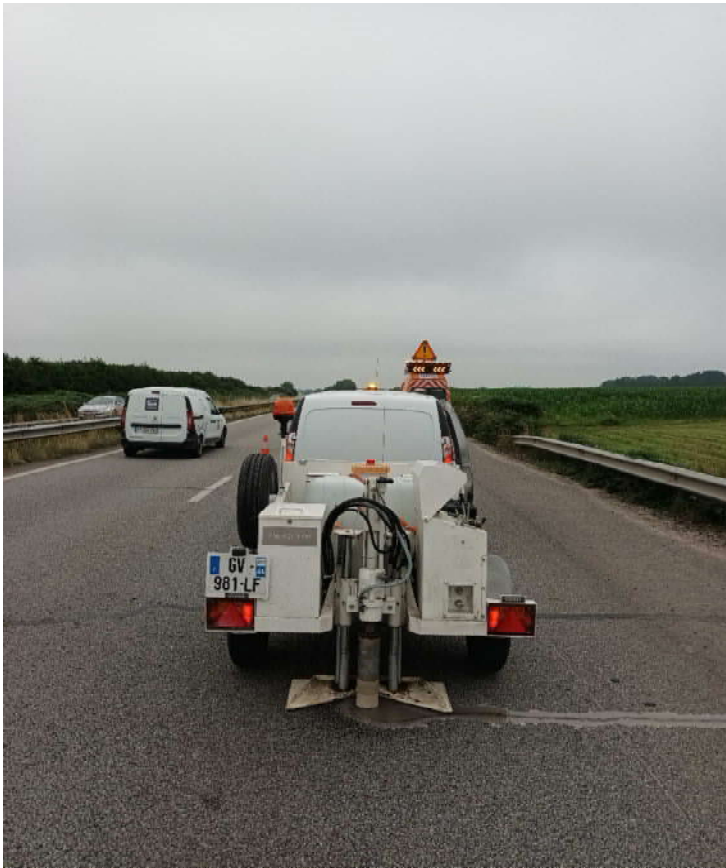
Position	N	N°	Voie	Bande de roulement	Ø	Défauts repérés / Observations
48.482186° ; -4.298445°		29N0012-57+720		—	100	RAS

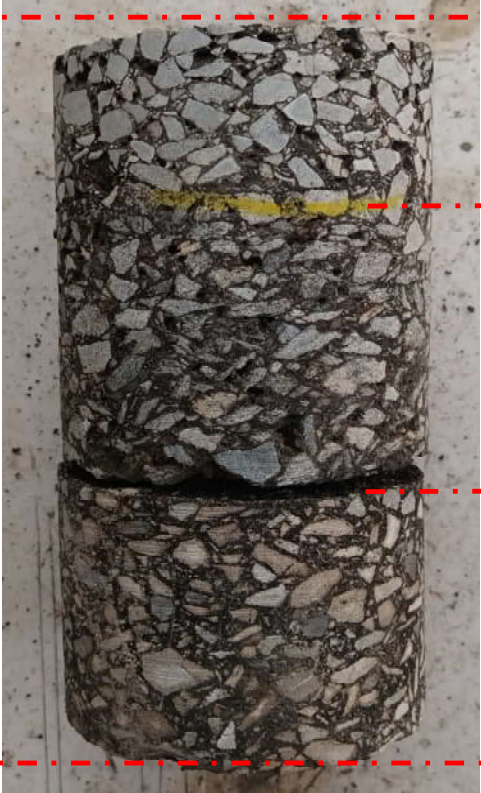
Position	RN12 57+960	N° 29N0012-57+960	Voie VL	Bande de roulement Axe	Ø 100	Défauts repérés / Observations RAS
----------	----------------	----------------------	------------	---------------------------	----------	---------------------------------------

/1 BBDR 0/10	4,0	4,0		Lisse/saine
	/2 BB 0/10	8,0	12,0	collée	Lisse/saine
	/3 BB 0/10	7,5	19,5	décollée	Lisse/saine
	GC

RESULTATS AMIANTE : Négatifs

RESULTATS HAP* : Négatifs

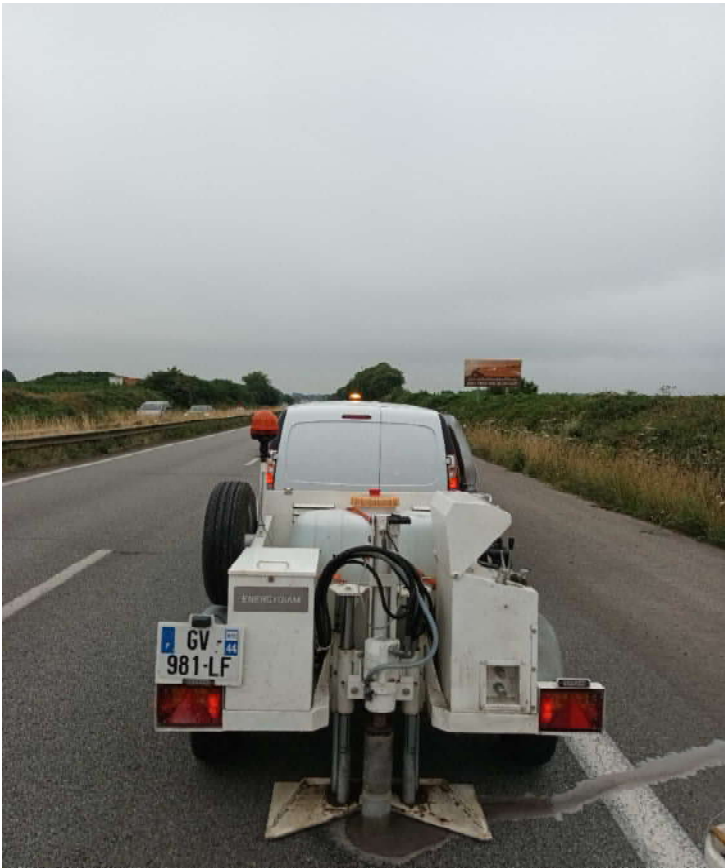
Position	<div>N</div>	N°	Voie	Bande de roulement	Ø	Défauts repérés / Observations
48.481300° ; -4.301662°		29N0012-57+960		—	100	RAS

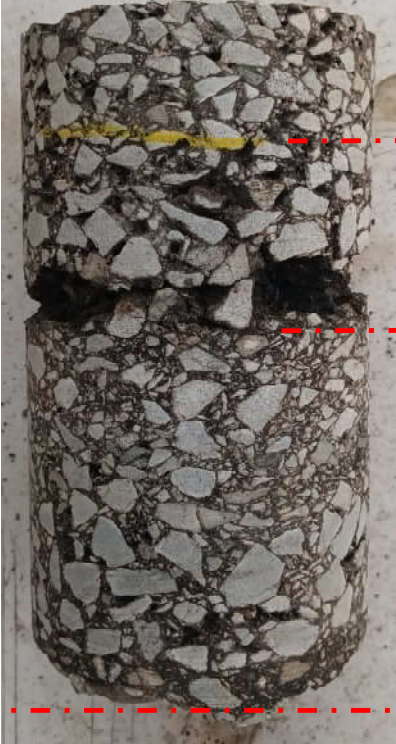
Position	RN12 58+300	N° 29N0012-58+300	Voie VL	Bande de roulement Axe	Ø 100	Défauts repérés / Observations RAS
----------	----------------	----------------------	------------	---------------------------	----------	---------------------------------------

/1 BBDR 0/10	3,5	3,5	collée	Lisse/saine
	/2 BBDR 0/10	4,5	8,0	collée	mauvais/mediocre
	/3 EB 0/14	11,0	19,0		Lisse/saine
	GC

RESULTATS AMIANTE : Négatifs

RESULTATS HAP* : Négatifs

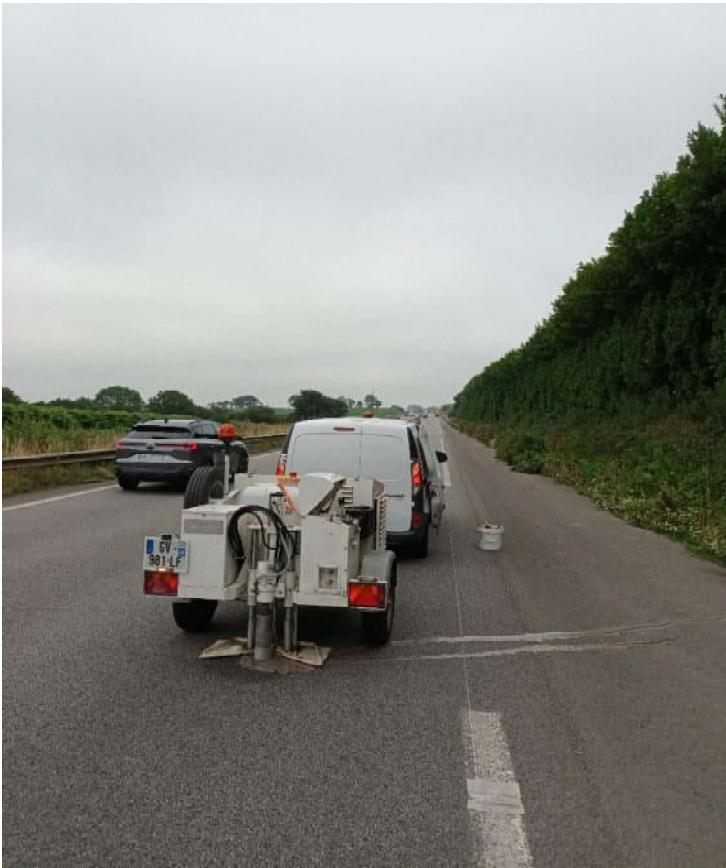
Position	N	N°	Voie	Bande de roulement	Ø	Défauts repérés / Observations
48.479942° ; -4.305817°		29N0012-58+300		—	100	RAS

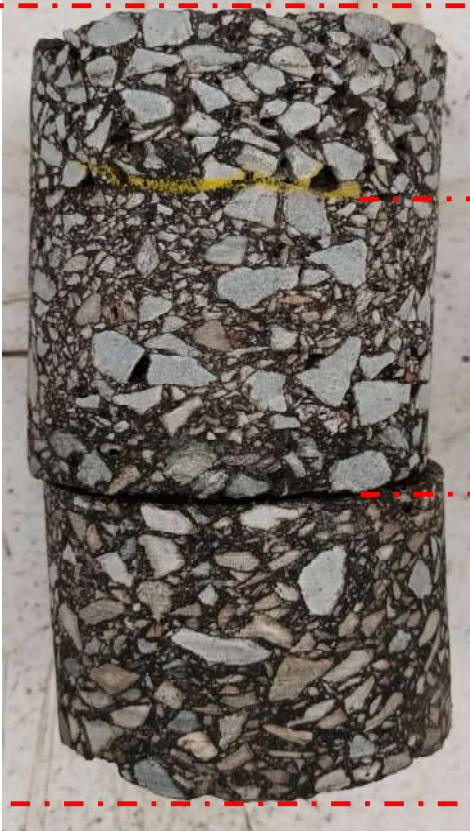
Position	RN12 58+800	N°	Voie	Bande de roulement	Ø	Défauts repérés / Observations
48.477881° ; -4.311802°		29N0012-58+800	VL	Axe	100	RAS

/1 BBDR 0/10	4,0	4,0		Lisse/saine
	/2 BB 0/10	7,0	11,0	collée	Lisse/saine
	/3 BB 0/10	7,0	18,0	décollée	Lisse/saine
	GC

RESULTATS AMIANTE : Négatifs

RESULTATS HAP* : Négatifs

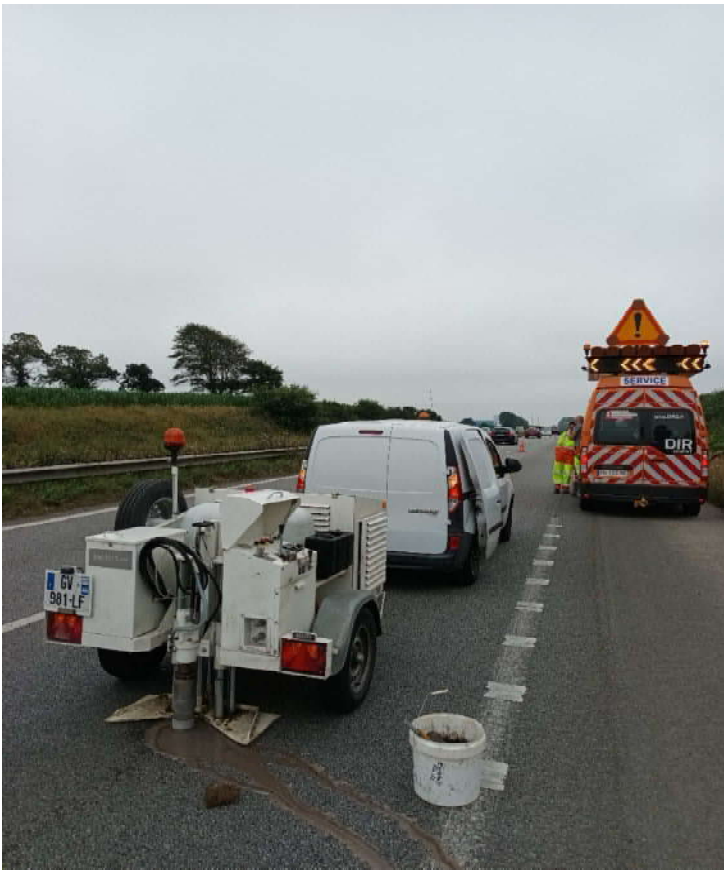
Position	<div>N</div>	N°	Voie	Bande de roulement	Ø	Défauts repérés / Observations
48.477881° ; -4.311802°		29N0012-58+800		—	100	RAS
