LE BÂTIMENT «LES OLIVIERS»

LE BÂTIMENT «LES OLIVIERS», PHOTOGRAPHIES

LE BÂTIMENT «LES OLIVIERS» - ORGANISATION GÉNÉRALE DU NIVEAU 0

LE BÂTIMENT «LES OLIVIERS» - ORGANISATION GÉNÉRALE DU NIVEAU 1

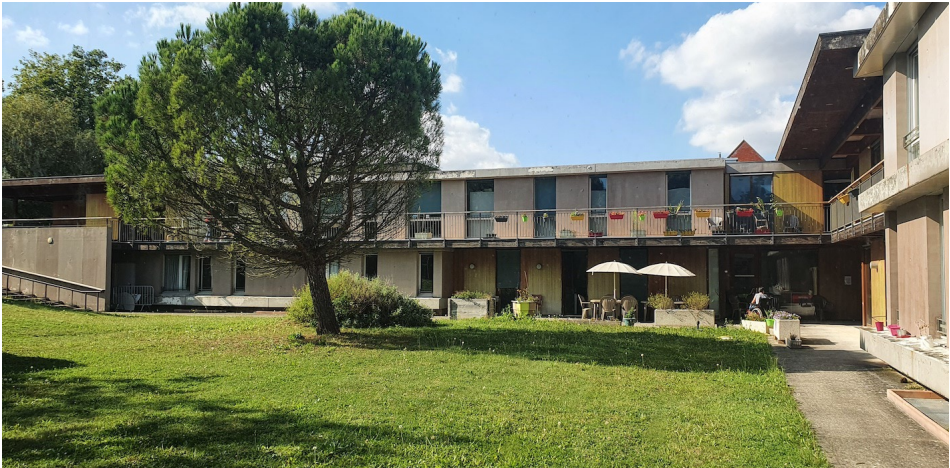
- Constat visuel clos / couvert :
- État vétuste et d'usure d'une partie des menuiseries bois, surtout des ouvrants
 - État d'usure des bardages de façade : bardage bois ou composite (teintes passées)
 - État d'usure des ouvrages bois : brises -soleils, rives de toit,
 - Bon état des menuiseries PVC (concerne les façades béton)
 - État de saleté des bandeaux filants béton (nombreuses traces de coulures, traces noires, apparition de lichens,) et quelques épaufrures au niveau des bandeaux filants en béton
 - Très bon état des parois en béton lasuré
 - Toiture terrasses non accessibles végétalisées non visitées, aucune fuite signalée
 - Équipements de toiture : skydômes ronds vétustes
 - État vétuste des terrasses bois accessibles (niveau 1)
 - Bon état général des escaliers métalliques extérieurs, des garde-corps et ouvrages de serrurerie hormis les mains courante en bois.

Façades sur espaces verts

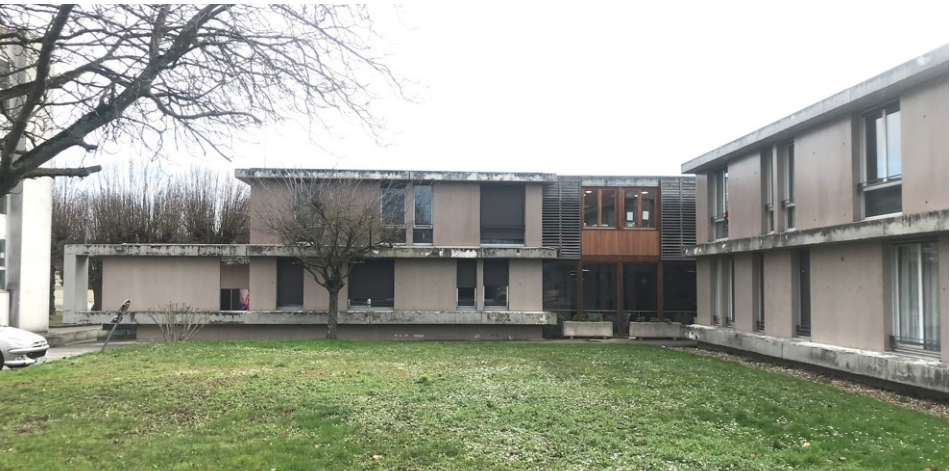
Façades accès principal ULSD

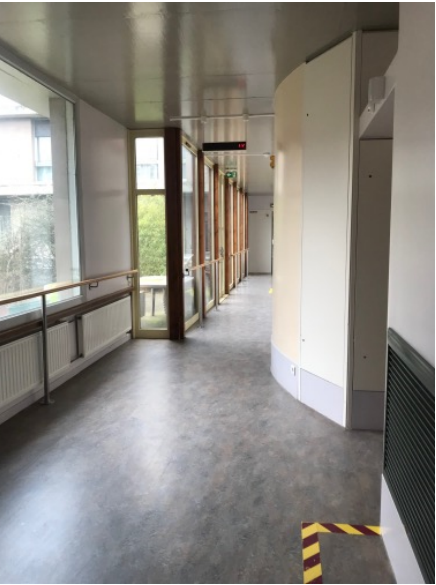
Circulations

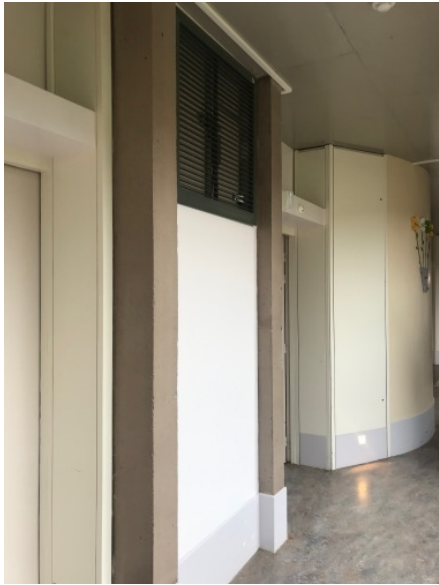
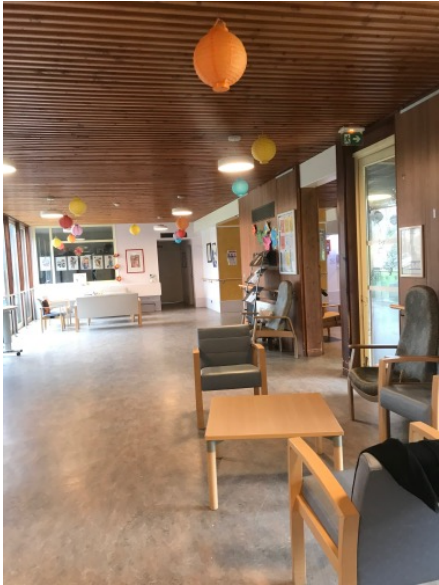
Espaces de vie

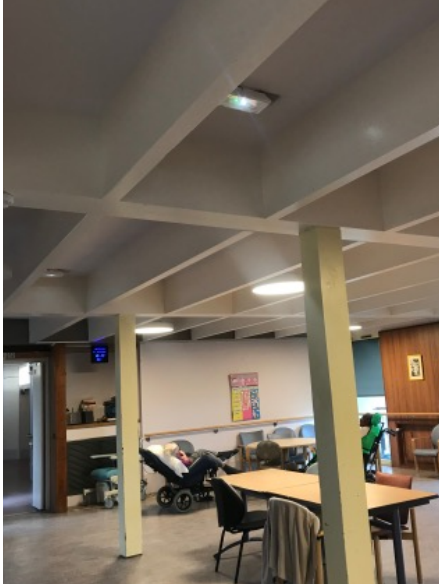
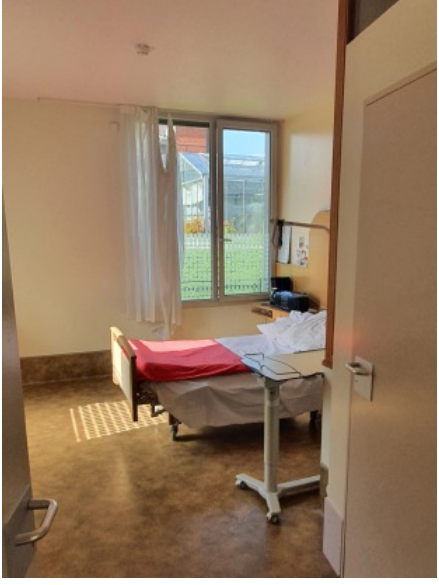
- Constat visuel intérieur :
- Très bon état des plafonds béton lasurés
 - Bon état général des sols en linoléum ou PVC (circulations et locaux)
 - Bon état général des peintures ou habillage bois
 - Les plafonds bois sont en très bon état
 - Radiateurs : certains ont été changés, d'autres non. Bon état
 - Chambres et SDE : état d'usure et problèmes d'évacuation des eaux de douches (pente)

Chambre et salle d'eau
