# SALLE DE SPECTACLE

# RAPPORT DE REPERAGE DES PRODUITS ET MATERIAUX CONTENANT DE L'AMIANTE Constat avant vente – Constitution dossier technique amiante

Rapport N° : 1314120  
Date : juin / juillet 2003

## IMMEUBLE : SALLE DE SPECTACLE K

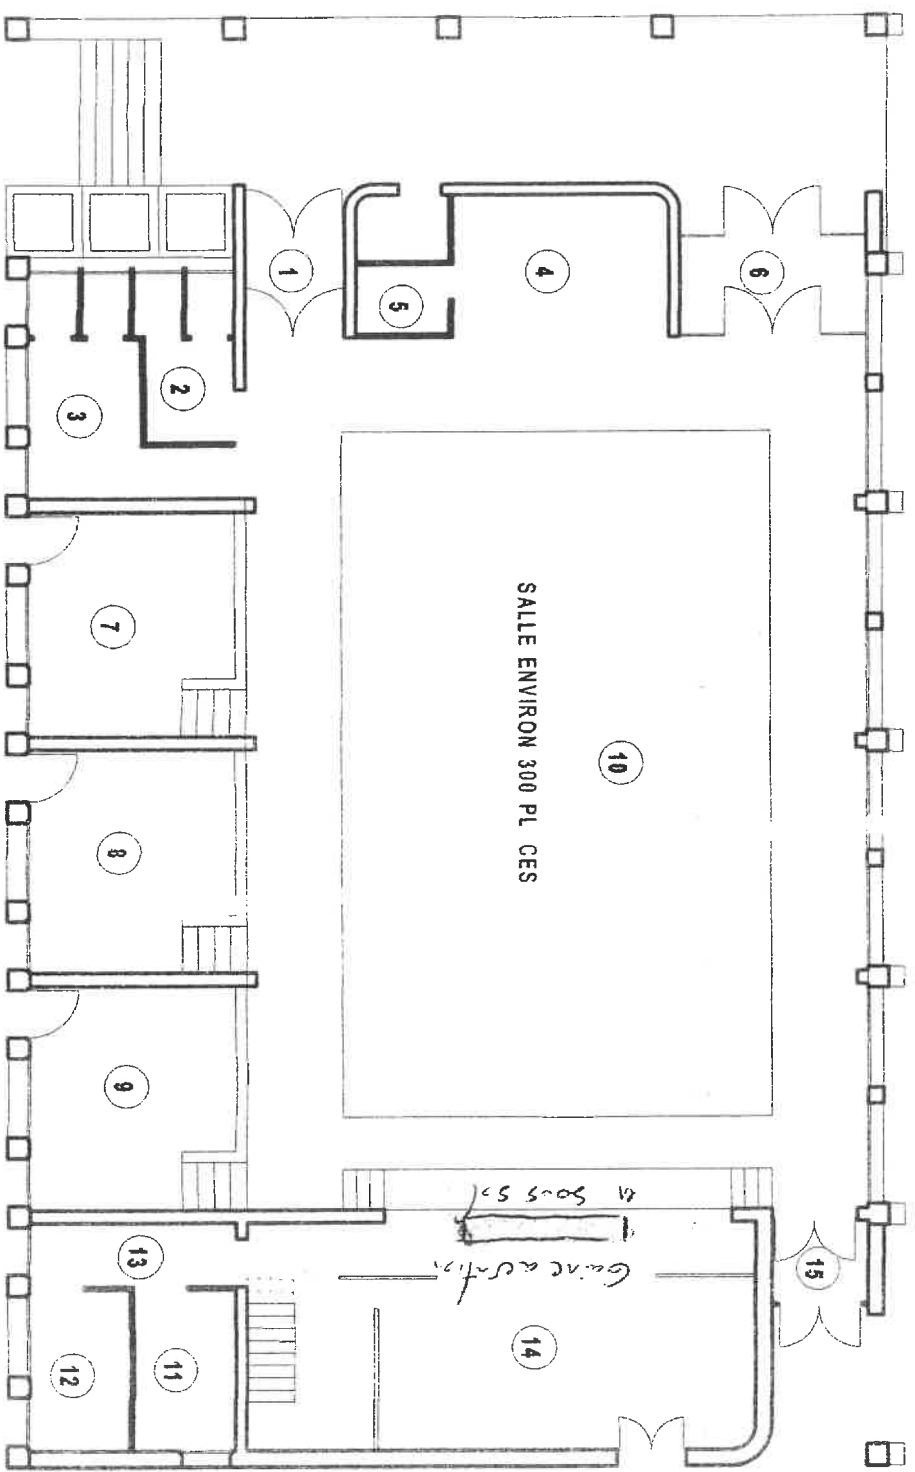
## REZ DE CHAUSSEE

Gaine action Plancher

N°	NATURE DES OBSERVATIONS
	<u><b>SALLE DE SPECTACLE K</b></u>
1	Au sous-sol de la salle de spectacle, sous la scène on rencontre une gaine d'aération carrée d'une longueur de 5 m environ en Fibrociment.
