RAPPORT DE REPERAGE DES PRODUITS ET MATERIAUX CONTENANT DE L'AMIANTE
 Constat avant vente – Constitution dossier technique amiante

Page 16/237
 Rapport N° : 1314120
 Date : juin / juillet 2003

IMMEUBLE : Cuisine - EB

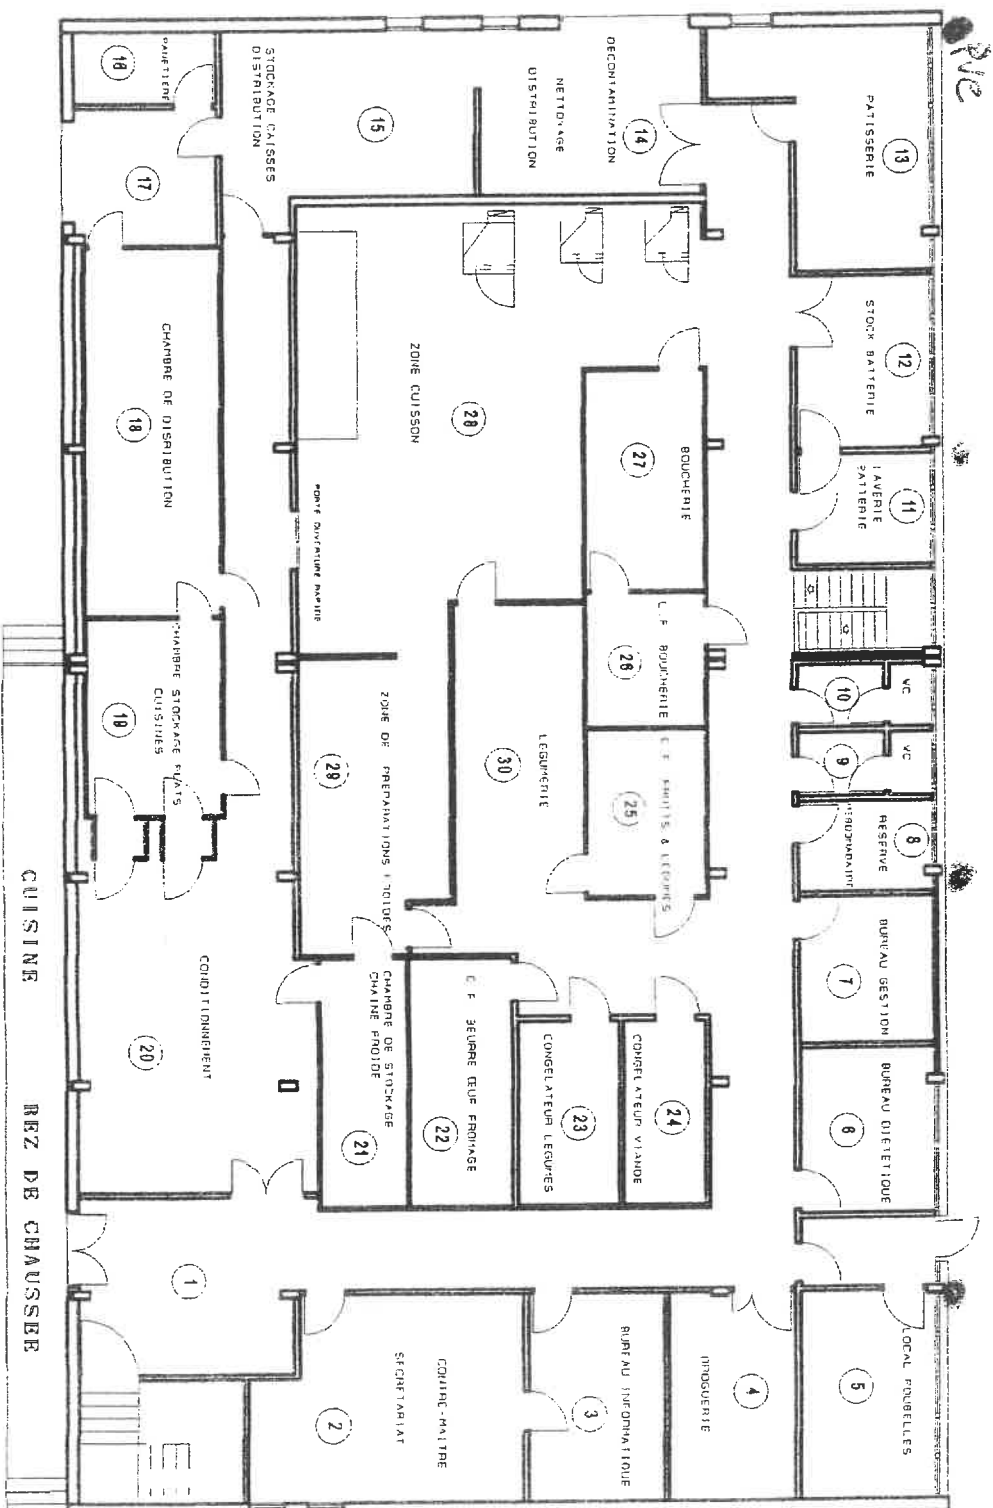
REZ DE CHAUSSEE

Condit fibro-ent (en plâtre)

N°	NATURE DES OBSERVATIONS
<u>CUISINE EB</u>	
1	Trois conduits en Fibrociment sont situés le long de la façade arrière de la cuisine (évacuation des eaux pluviales).

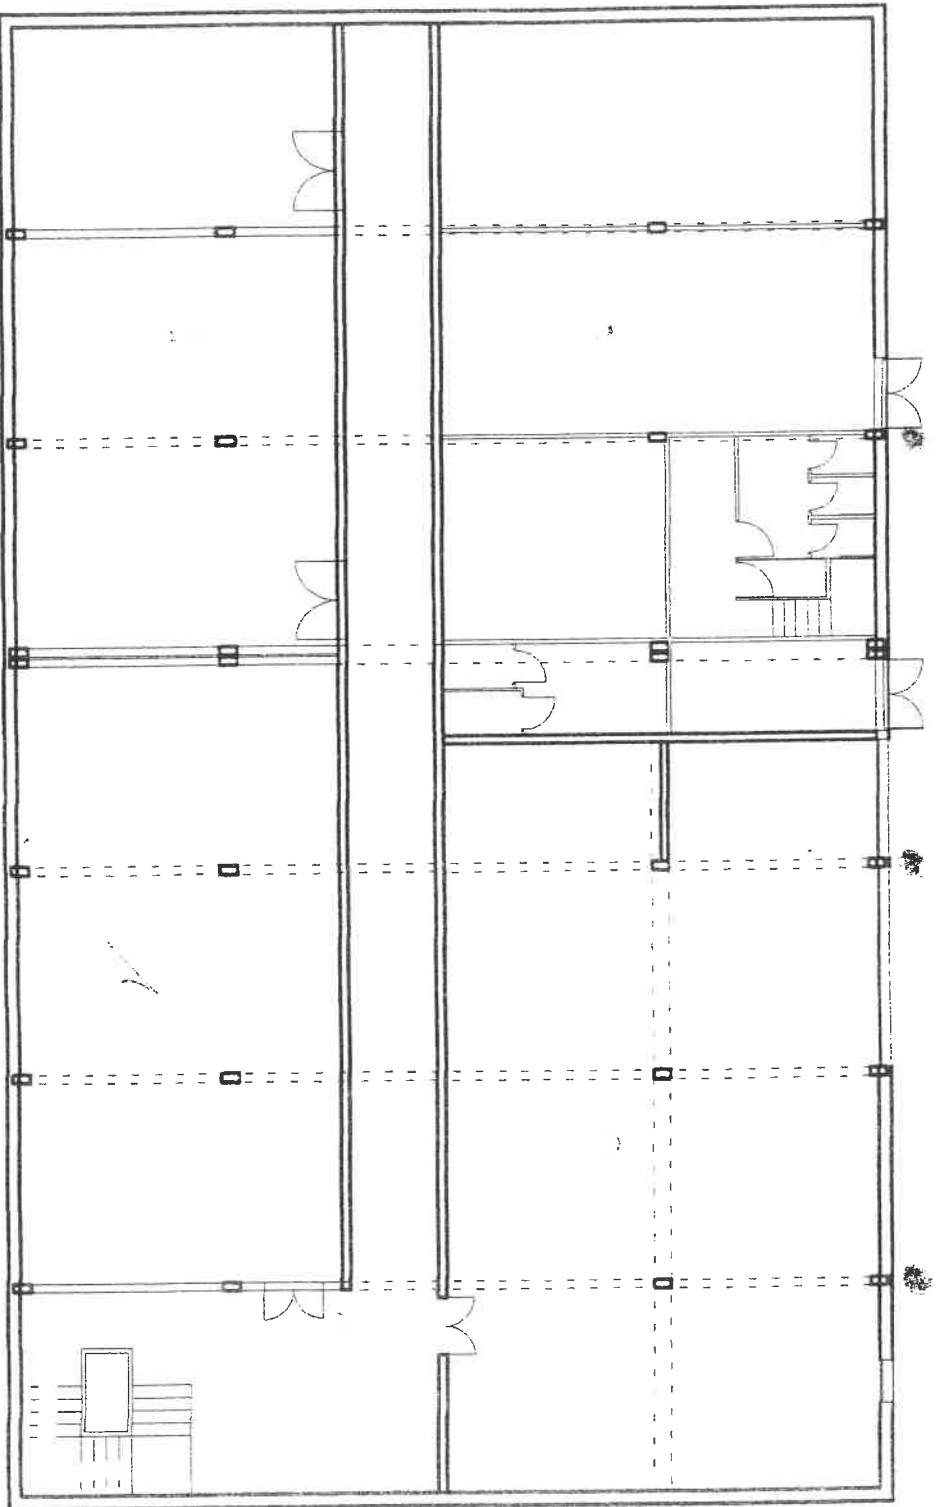
CUISINE SOUS - SOL

Goutte filtrant
(eau pluviale)
