RAPPORT DE REPERAGE DES PRODUITS ET MATERIAUX CONTENANT DE L'AMIANTE **Constat avant vente – Constitution dossier technique amiante**

Rapport N° : 1314120
 Date : juin / juillet 2003

IMMEUBLE : INTERNAT - MA

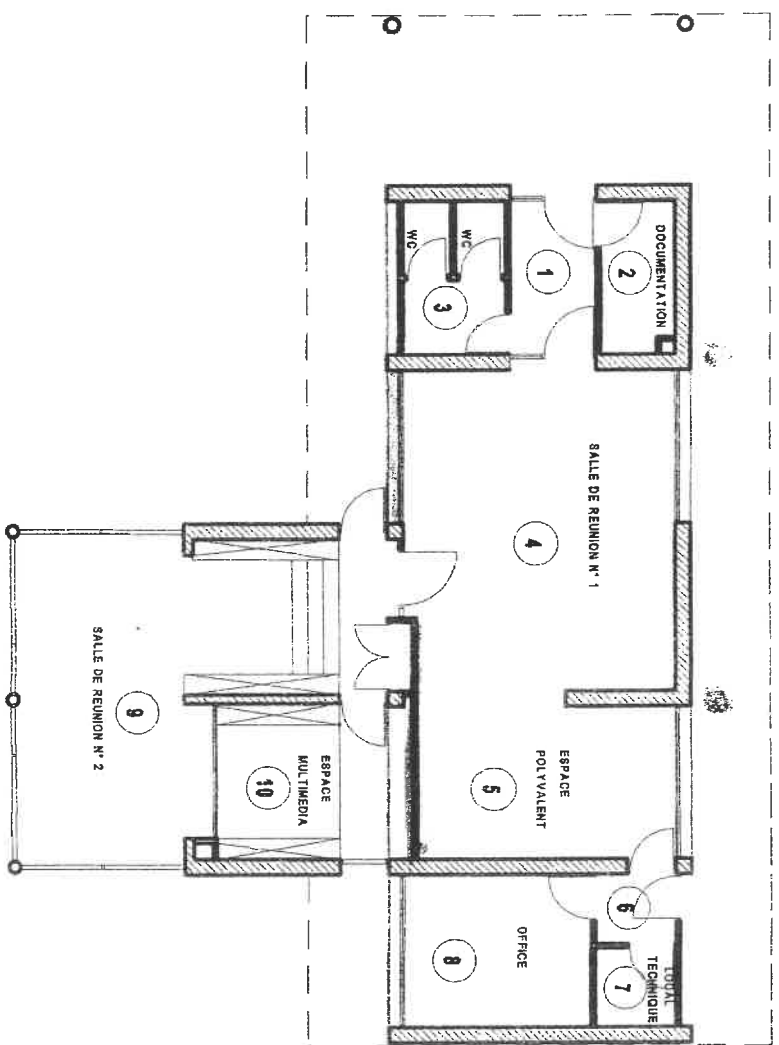
REZ DE CHAUSSEE

N°	NATURE DES OBSERVATIONS
	<u>INTERNAT - MA</u>
	<u>REZ-DE-CHAUSSEE</u>
1	Les descentes d'eau pluviale, au nombre de 2, sont en Fibrociment sur la façade extérieure côté entrée appartements.
2	Les allèges de la salle de réunion et espace polyvalent sont en fibrociment.
	<u>ETAGE</u>
1	On retrouve les deux descentes eaux pluviale dans la circulation de l'étage (accès aux logements).
2	Les allèges des fenêtres des locaux 2 – 6 et 11 sont constituées de fibrociment.
3	Les dalles de sol présentes dans les locaux sont en vinyl amiante ; ces dalles de sol sont présentes dans les locaux 1 – 4 – 5 - 6 et 9.
