Bloc Médico-Technique

RAPPORT DE REPERAGE DES PRODUITS ET MATERIAUX CONTENANT DE L'AMIANTE
Constat avant vente – Constitution dossier technique amiante

Rapport N° : 1314120
Date : juin / juillet 2003

IMMEUBLE : Bloc Médico technique B

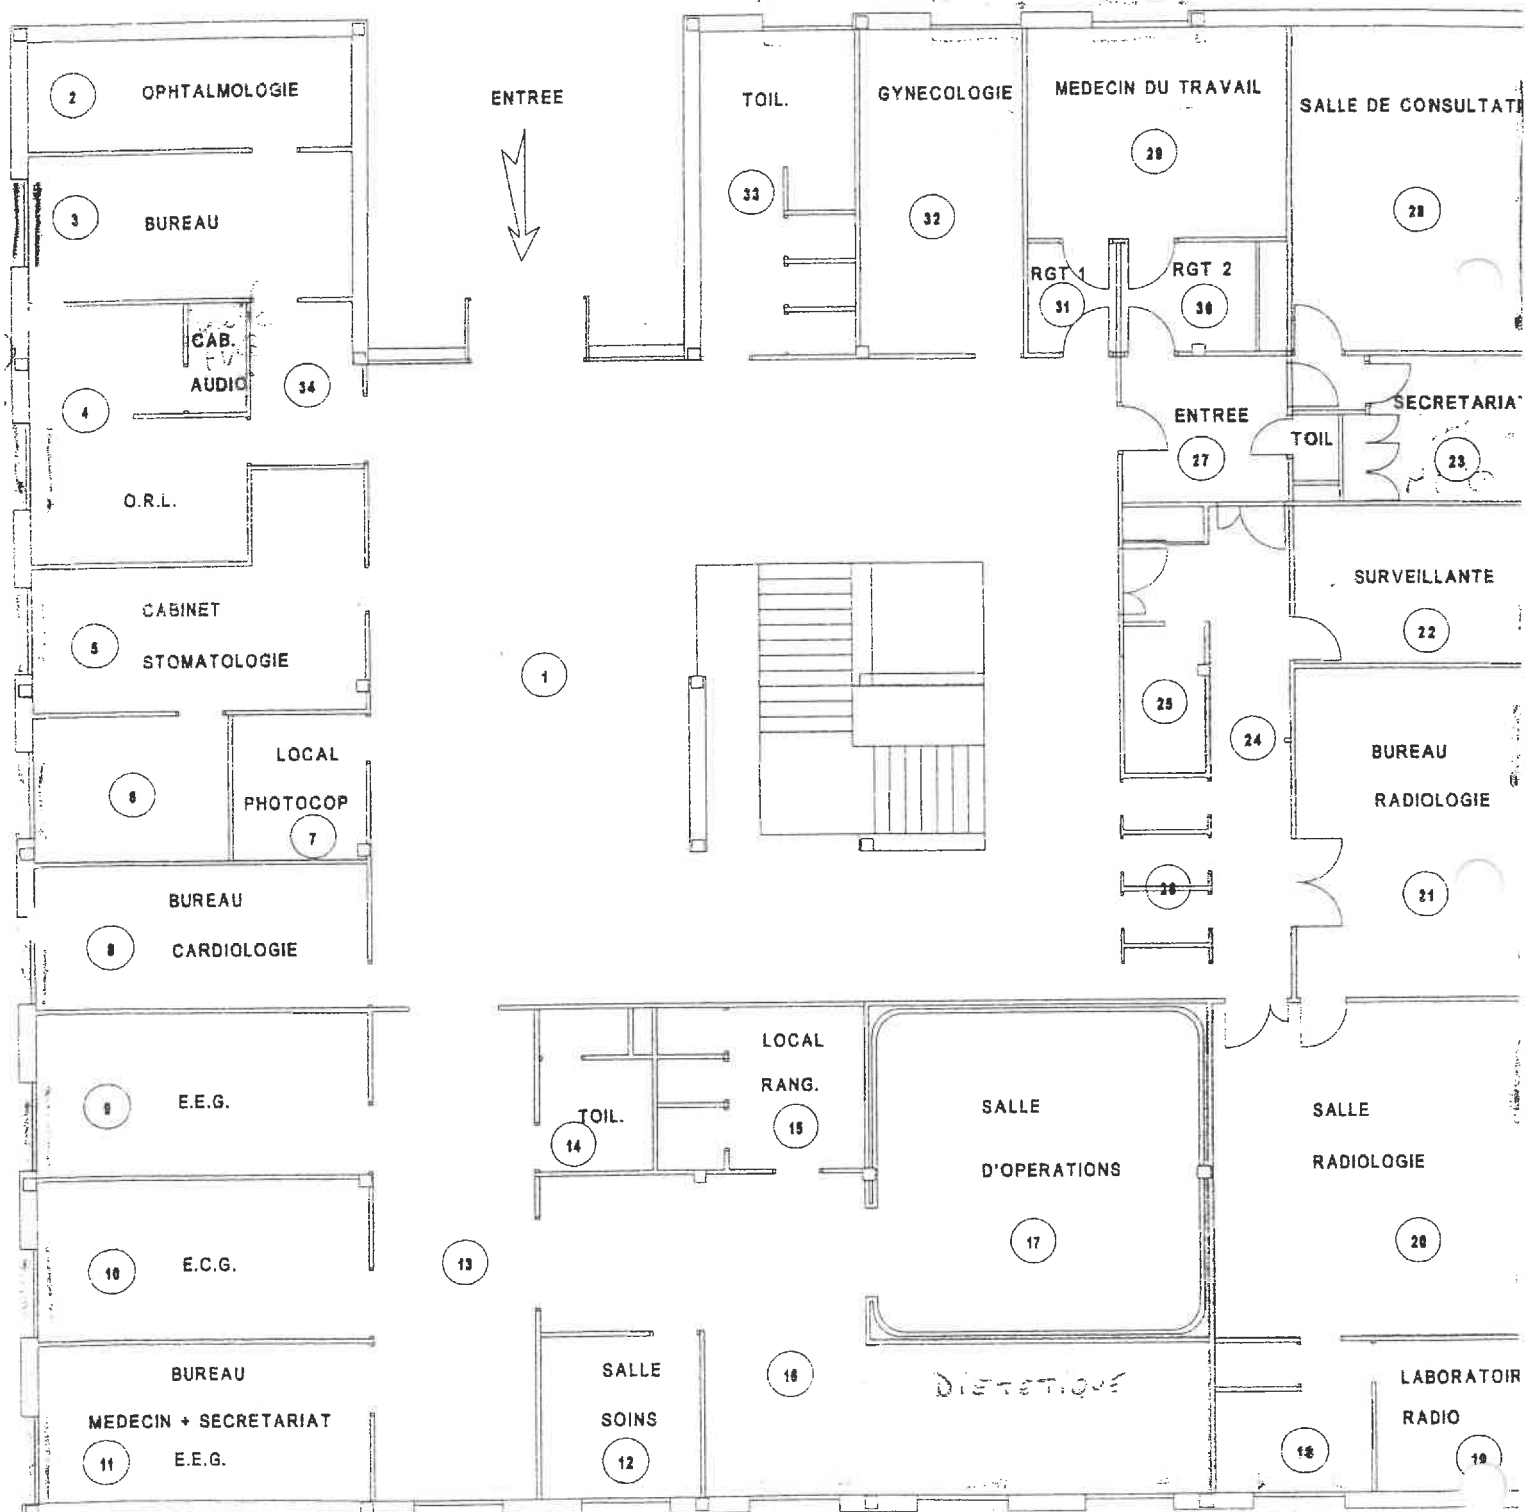
Plan du R.D.C.

Alloges annexe
Dalle en ciment
Circuit plomberie

N°	NATURE DES OBSERVATIONS
<u>BLOC MEDICO TECHNIQUE B</u>	
<u>REZ-DE-CHAUSSEE</u>	
1	<p>Les allèges sous fenêtre sont constitués de panneaux sandwichs amiante ciment (voir analyse échantillon 08.A03.053).</p> <p>Ces panneaux sont présents dans les locaux 3 – 4 – 5 – 6 – 8 – 9 – 10 – 11 – 13 – 12 – 16 – diététique – 18 – 20 – 21 – 22 – 28 – 29 – 32 et 33.</p>
2	<p>On rencontre des dalles de sol en vinyl amiante dans la cabine audio (local ORL 4) et au bureau secrétariat (local 23).</p>
3	<p>Des conduits fibrociment de descente eaux pluviales sont présents en façade du bâtiment devant les salles radiologie (20), bureau radiologie (21) et secrétariat (23) (environ 9 ml x 3 conduits).</p>
<u>ETAGE</u>	
1	<p>Présence de dalles de sol en vinyl amiante dans le hall d'accueil.</p>
2	<p>Les conduits fibrociment de descente eaux pluviales passent devant les locaux 15 – 14 et 13.</p>
3	<p>Les allèges de fenêtres du local kinésithérapie sont constitués de panneaux sandwichs amiante ciment (local 13)</p>

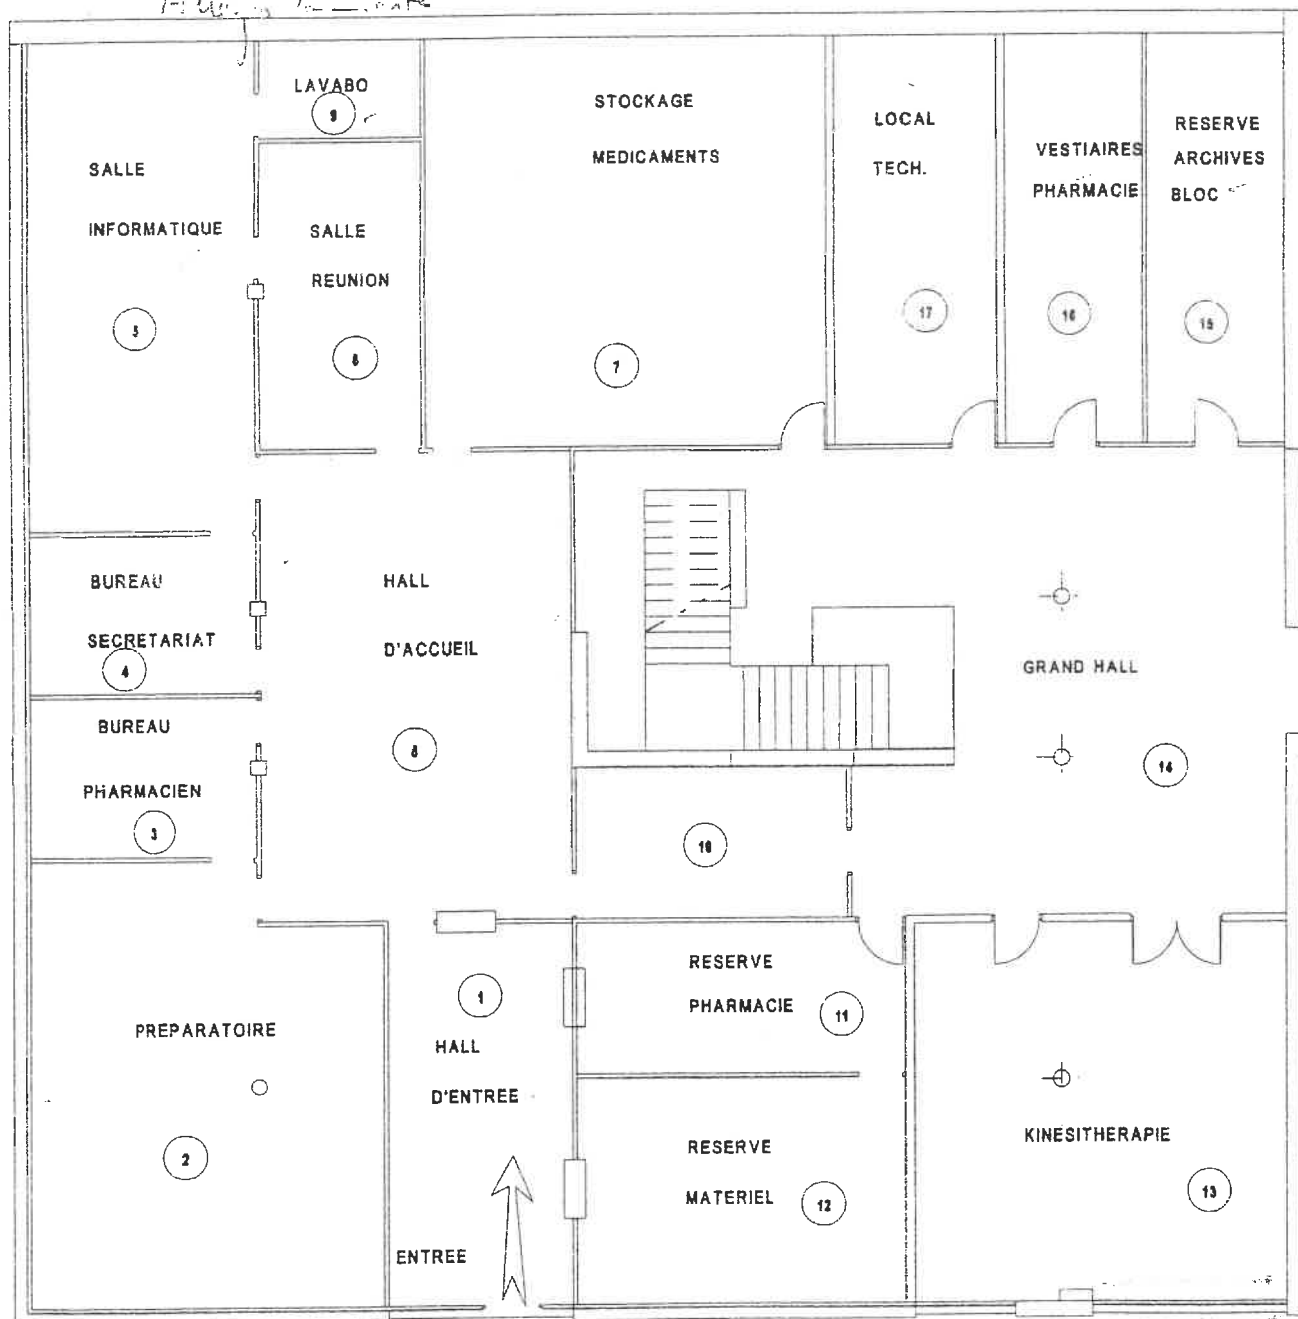
Plan du NIVEAU -1

Pharmacie-kinesitherapie-stockage

□ Dalle PVC
● Circuits plomberie
▲ All. Ligne
