# **RAPPORT DE REPERAGE DES PRODUITS ET MATERIAUX CONTENANT DE L'AMIANTE** **Constat avant vente – Constitution dossier technique amiante**

Rapport N° : 1314120  
 Date : juin / juillet 2003

IMMEUBLE : C.A.D.S. – GA 2

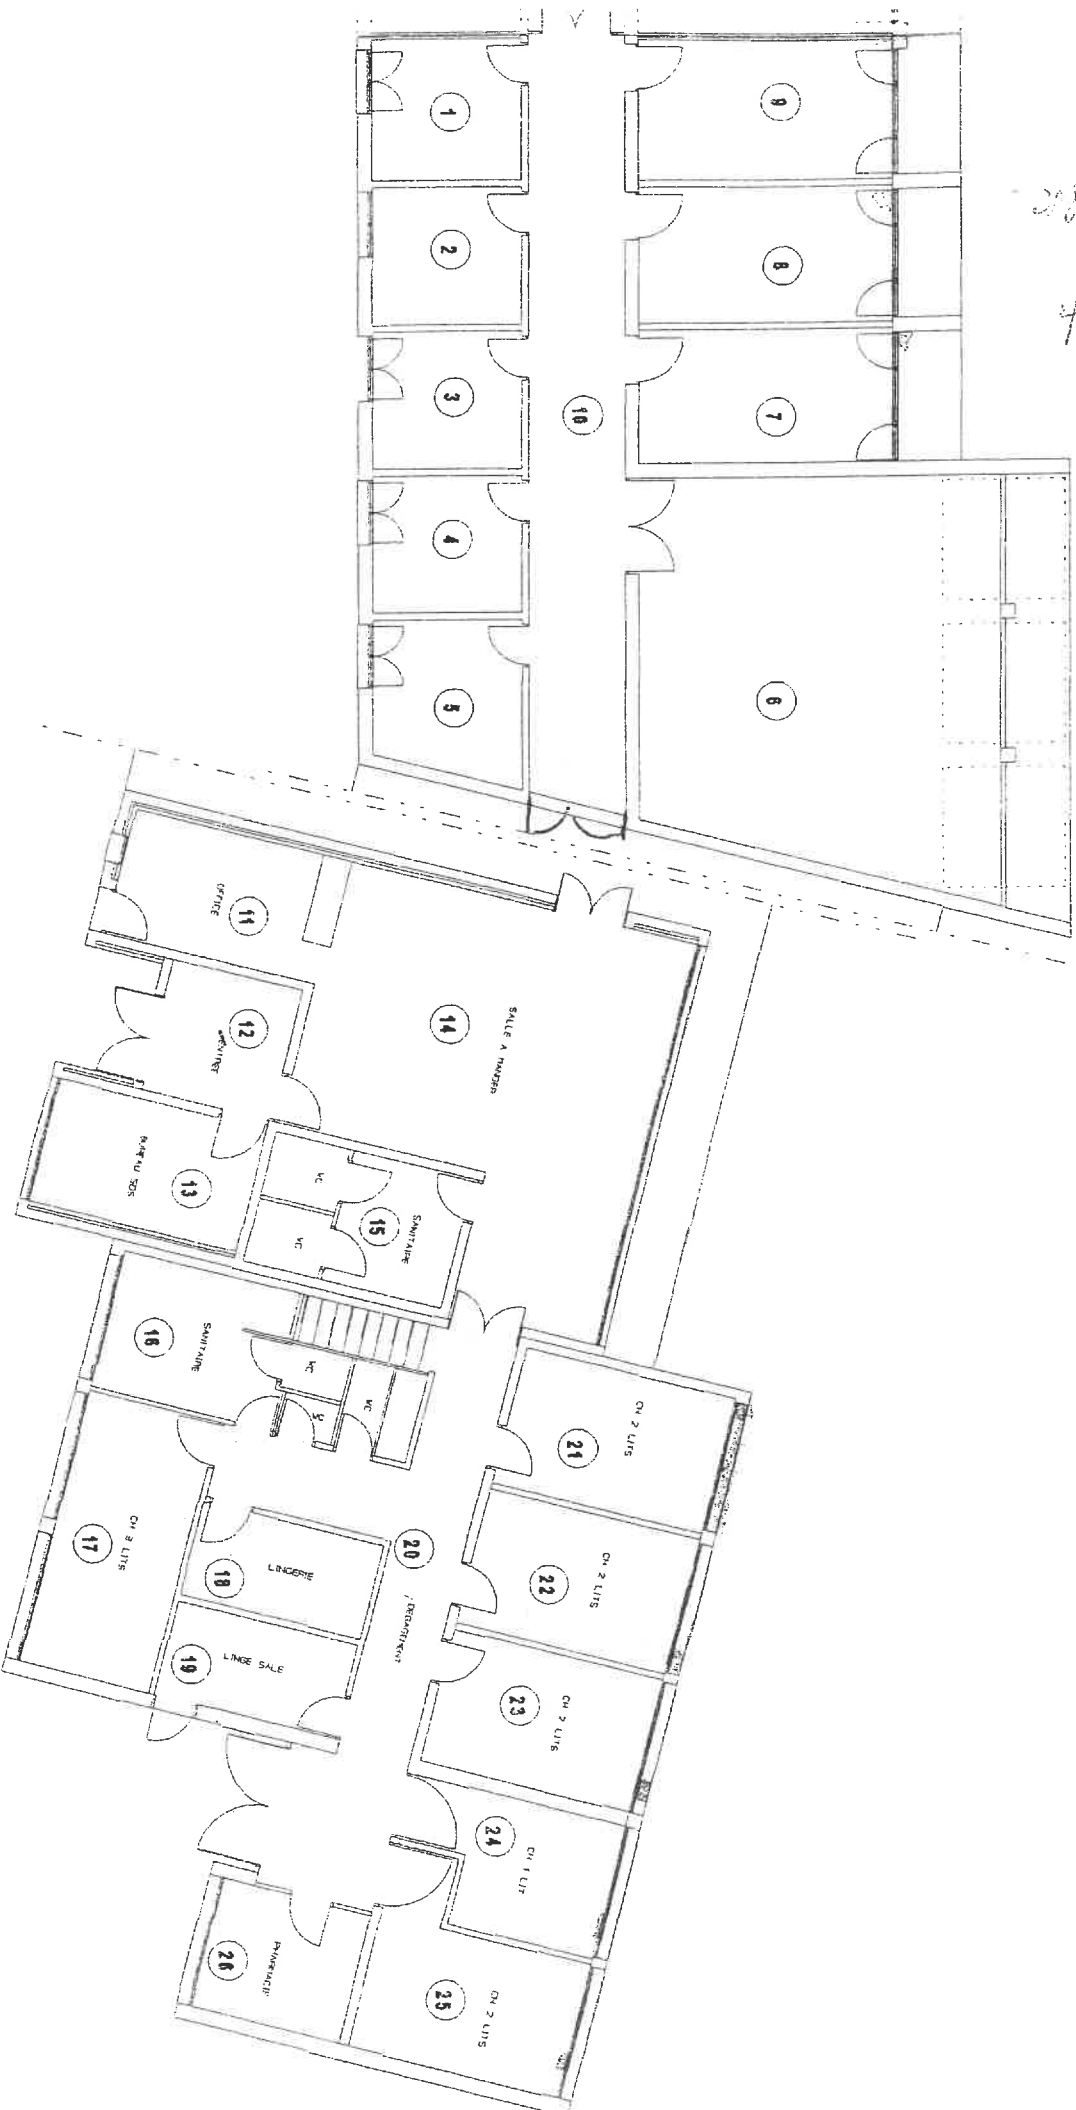
REZ DE CHAUSSEE

N°	NATURE DES OBSERVATIONS
	<u>C.A.D.S. – GA 2</u> - <i>GA 1</i>
1	Les allèges sous fenêtres sont constituées de panneaux sandwiches amiante ciment. Ces panneaux sont présents dans les locaux 7 – 8 – 9 – 21 – 22 – 23 – 24 et 25.
2	Les dalles de sol des locaux 17 – 18 – 19 – 20 – 21 et 22 sont en vinyl amiante.
