REZ DE CHAUSSEE

RAPPORT DE REPERAGE DES PRODUITS ET MATERIAUX CONTENANT DE L'AMIANTE

Rapport N° : 1314120

IMMEUBLE : Locaux S.O. C et Locaux syndicaux – GA 1

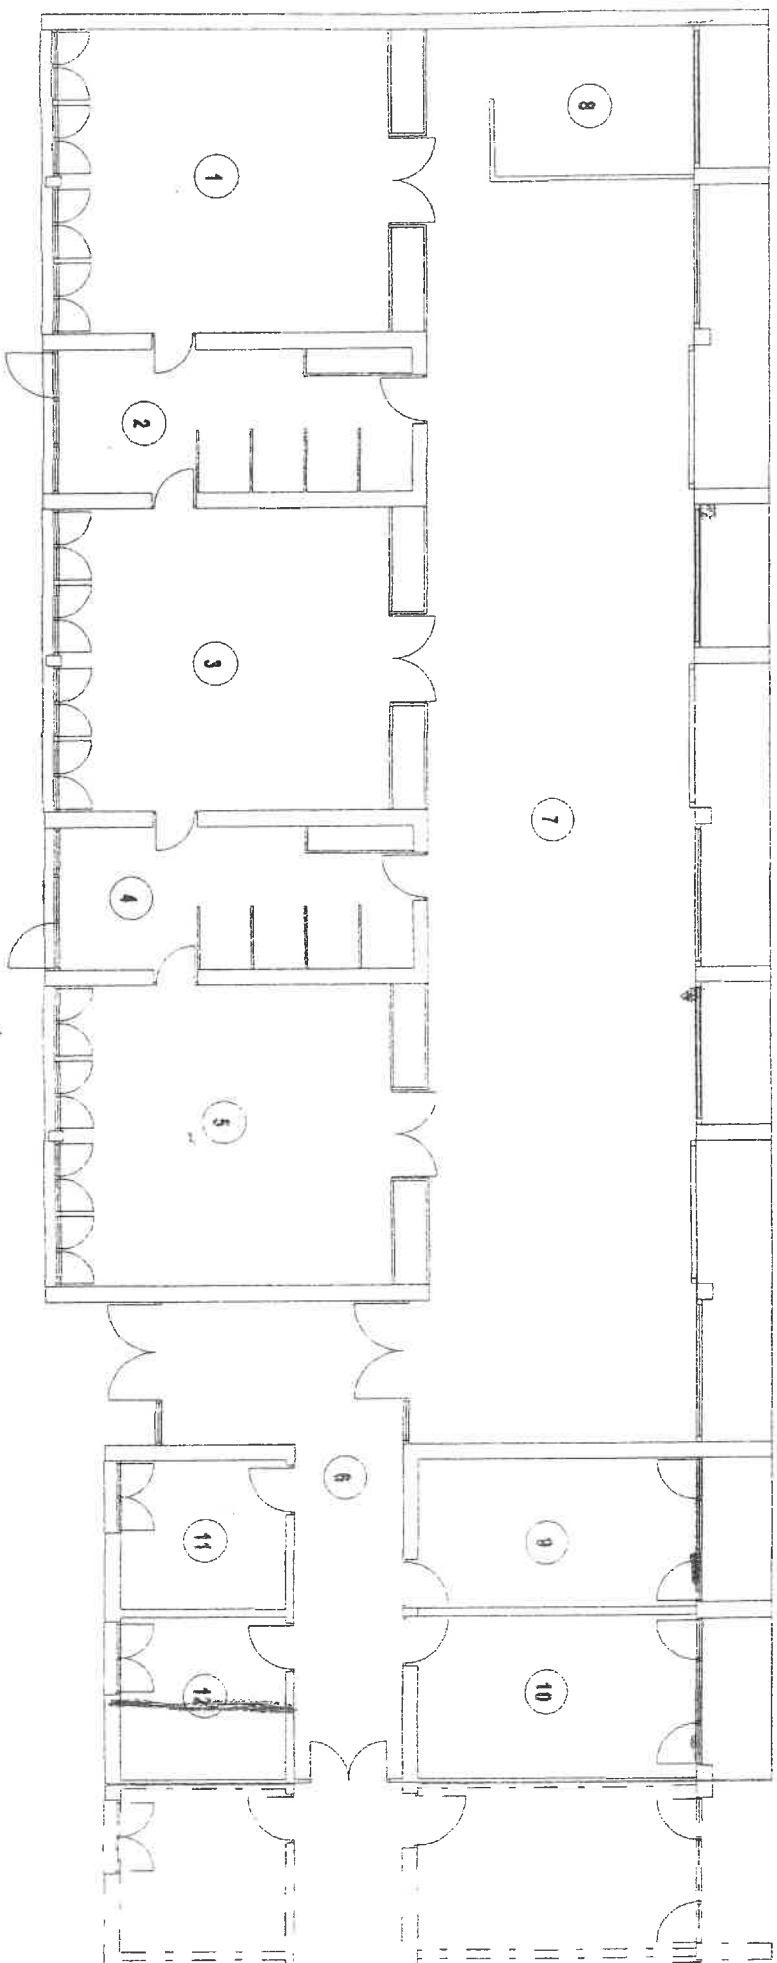
N°	NATURE DES OBSERVATIONS
	<p style="text-align: center;"><u>LOCAL SOC ET LOCAUX SYNDICAUX – GA1</u></p> <p><u>REZ-DE-CHAUSSEE</u></p> <p>1 Les allèges sous fenêtres sont constituées de panneaux sandwiches amiante ciment. Ces panneaux sont présents dans les locaux 7 – 8 – 9 et 10.</p> <p>2 Les dalles de sol des locaux 11 et 12 sont en vinyl amiante.</p>
