RAPPORT DE REPERAGE DES PRODUITS ET MATERIAUX CONTENANT DE L'AMIANTE Constat avant vente – Constitution dossier technique amiante

Rapport N° : 1314120
Date : juin / juillet 2003

IMMEUBLE : DR MANS – FG1

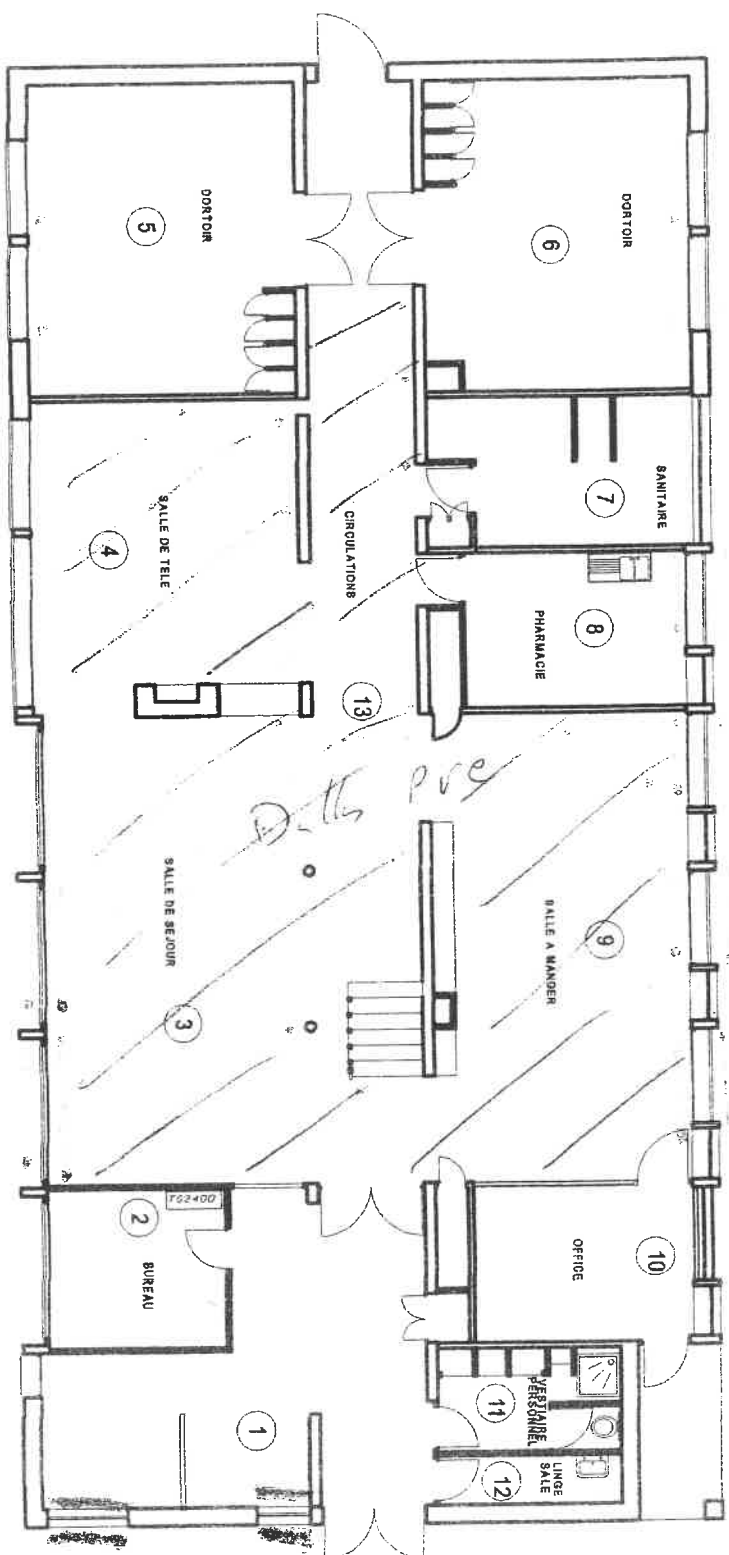
REZ DE CHAUSSEE

N°	NATURE DES OBSERVATIONS
	<u>BATIMENT DR MANS – FG 1</u>
	<u>REZ-DE-CHAUSSEE</u>
1	Les allèges sous fenêtre sont constituées de panneaux sandwichs amiante ciment. Ces panneaux sont présents dans les locaux 1 – 3 – 5 – 9 – 8 et 6.
2	Les dalles de sol des locaux 3 – 4 – 9 et 13 sont en vinyl amiante.
	<u>ETAGE</u>
1	Les allèges sous fenêtres sont constituées de panneaux sandwichs amiante ciment. Ces panneaux sont présents dans les locaux 1 – 3 – 5 – 7 – 9 – 11 – 12 – 13 – 14 – 15 et 16.
2	Les dalles de sol de la circulation (17) sont en vinyl amiante.
