# **RAPPORT DE REPERAGE DES PRODUITS ET MATERIAUX CONTENANT DE L'AMIANTE** **Constat avant vente -- Constitution dossier technique amiante**

Rapport N° : 1314120  
 Date : juin / juillet 2003

**IMMEUBLE : Ancien Erables -- FB2**

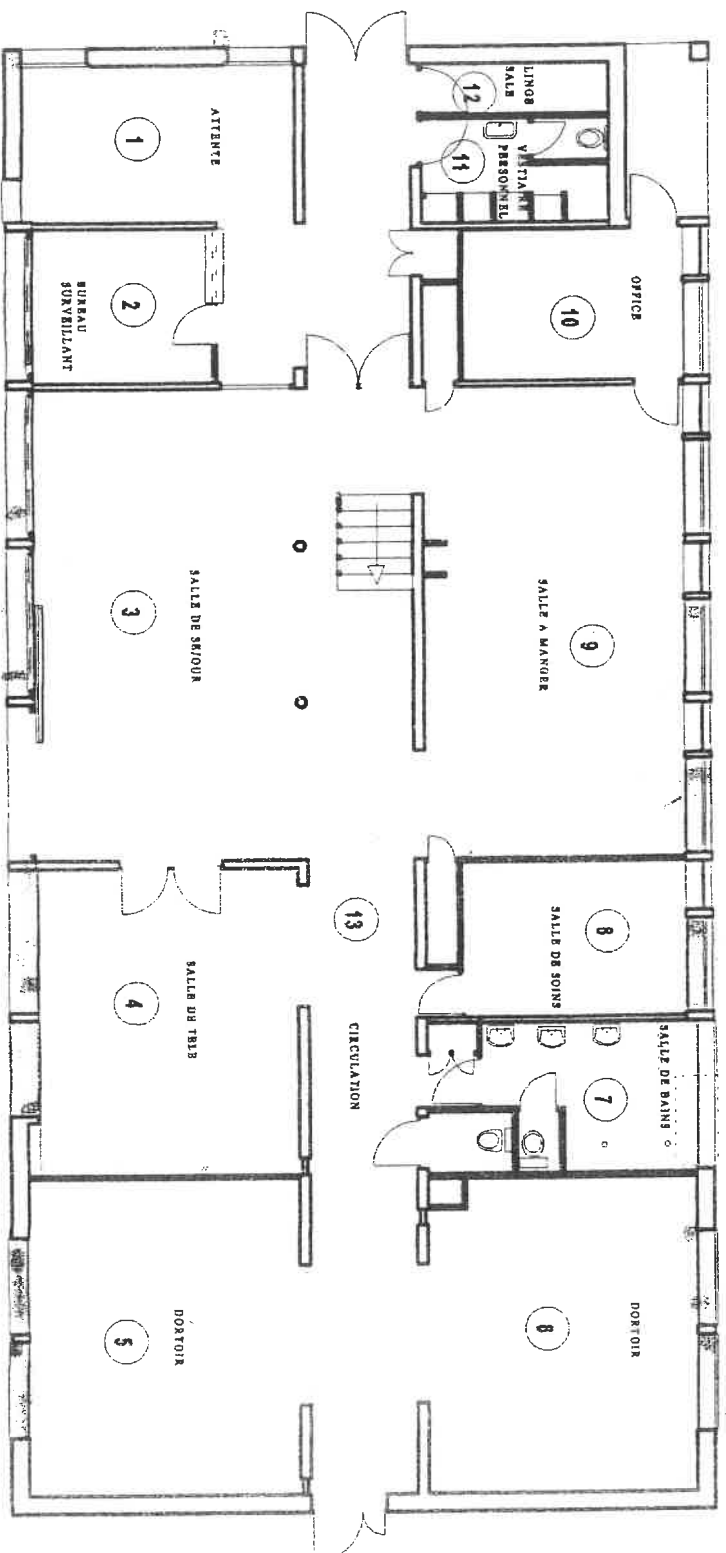
REZ DE CHAUSSEE

N°	NATURE DES OBSERVATIONS
	<b><u>ANCIEN ERABLES – FB 2</u></b>
	<b><u>REZ-DE-CHAUSSEE</u></b>
1	Les allèges sous fenêtres sont constituées de panneaux sandwichs amiante ciment. Ces panneaux sont présents dans les locaux 1 – 2 – 3 – 4 – 5 – 6 – 8 – 9.
2	Les dalles de sol des locaux 3 – 4 – 9 et 13 sont en vinyl amiante.
	<b><u>ETAGE</u></b>
1	Les allèges sous fenêtre sont constituées de panneaux sandwichs amiante ciment. Ces panneaux sont présents dans les locaux 1 – 2 – 3 – 4 – 5 – 6 – 7 – 9 – 11 – 13 et 15.
2	Les dalles de sol de la chambre 4 sont en vinyl amiante.
