RAPPORT DE REPERAGE DES PRODUITS ET MATERIAUX CONTENANT DE L'AMIANTE
Constat avant vente – Constitution dossier technique amiante

Rapport N° : 1314120
Date : juin / juillet 2003

IMMEUBLE : Atrium – FC 2

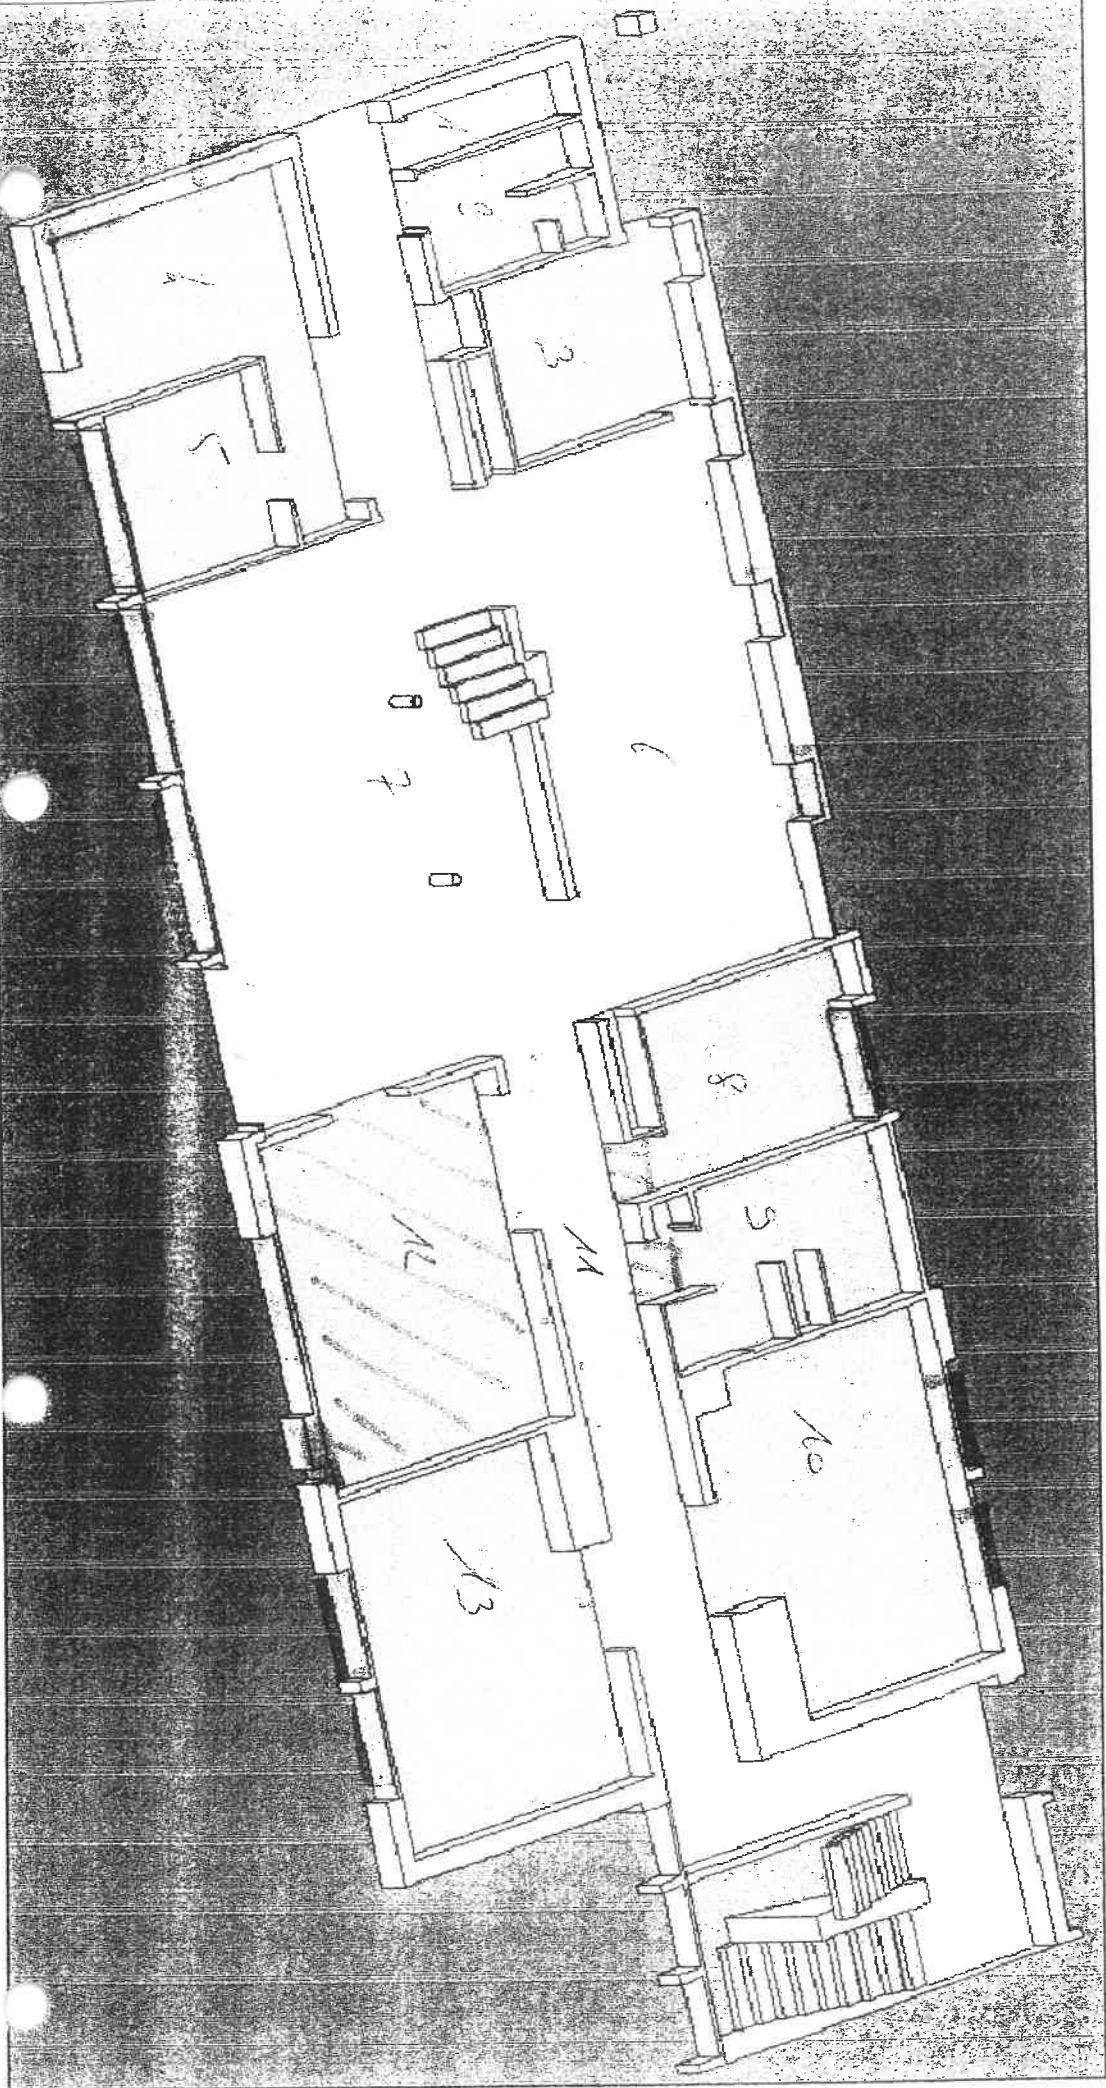
BATIMENT "FC2"
ATRIUM
REZ DE CHAUSSEE

N°	NATURE DES OBSERVATIONS
	<u>ATRIUM FC 2</u>
	<u>REZ-DE-CHAUSSEE</u>
1	Les allèges sous fenêtre sont constituées de panneaux sandwichs amiante ciment. Ces panneaux sont présents dans les locaux 4 – 5 – 6 – 7 – 8 – 10 et 12.
2	Les dalles de sol des locaux 6 – 7 – 11 et 12 sont en vinyl amiante.
	<u>ETAGE</u>
1	Les allèges sous fenêtres sont constituées de panneaux sandwichs amiante ciment. Ces panneaux sont présents dans les locaux 1 – 2 – 3 – 4 – 5 – 6 – 8 – 10 – 12 – 14 et 16.
