# **RAPPORT DE REPERAGE DES PRODUITS ET MATERIAUX CONTENANT DE L'AMIANTE** Constat avant vente – Constitution dossier technique amiante

Page 51.  
Rapport N° : 1314120  
Date : juin / juillet 2003

IMMEUBLE : DGPI – FE1/2

**IMMEUBLE : DGP1 – FE2**

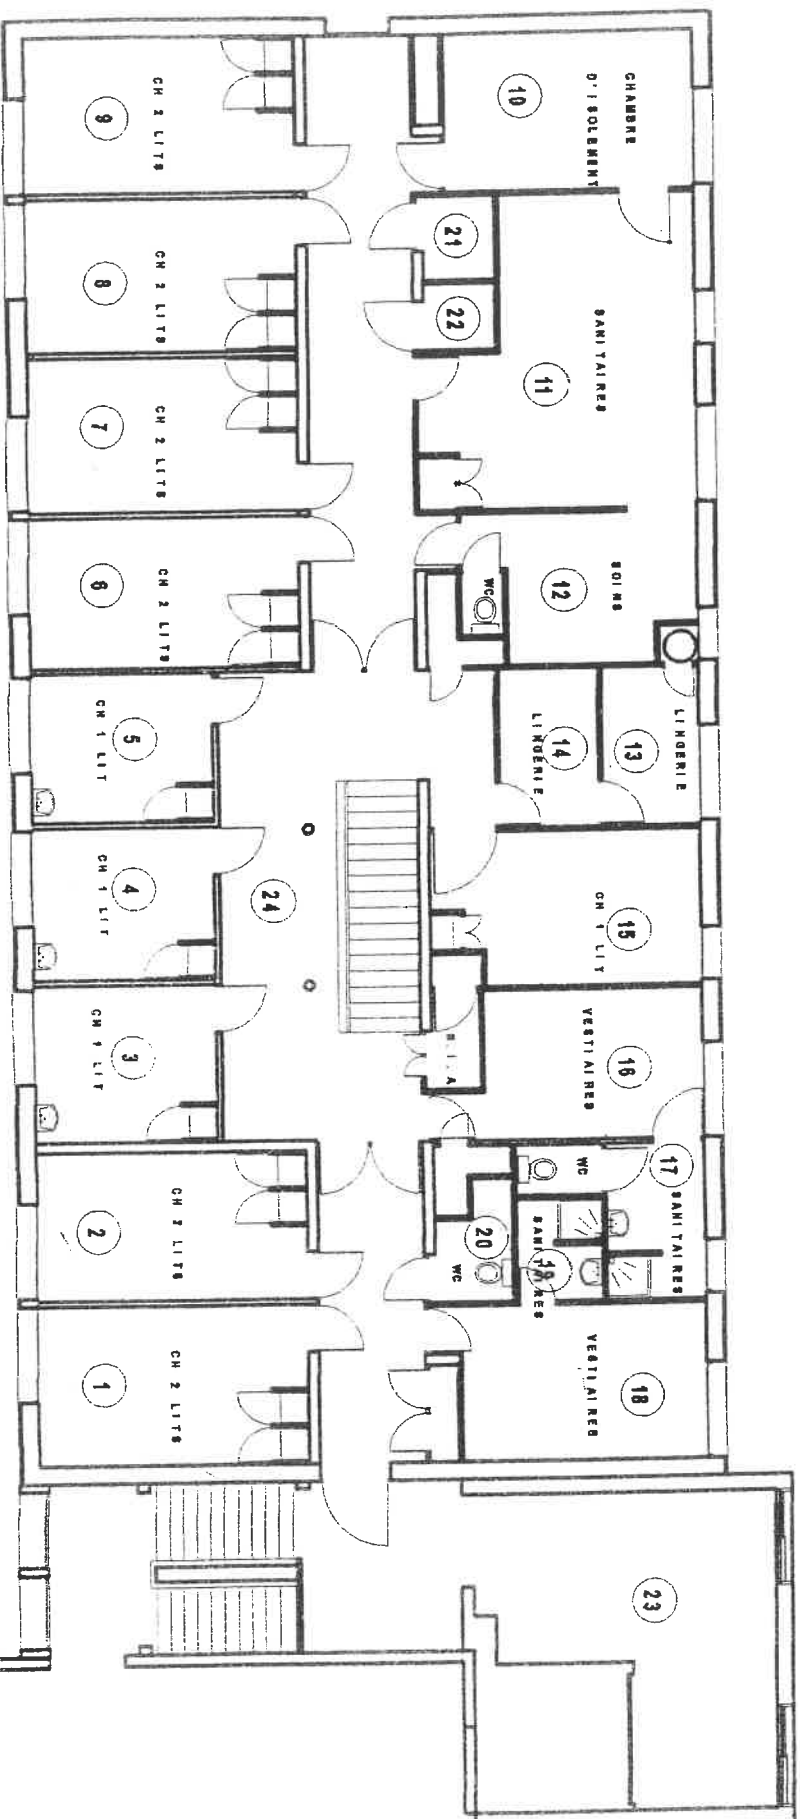
ETAGE

N°	NATURE DES OBSERVATIONS
	<u>D.G.P. 1. – FE 2</u>
	<u>REZ-DE-CHAUSSEE</u>
1	Les dalles de sol des locaux 11 – 12 – 16 et 3 sont en vinyl amiante.
	<u>SOUS-SOL</u>
2	Un conduit d'aération de la machinerie ascenseur est en Fibrociment (non prélevé).
